TRIBUNALE DI CATANIA
Sezione Sesta Civile
Esecuzioni mobiliari ed immobiliari

CONSULENZA TECNICA D'UFFICIO
PERIZIA DI STIMA IMMOBILIARE

Proc. n° 670/2020 R.G.Es.

C.T.U.: Dott. Ing. Davide Grasso PhD

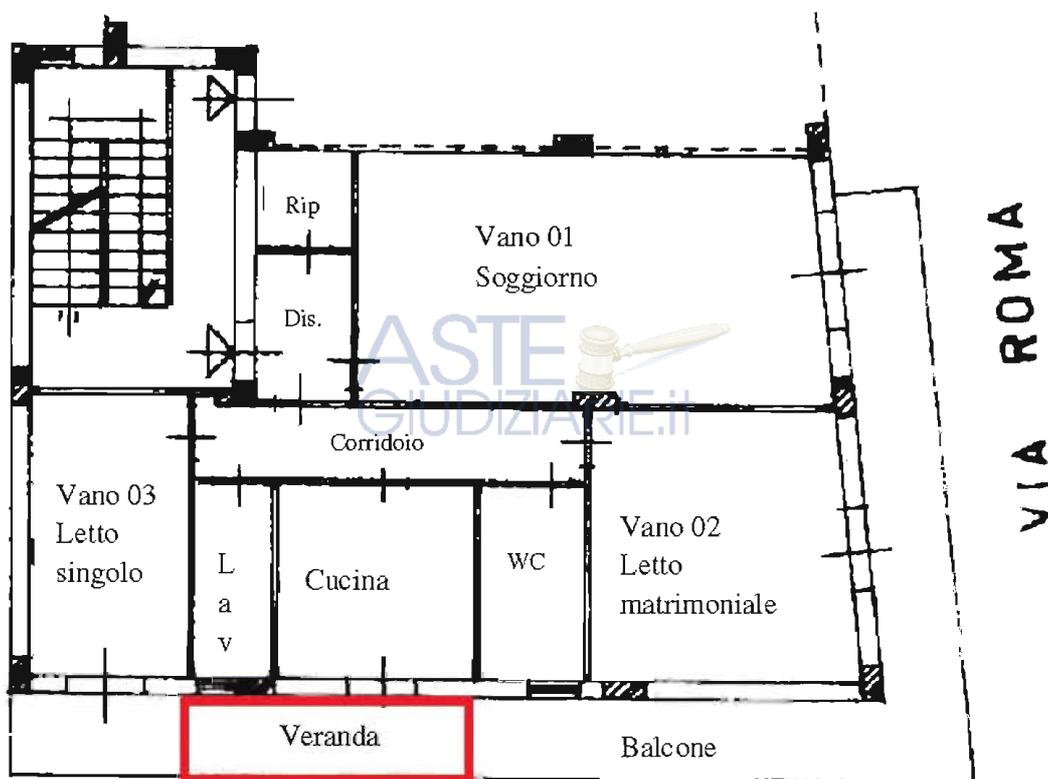
Il fabbricato è dotato di certificato di abitabilità, benchè parziale in quanto non riguarda il piano interrato destinato a garage, e quindi è già stata certificata la conformità della costruzione ai progetti approvati. A seguito di sopralluogo non sono state rilevate difformità. Come specificato al precedente punto g), è stato però rilevato che nel cespite B è stata edificata una veranda in una porzione del ballatoio segnalata graficamente nella sottostante planimetria.

Stralcio della planimetria catastale rielaborata

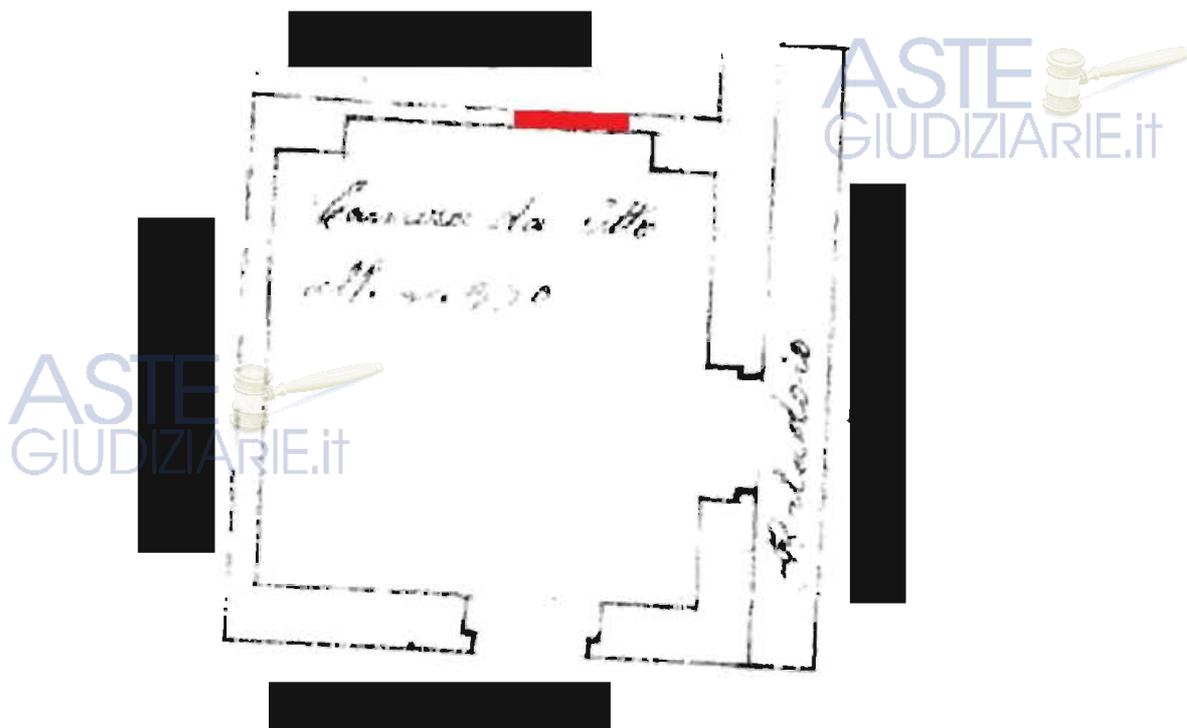
Come già segnalato nel quesito g) è presente un vano di passaggio verso un altro immobile che non è presente nella planimetria catastale.

Stralcio della planimetria catastale con indicazione, in rosso, del vano di passaggio ad altro immobile

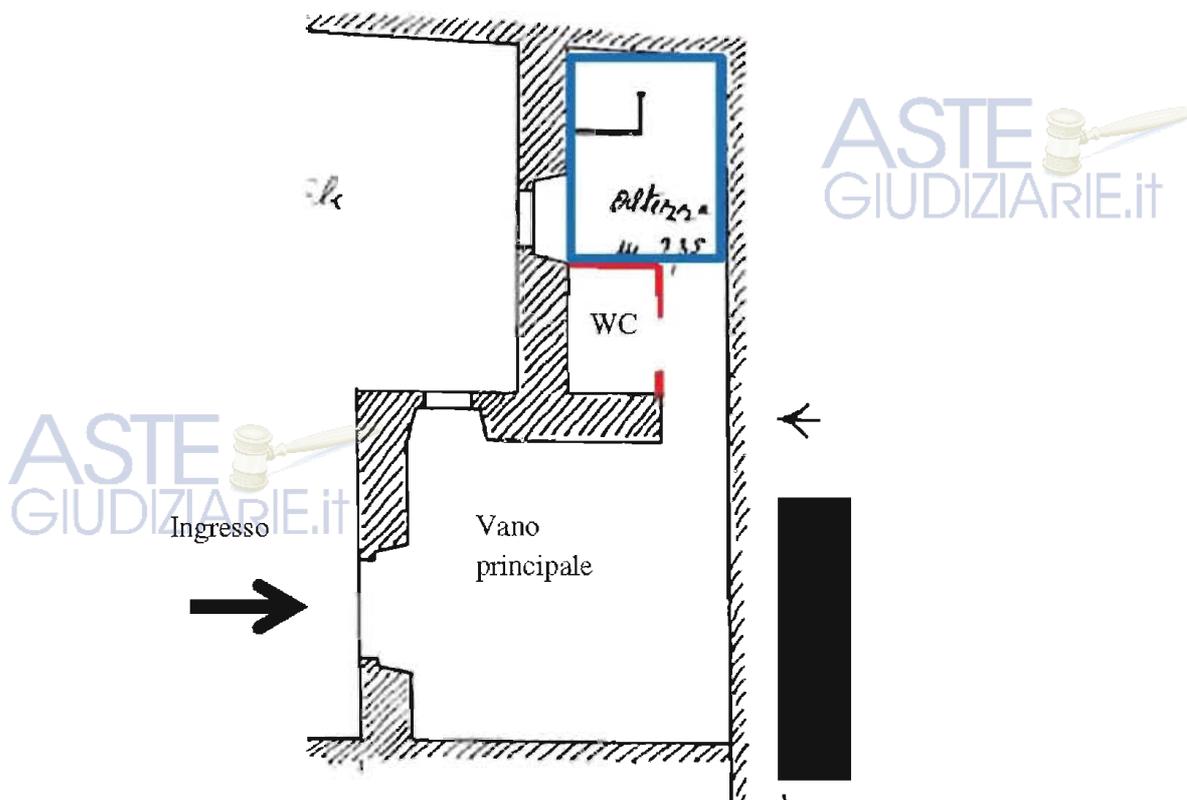
Rispetto al provvedimento autorizzativo, nonché rispetto la planimetria catastale, sono presenti alcune modifiche della distribuzione interna degli spazi; si è inoltre rilevato che l'altezza interna del cespite non è di 3,10m come da relazione tecnica allegata al provvedimento autorizzativo ma è pari a 2,25m (nella planimetria catastale viene invece indicata un'altezza di 2,35m).

Stralcio della planimetria catastale rielaborata, in rosso le modifiche rilevate, in blu il vano non accessibile

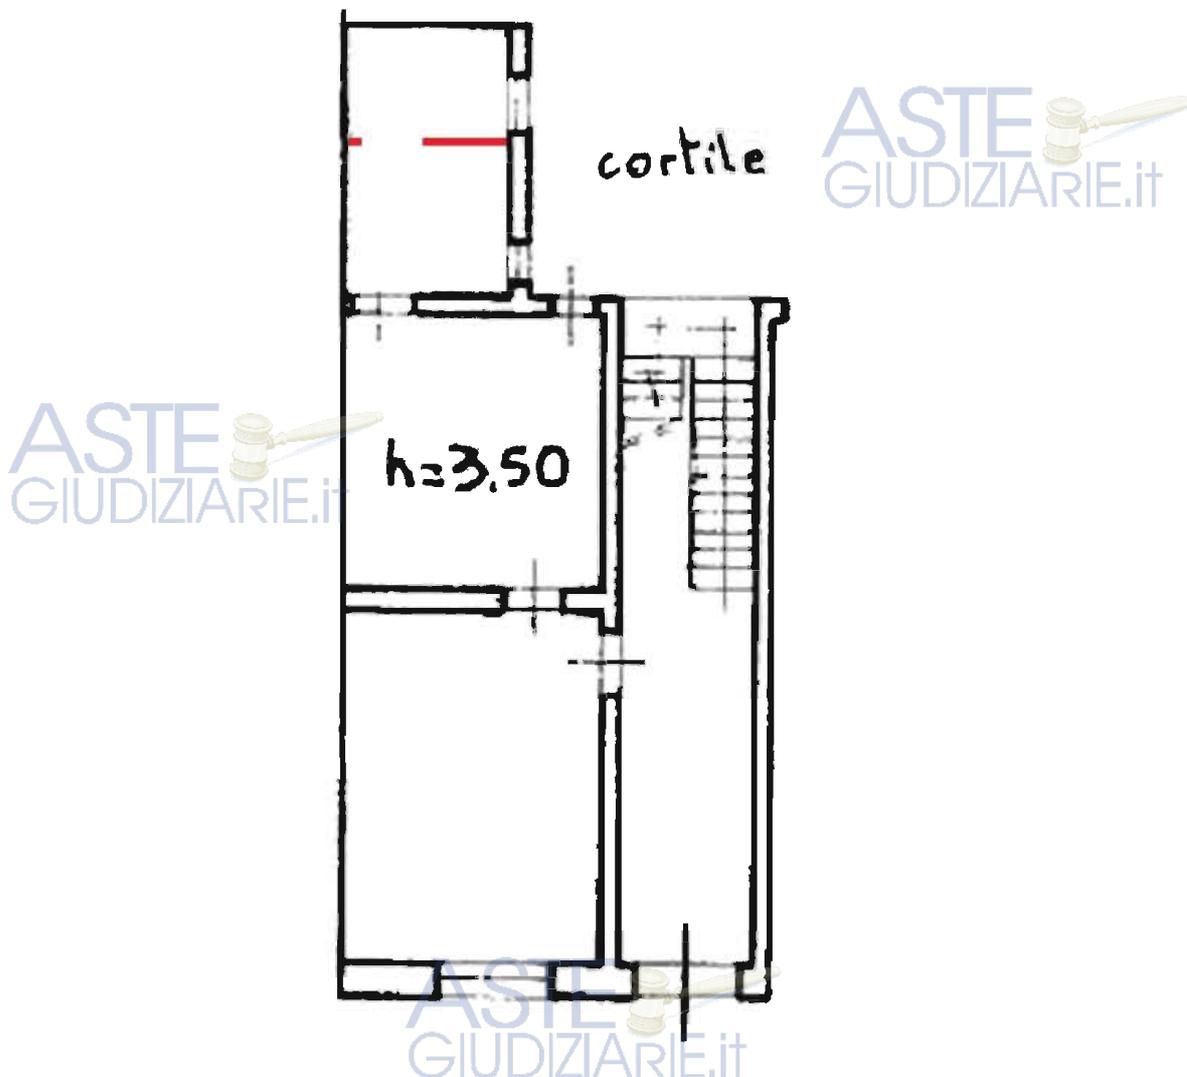
Stralcio della planimetria catastale rielaborata, in rosso evidenza del tramezzo non segnalato

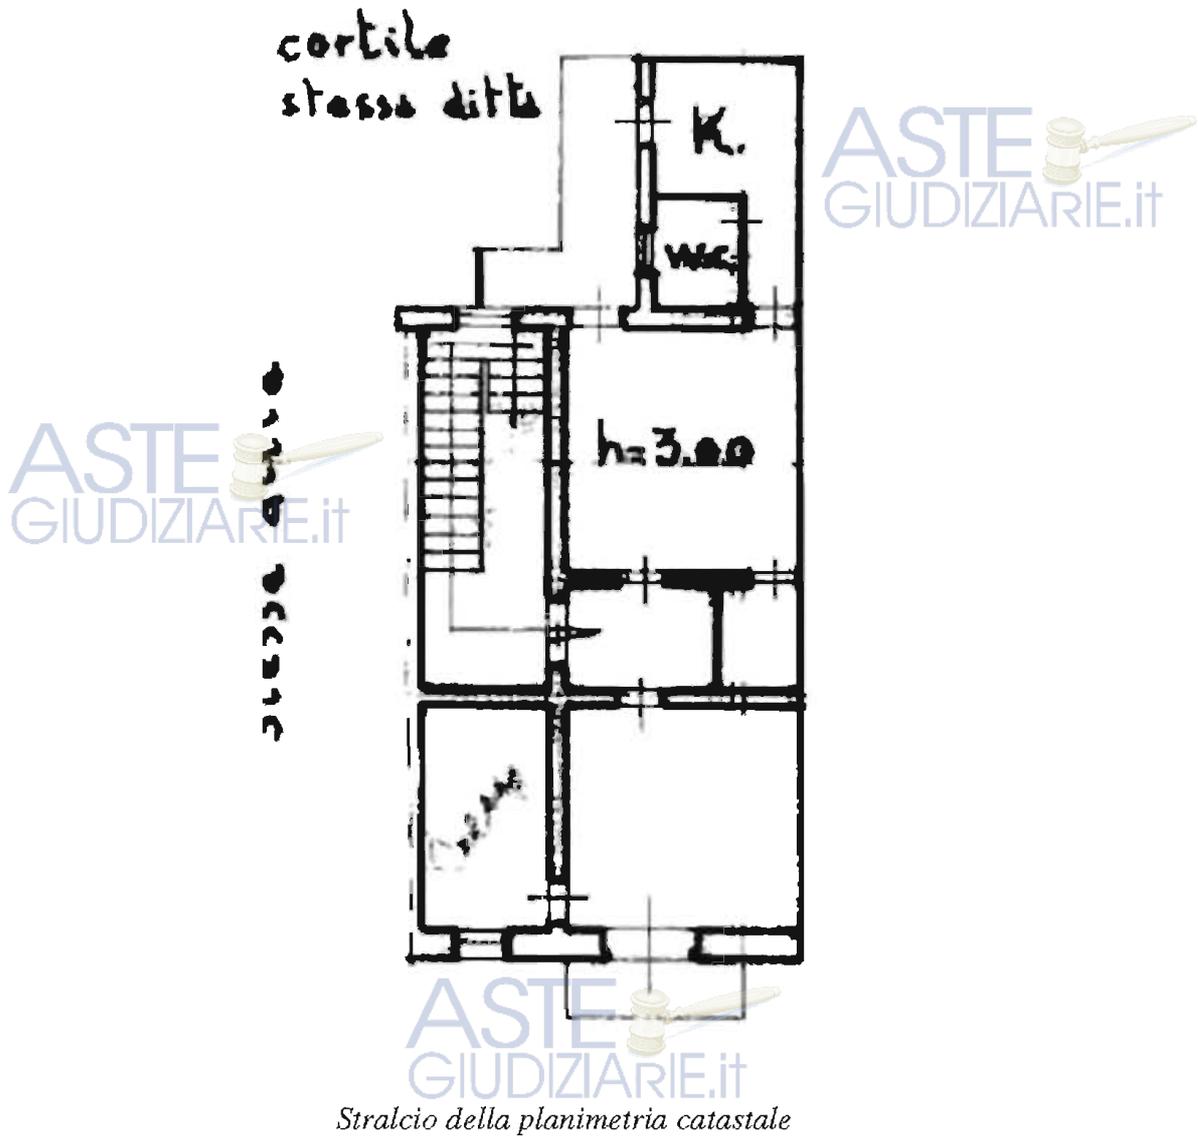
Rispetto al provvedimento autorizzativo sono state riscontrate lievi differenze della distribuzione interna degli spazi; tali modifiche furono già segnalate nella planimetria catastale presentata nel 1973.

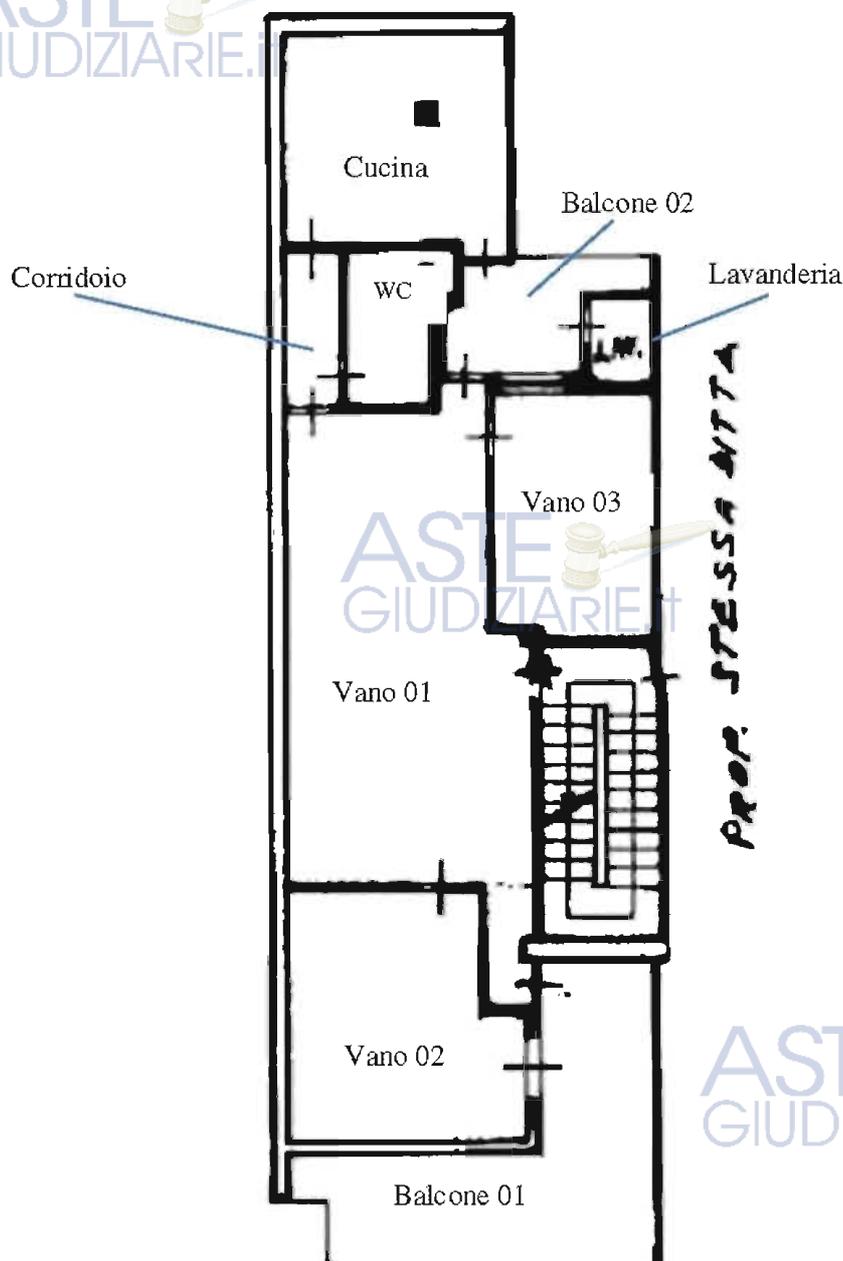
Stralcio della planimetria catastale rielaborata

L'altezza interna dei vani è pari a circa 2,90m.

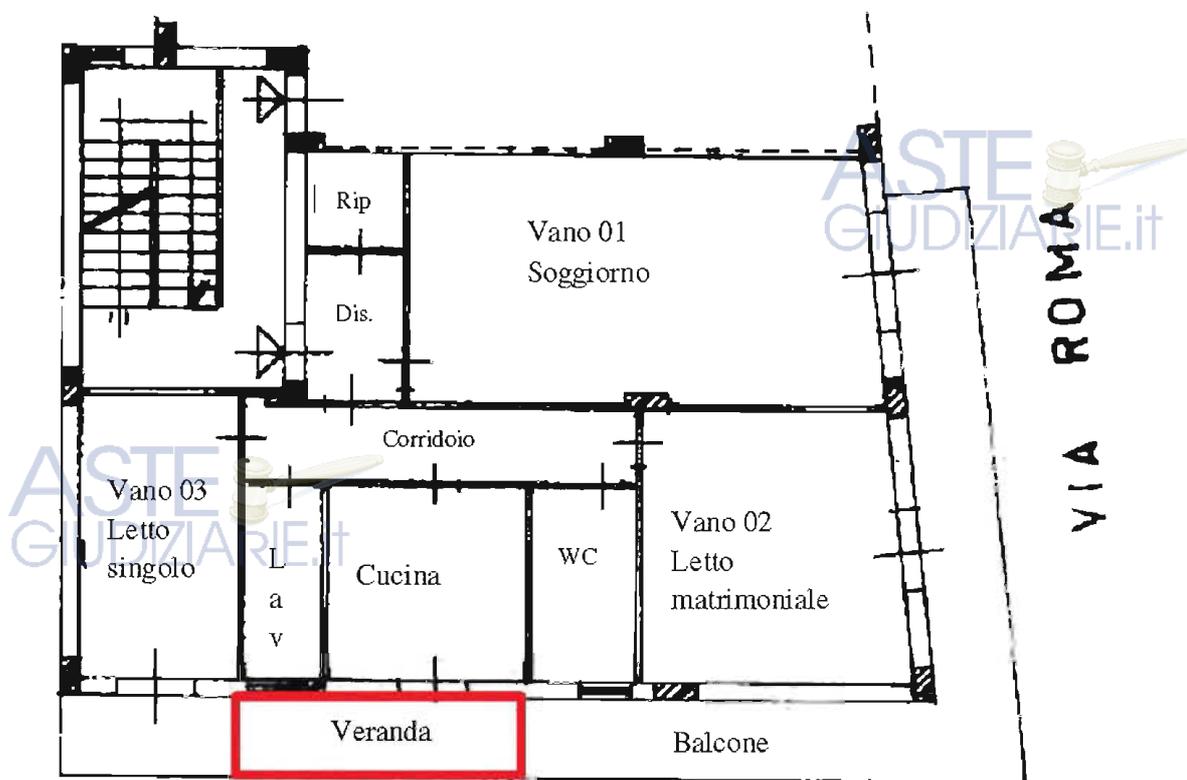
Stralcio della planimetria catastale rielaborata

L'altezza interna di tali vani è pari a circa 2,90m. L'appartamento risulta ben esposto ed illuminato da luce naturale presentando affacci sui prospetti sud-est e sud-ovest, i più soleggiati.

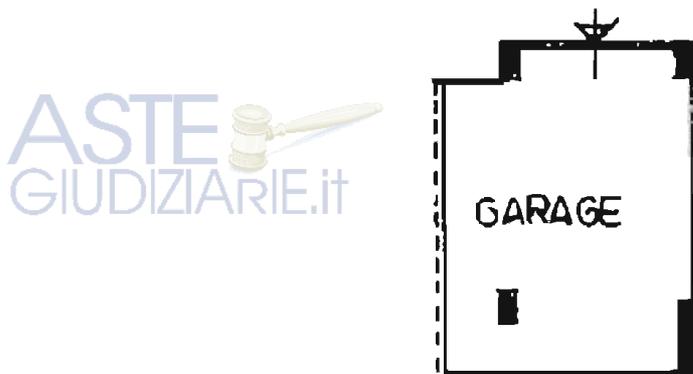
L'altezza interna rilevata è pari a 2,80m.

Lo stato manutentivo è buono ed il livello delle finiture nella media.

Stralcio della planimetria catastale rielaborata

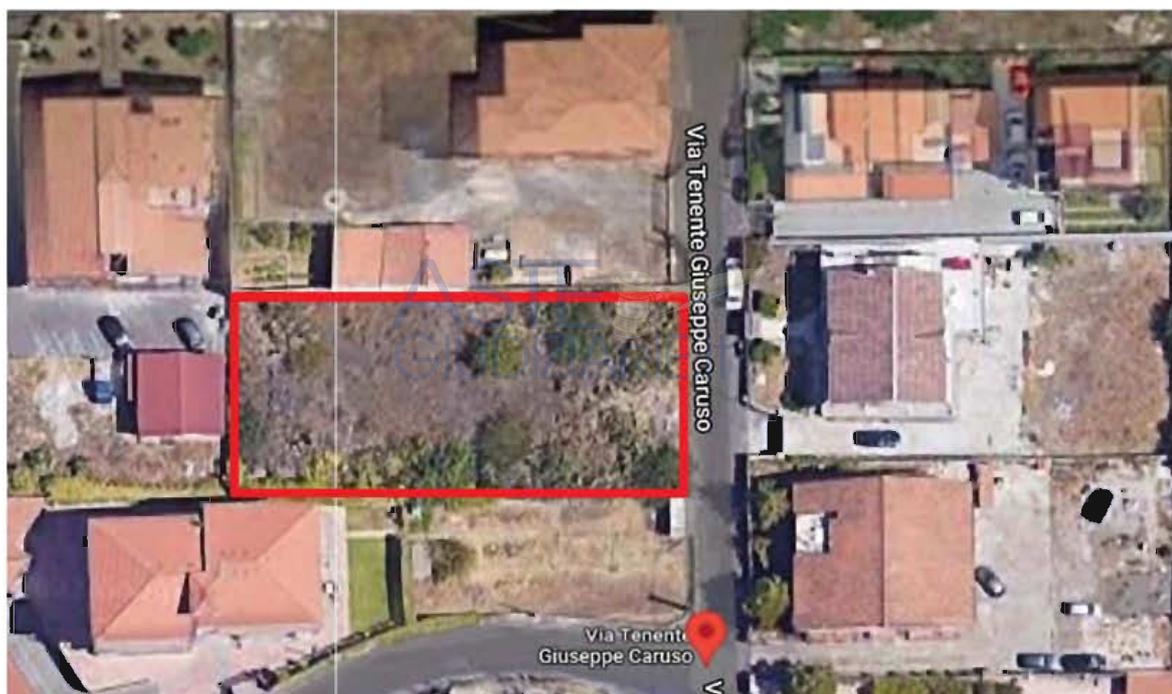
Stralcio aereo (da google maps) con evidenza, in rosso, del lotto staggito

Il terreno ha **forma prevalentemente rettangolare** e si presentava, all'atto del sopralluogo, **privo di fabbricati, incolto**, ricco di vegetazione spontanea nata su un fondo per lo più di pietra lavica (foto nn.01-02-03-04).

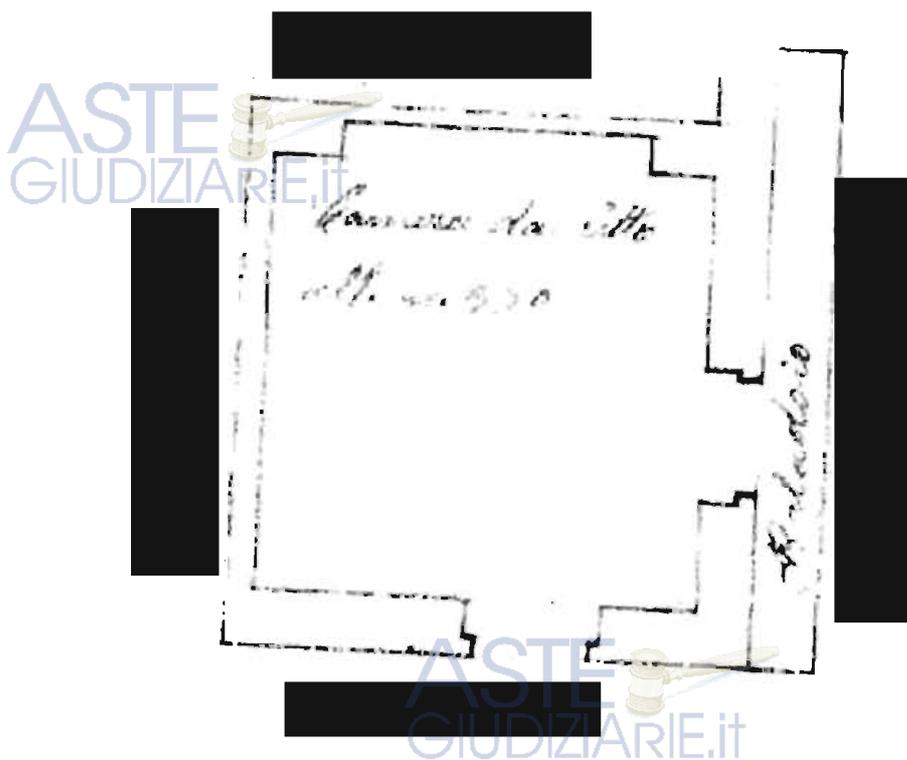
All'interno del cespite non sono presenti i necessari servizi per rendere l'ambiente abitabile quali vano wc e cucina.

Stralcio della planimetria catastale rielaborata

L'**altezza interna** utile rilevata è pari a circa **3,60m**.

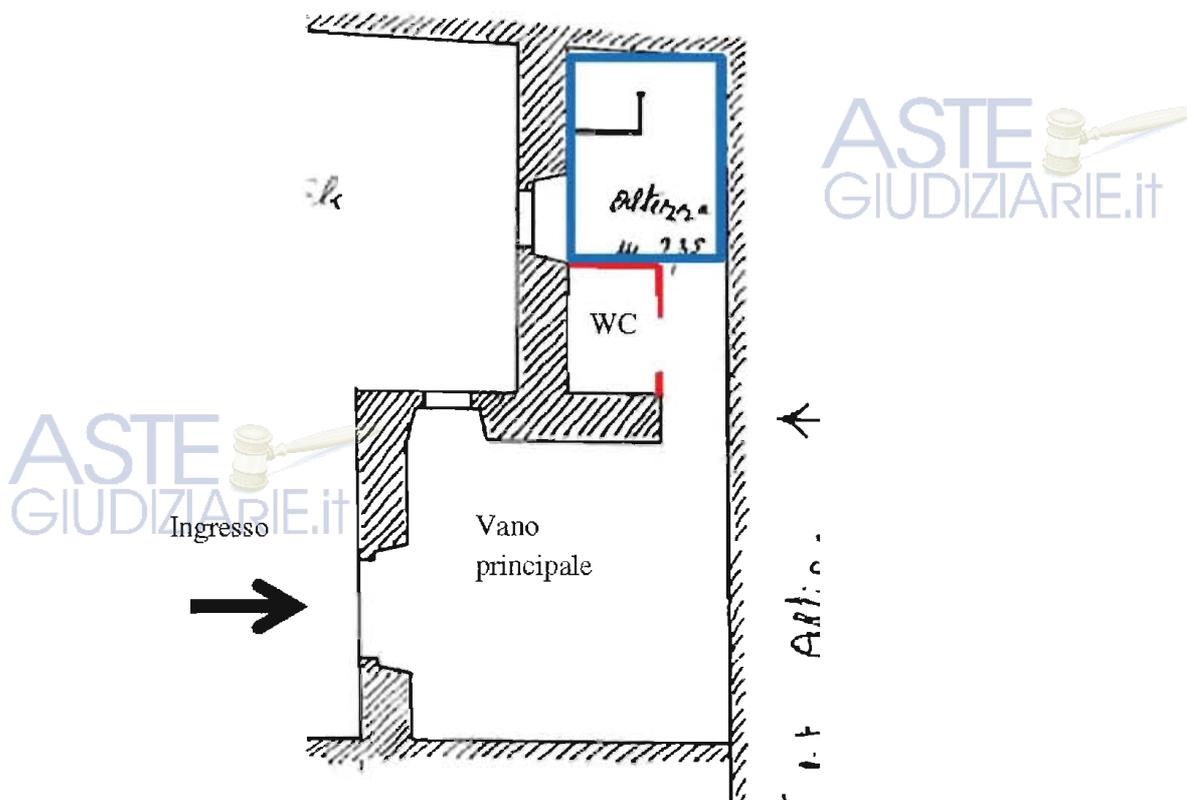
Stralcio della planimetria catastale rielaborata, in rosso le modifiche rilevate, in blu il vano non accessibile

L'**altezza interna** di tali vani è pari a circa **2,25m**. Tale altezza non è oggi sufficiente per abitare l'immobile.

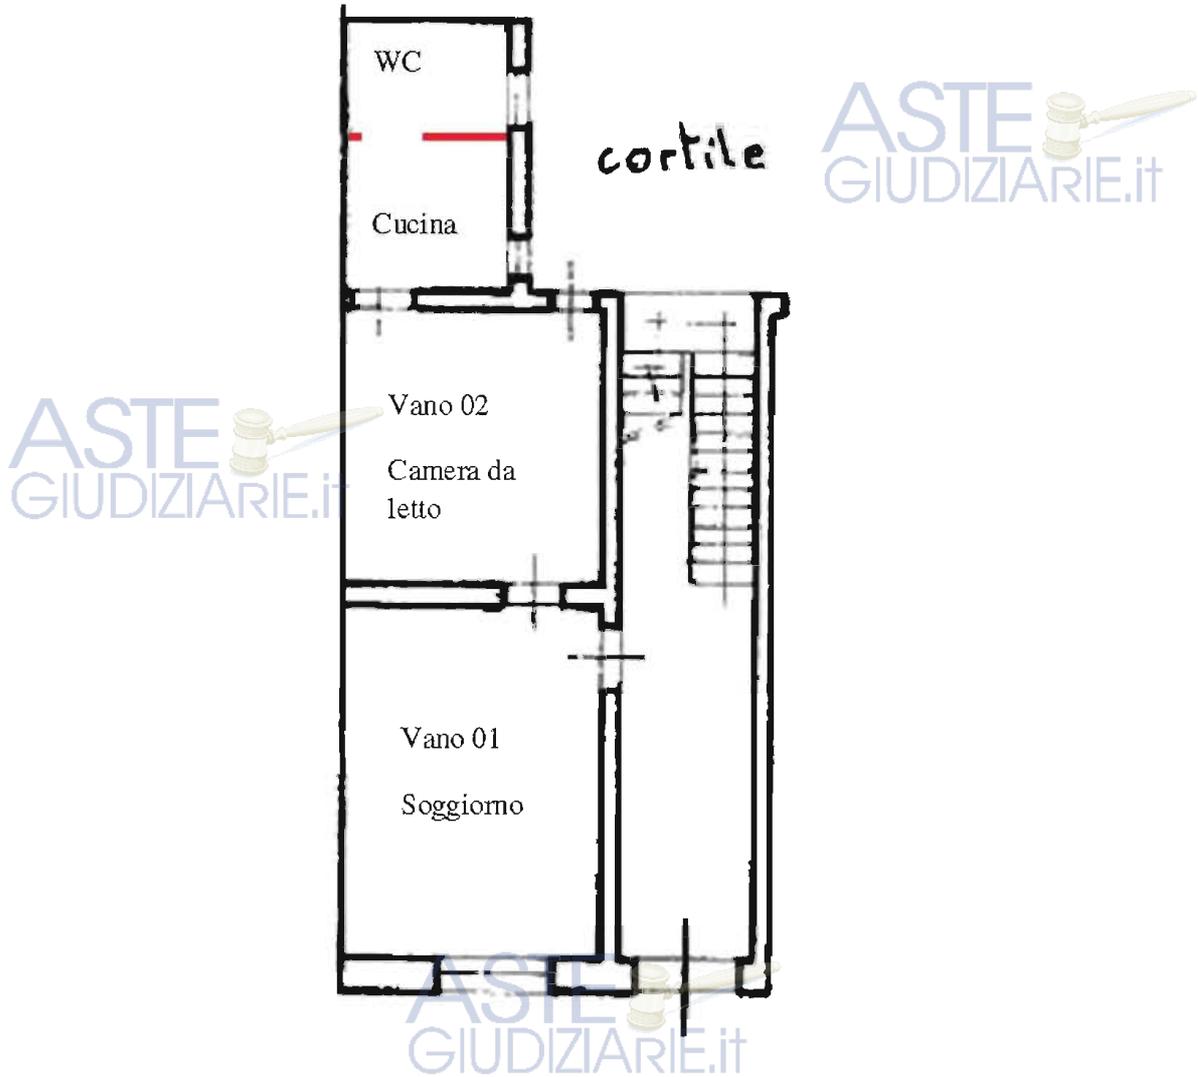
Stralcio della planimetria catastale rielaborata

L'immobile non è dotato di certificato di agibilità (ex certificato di abitabilità), e non sono quindi state rinvenute certificazioni relative agli impianti installati.

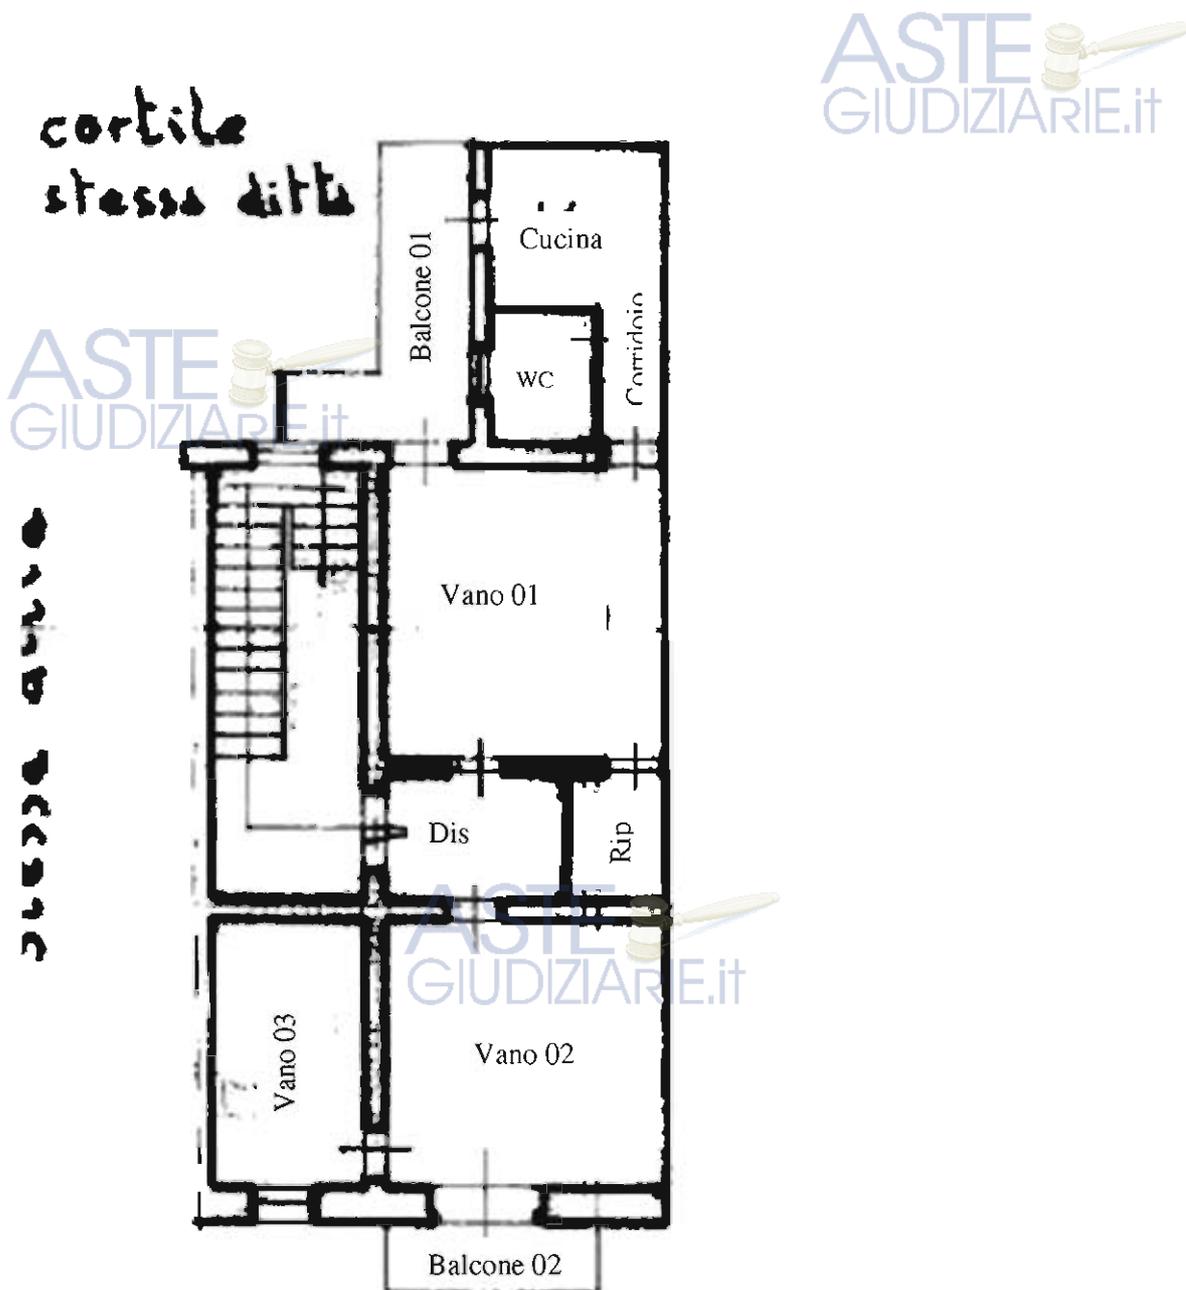
Stralcio della planimetria catastale rielaborata

L'altezza interna dei vani è pari a 3,65m, ad eccezione dei vani servizi alti 2,65m.

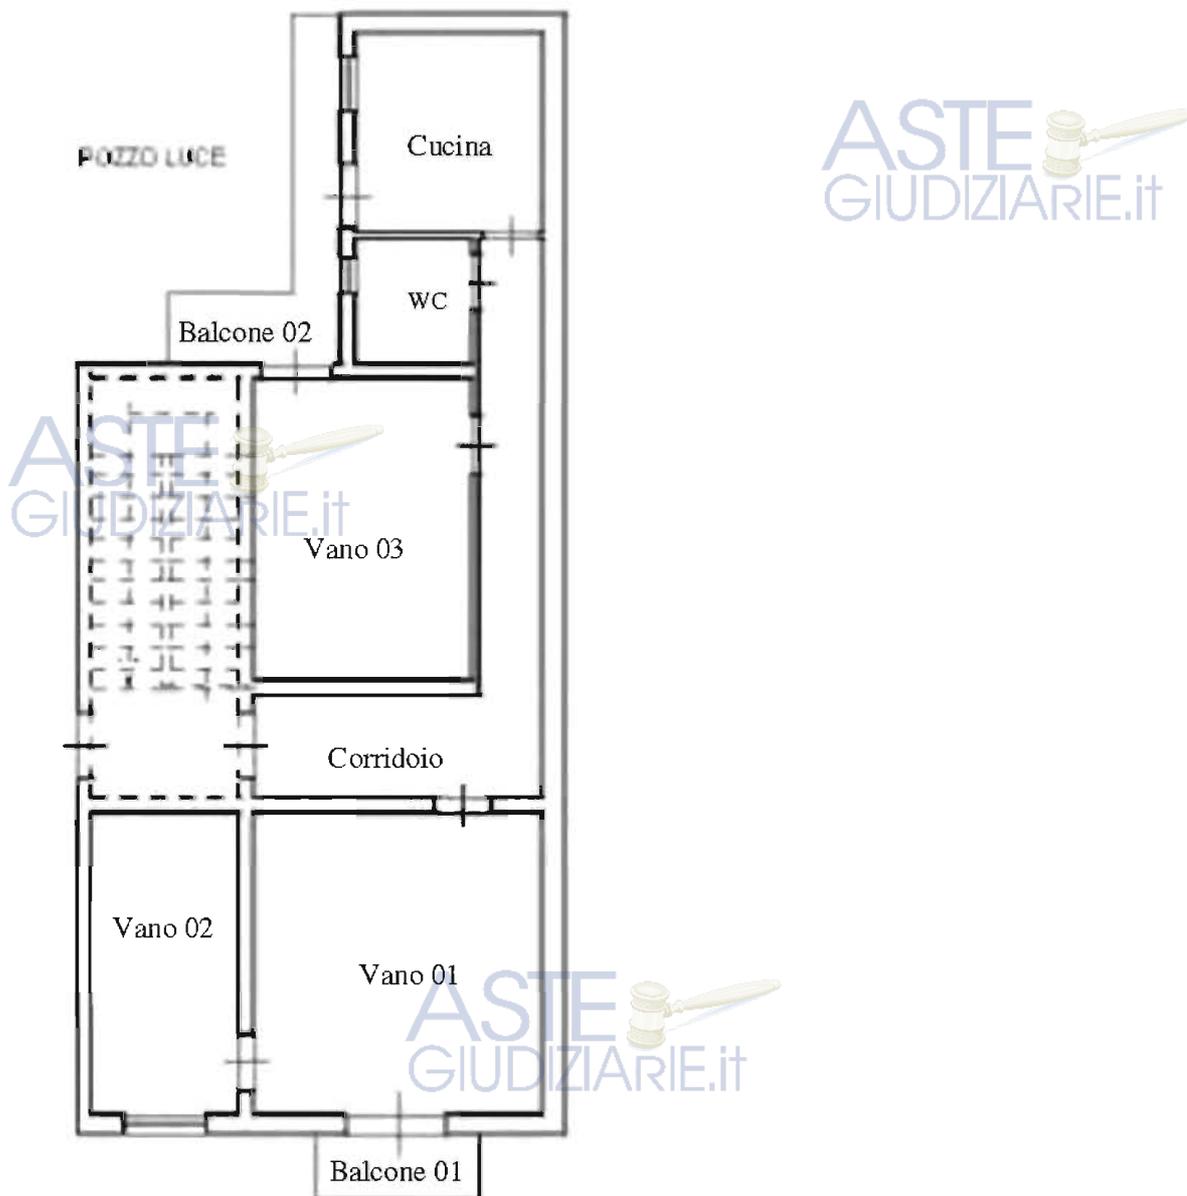
Stralcio della planimetria catastale rielaborata

L'**altezza interna** utile rilevata è pari a **2,90m**.

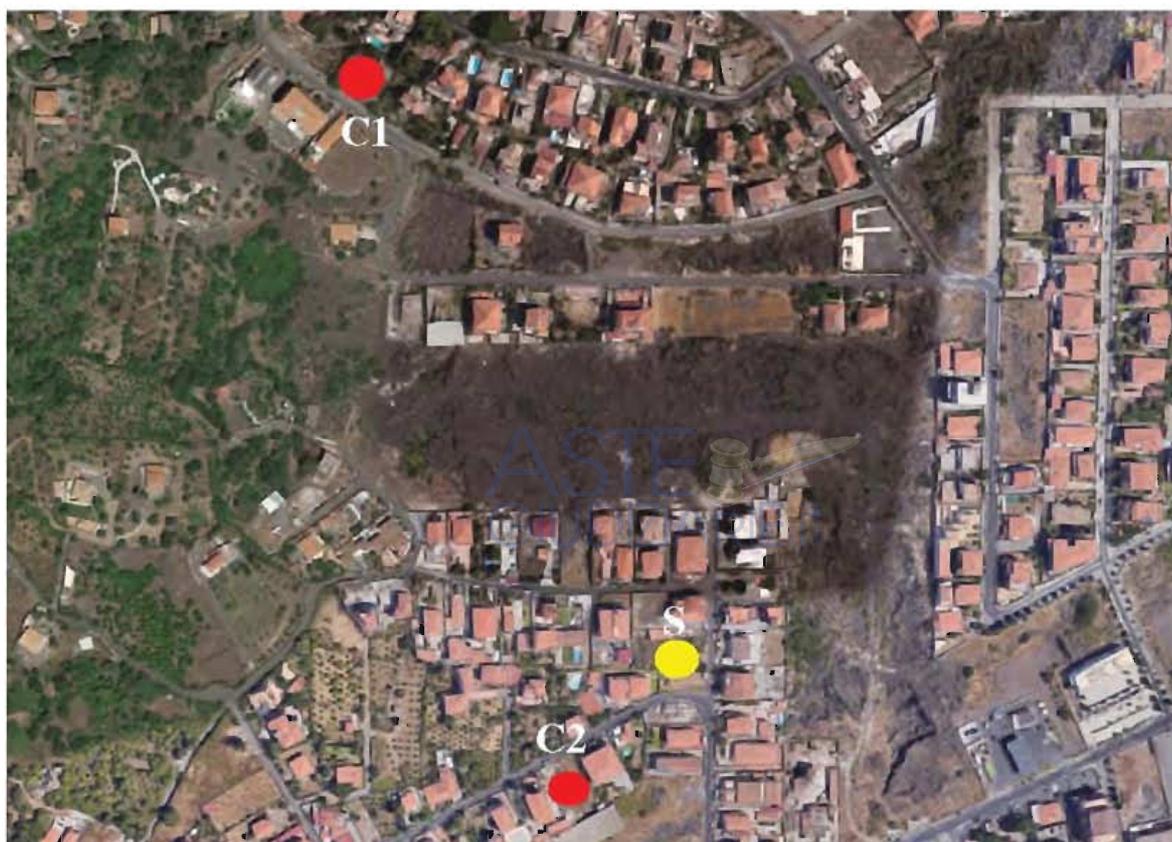
Attraverso analisi del mercato è stato possibile individuare due comparabili (indicati con C1 e C2) da porre a confronto con il subject (individuato con S) identificati nella planimetria sottostante:

I comparabili individuati possiedono caratteristiche molto simili al terreno oggetto di valutazione, sia per posizione, estensione, destinazione urbanistica (e quindi per capacità edificatoria), sia per caratteristiche topografiche.
