TRIBUNALE DI CATANIA
SESTA SEZIONE CIVILE
ESECUZIONI MOBILIARI E IMMOBILIARI

PROCEDURA ESECUTIVA IMMOBILIARE N° 1473-2017

RELAZIONE ESTIMATIVA

Esperto Stimatore: Dott. Ing. Baldassare Nicotra

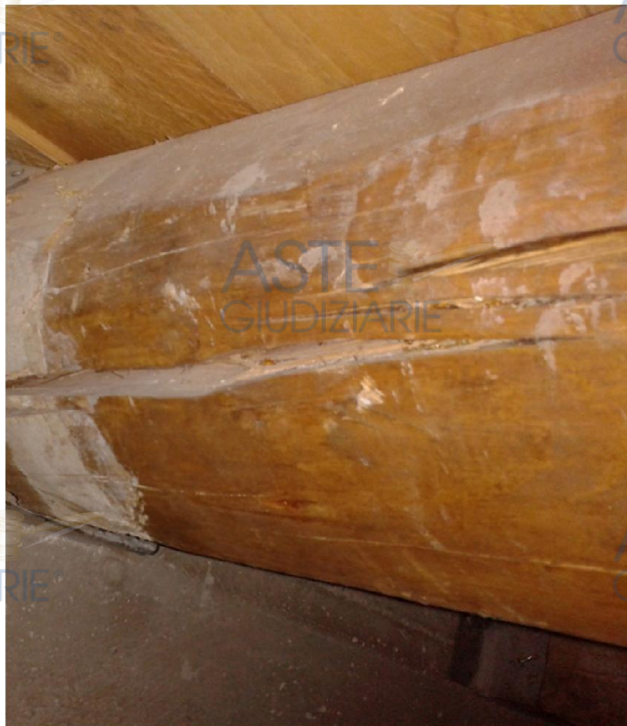
Si fa presente che, dove sono stati abbassati i tetti in contrada Marretti (edifici 31-32-33 e 35), che la grossa orditura lignea è stata realizzata riutilizzando quella esistente già nel 2009 (anno in cui furono eseguite le coperture), tranne negli edifici 34 e 36 dove la grossa orditura è stata sostituita con legno lamellare, il che significa che tali travi già collocate nel 2009 hanno nel tempo assorbito l'umidità rilasciata dal cls, generando fenomeni di fessurazione passante, patologie inaccettabili se superano le dimensioni così come indicate nella scheda tecnica ([REDACTED]) del legname stesso ed allegata alla relazione tecnica depositata al Genio Civile di Catania. Per chiarezza si riporta quanto indicato nella scheda sopra citata " fessurazioni

passanti ammesse solo alle estremità, per una lunghezza non maggiore della larghezza dell'elemento ligneo", nel caso in esame sono state riutilizzate le travi lignee che presentano un quadro fessurativo che supera i limiti imposti e dettati dalla scheda tecnica e dalle norme per l'utilizzo dei materiali strutturali lignei.

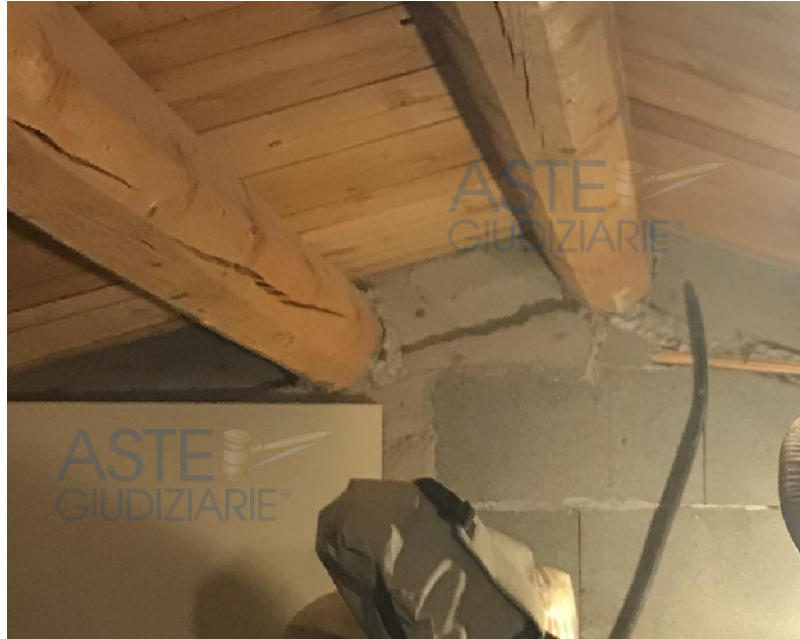
E' stato appurato, in fase di sopralluogo che gli arcarecci risultano an-
negati all'interno dei cordoli, tale inserimento ovviamente rende inefficace
l'azione del cordolo dal momento che risulta interrotta la continuità delle
armature del cordolo stesso.

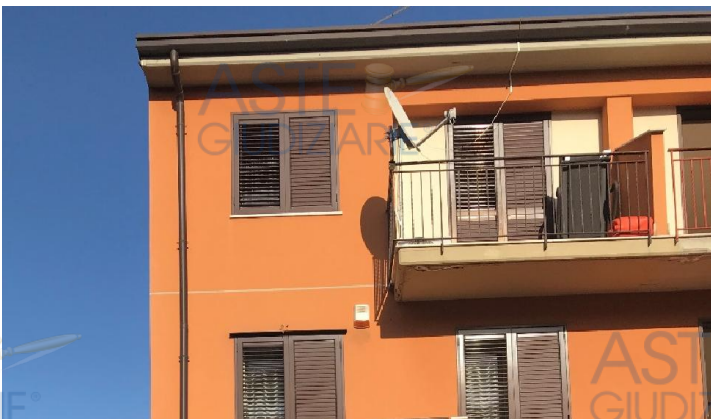
a. Presenza d'umidità in tutti i solai, compreso frontalini, dei balconi piano 1° e 2° lato prospetto principale e lato cortile interno, relativi a tutti gli alloggi. In particolare, sono presenti sulla pavimentazione dei suddetti balconi e lungo la superficie dell'intradosso dei predetti solai e frontalini

delle macchie d'umidità di forma irregolare, tale umidità ha portato alla formazione di efflorescenze all'interno degli stessi alloggi rendendoli non più salubri.

tribuire a delle infiltrazioni dovute alla mancanza di una giusta ed indispensabile impermeabilizzazione dei balconi compresa la non perfetta esecuzione dei frontalini degli stessi e la non corretta esecuzione delle opere che garantiscono il displuvio delle acque dai balconi.

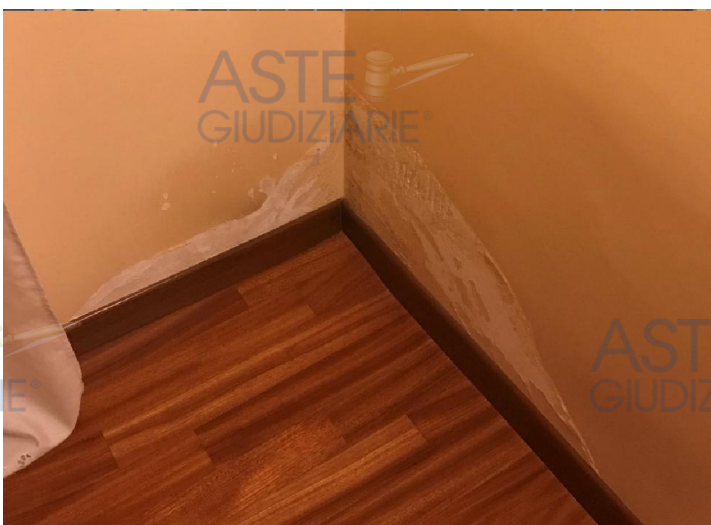
b. Cattiva verniciatura delle ringhiere d'affaccio degli stessi balconi;
c. Macchie d'umidità all'interno degli alloggi sulle pareti confinanti con gli

stessi balconi;
Pertanto, per quanto accertato, a parere dello scrivente, la presenza di efflorescenze e patine biologiche sulle aree sopra descritte è da at-

Discorso a parte va fatto per la cattiva verniciatura delle ringhiere d'affaccio degli stessi balconi, che, come sopra documentato, quest'ultime oggi si presentano privi di regolare verniciatura in molti punti, per di più, lo scrivente ha rilevato presenza di ingiustificata ruggine sul passamano delle stesse ringhiere, scaturite naturalmente dal mancato utilizzo di un idoneo smalto antiruggine e modalità di esecuzione errate. Si chiarisce che per eliminare definitivamente tutti i difetti costruttivi rilevati e che possano ancora peggiorare lo stato dell'immobile con il passare del tempo, è necessario un lavoro di dettaglio sulla pavimentazione esistente dei balconi in questione e sulle ringhiere d'affaccio degli stessi balconi e precisamente:
