# TRIBUNALE DI CATANIA

Relazione Definitiva di CTU del Dott. Ing. Presti Maria Paola, nella causa 17007/2014 R.G. promossa da

#### **BENE N° 1 - APPARTAMENTO UBICATO A CATANIA (CT) - VIA POZZO ROTONDO 41, PIANO T E TERRAZZA AL P1° DI ALTRO IMMOBILE**

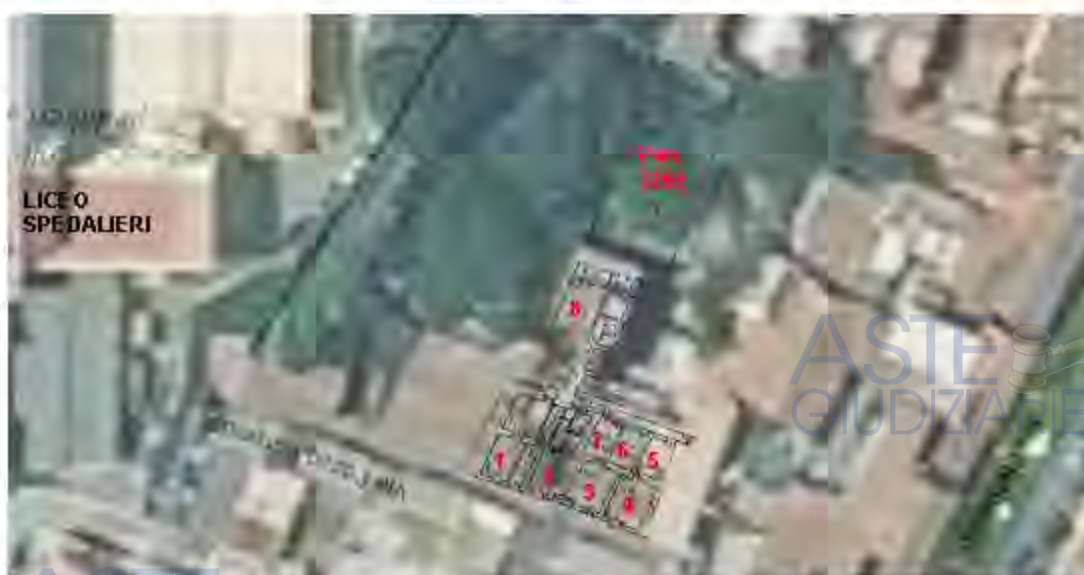
I beni oggetto di CTU sono costituiti dai seguenti immobili la cui impronta è indicata in nero nell'immagine che segue. La stessa immagine riporta gli immobili posti al piano terra e il giardino di cui alla Particella 3202 (Bene 10). Gli immobili di cui al Bene 9 non sono indicati nell'immagine in quanto insistenti nei piani S1 e S2:
