**TRIBUNALE DI CATANIA**  
**SEZIONE ESECUZIONI CIVILI – ESPROPRIAZIONI IMMOBILIARI**  
**GIUDICE DOTT.SSA M. FASCETTO SIVILLO**

**RELAZIONE DI STIMA**  
**DELL'IMMOBILE PIGNORATO NELLA PROCEDURA**  
**ESECUTIVA IMMOBILIARE N. 245\2017 R.G.E.**

Relazione tecnica dell'esperto nominato per la stima, ing. Giovanni Paolo Lizio, nella **procedura n. 245/2017 Reg. Gen. Esec. Imm.** promossa da **Unicredit S.p.A.** e per essa, DoBank S.p.A.

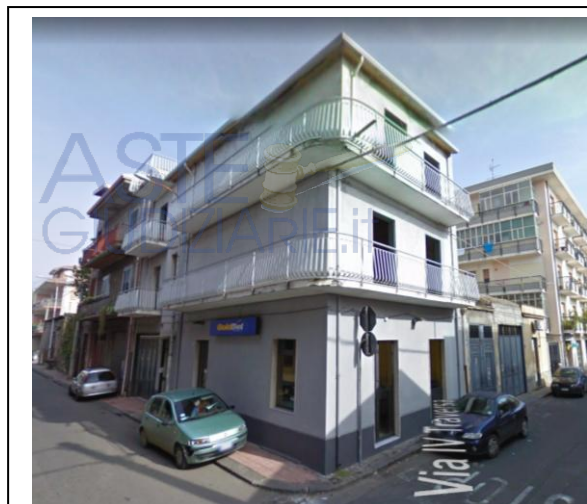
Vista tratta da Google del 2009 dell'edificio oggetto di stima

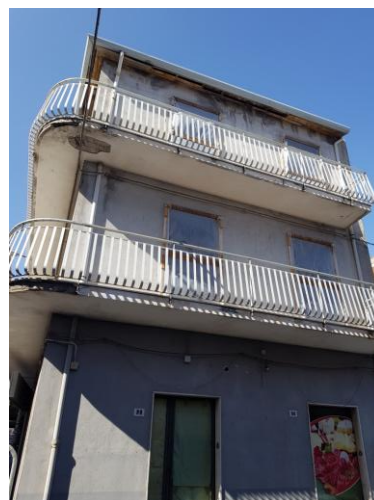
Condizioni attuali dell'edificio riscontrato in seno al sopralluogo

Il piano terra e il piano primo sono regolarmente edificati perché esistenti prima del 1942 ed erano sostanzialmente una vecchia costruzione tipica del territorio siciliano dei primi del 900. Successivamente è stato edificato il piano secondo e il piano terrazza e per questi è stata presentata una domanda di condono edilizio.
