Consulenza Tecnica di Stima

Procedura **689 / 2019 Reg. G. Es**

Villetta Singola Unifamiliare Per Civile Abitazione

Via Domenico Nicolosi n. 25

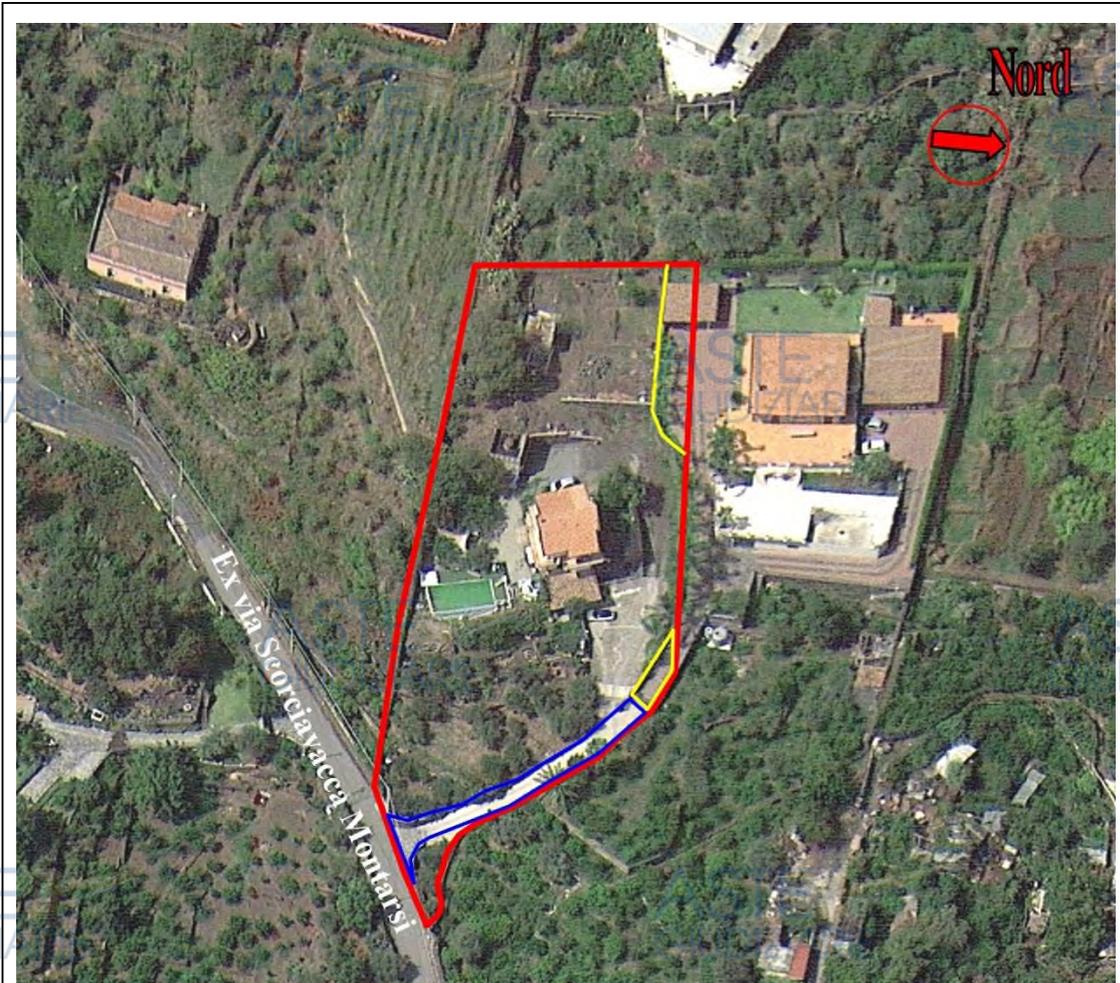
Fig. 2 Inquadramento Planimetrico Immobile- Immagine tratta da Google Earth
 - Con linea gialla si indicano i contorni approssimativi del tratto di terreno annesso senza titolo al limitrofo lotto su lato nord di ditta terza;
 - Con linea blu il perimetro della strada in cui insiste una servitù di passaggio verso terzi
 - Con linea rossa il contorno del lotto oggetto di procedura nelle sue dimensioni catastali

- nel confine lato nord una porzione del terreno oggetto del compendio immobiliare risulta annessa senza titolo di trasferimento e frazionamento, delimitata da recinzione e muro, al lotto contiguo limitrofo di proprietà terza. Dove in parte insiste anche una porzione di un'ampia tettoia con una parete in muratura/calcestruzzo e struttura di legno con manto di copertura a tegole, oltretutto si presume in assenza di

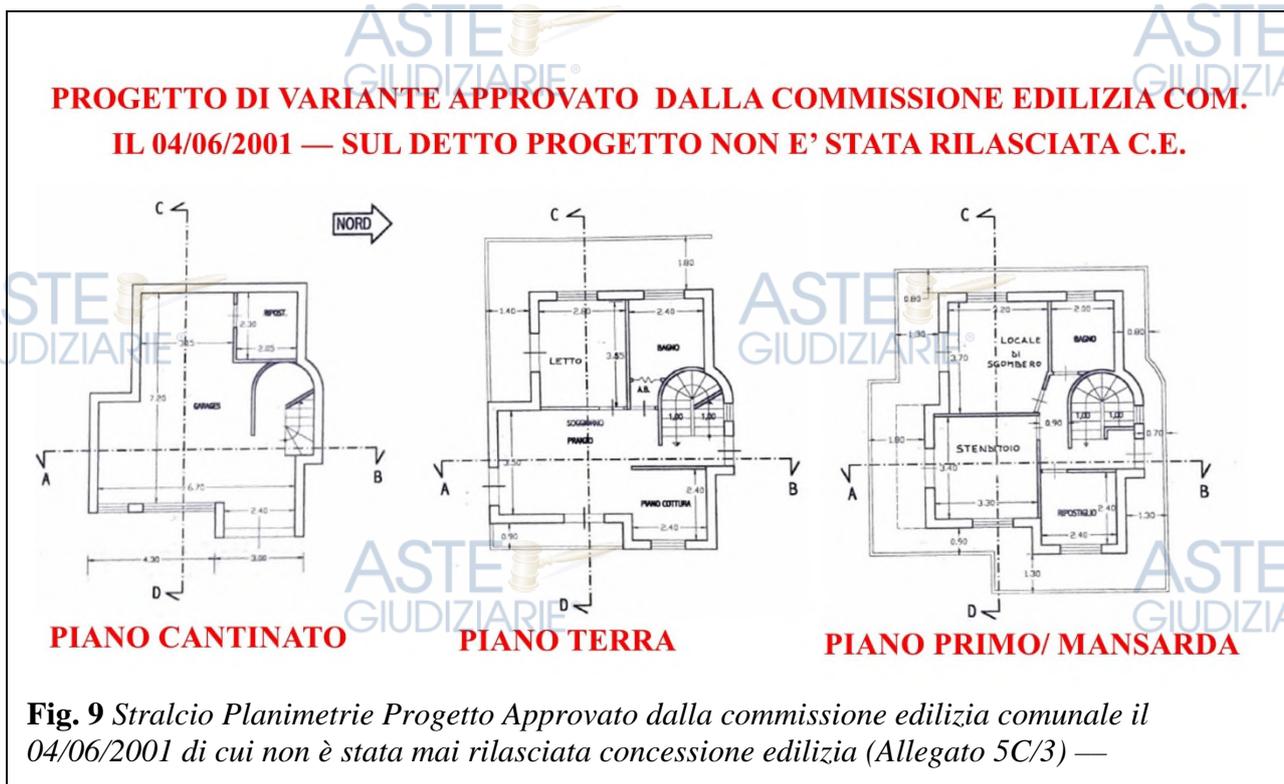
**PROGETTO DI VARIANTE APPROVATO DALLA COMMISSIONE EDILIZIA COM.
IL 04/06/2001 — SUL DETTO PROGETTO NON E' STATA RILASCIATA C.E.**

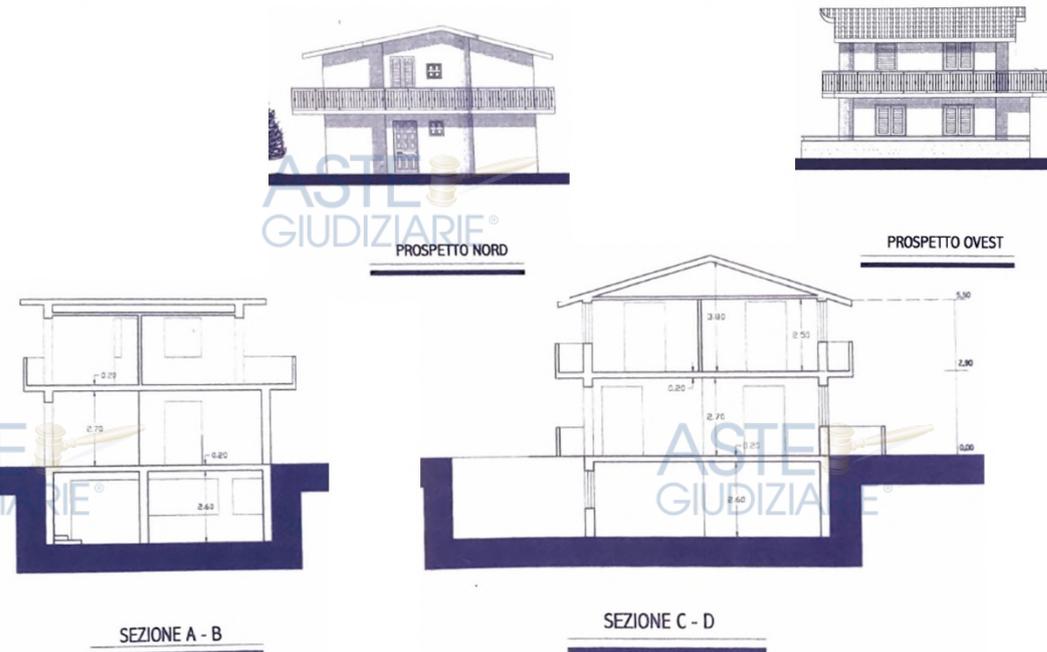
Fig. 10 Stralcio Prospetti e Sezioni Progetto Approvato dalla commissione edilizia comunale il 04/06/2001 di cui non è stata mai rilasciata concessione edilizia in variante (Allegato 5C/3) —

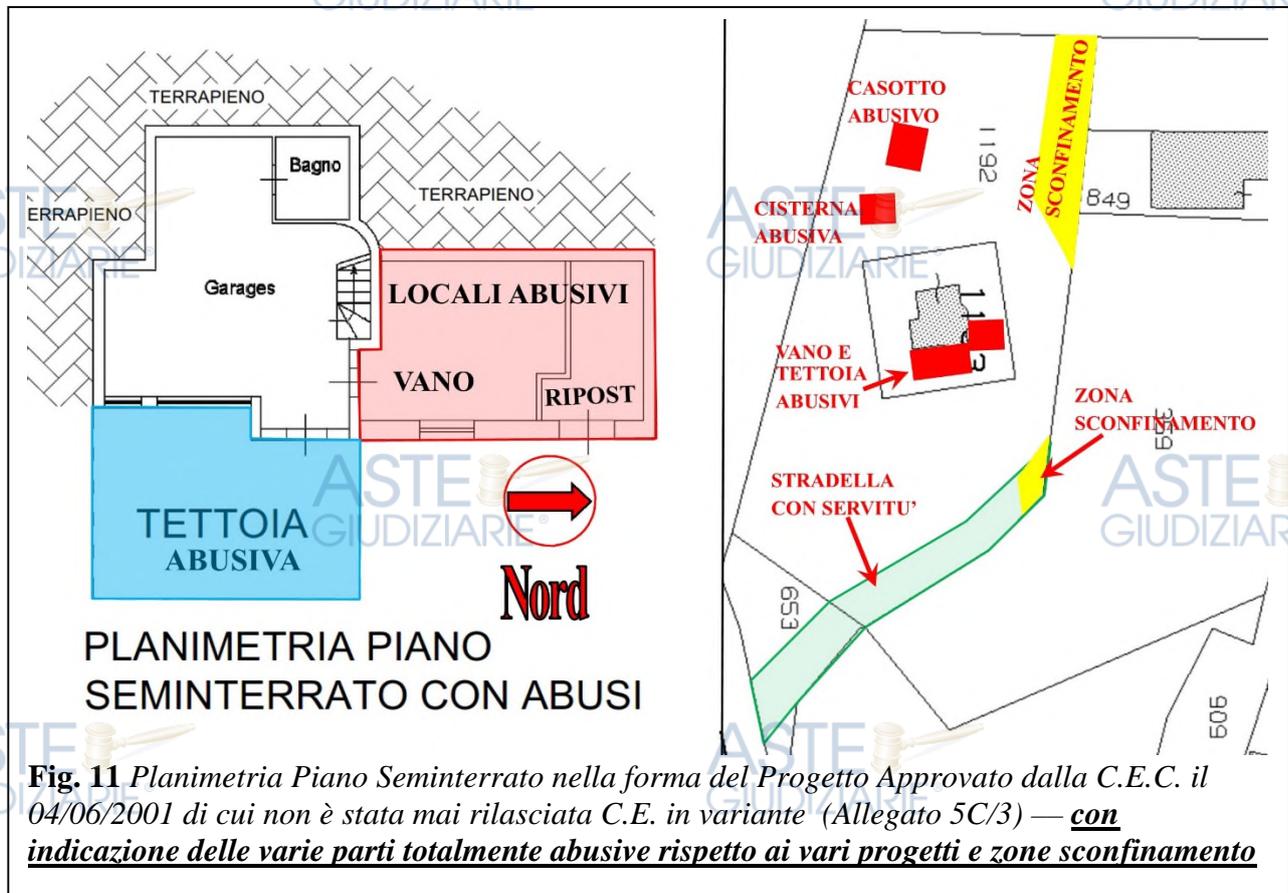
Fig. 11 Planimetria Piano Seminterrato nella forma del Progetto Approvato dalla C.E.C. il 04/06/2001 di cui non è stata mai rilasciata C.E. in variante (Allegato 5C/3) — **con indicazione delle varie parti totalmente abusive rispetto ai vari progetti e zone sconfinamento**

- presenza di una una tettoia e un vano abusivo realizzate a est e nord annessi al fabbricato oggetto di procedura (Fig. 11 e Progetti Allegato 5). Altresì, sono state riscontrate alcune modifiche alle aperture interne e esterne dei prospetti;
- diversa sistemazione delle quote del terreno di contorno al fabbricato rispetto alle previsioni di progetto (Allegato 5B/3);
- presenza di un casotto abusivo realizzato in blocchi di calcestruzzo e di una cisterna fuori terra in cemento armato, localizzati nella parte sud-ovest del lotto;

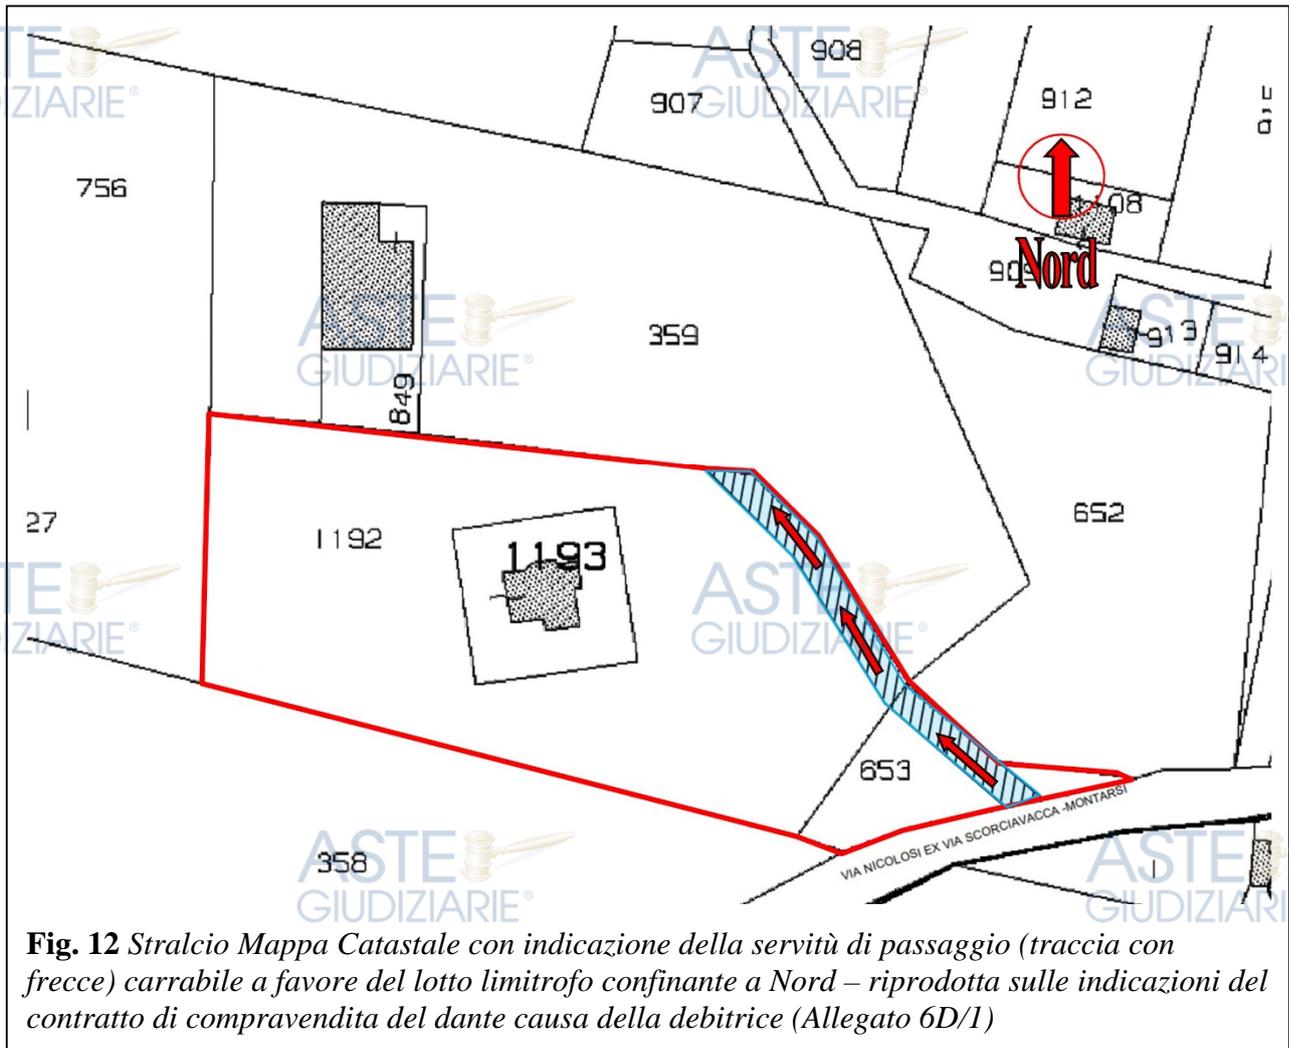
Fig. 12 Stralcio Mappa Catastale con indicazione della servitù di passaggio (traccia con frecce) carrabile a favore del lotto limitrofo confinante a Nord – riprodotta sulle indicazioni del contratto di compravendita del dante causa della debitrice (Allegato 6D/1)

Sul lotto oggetto di procedura immobiliare **insiste una servitù di passaggio carrabile**, come rappresentata nella planimetria (*Fig. 12 Foto 2-3 Allegato 3*), come indicata nel contratto di compravendita del dante causa dell'esecutata (*Allegato 4A/1 e atto 6D/1*), a favore del lotto limitrofo posto a nord e di proprietà terza;
