TRIBUNALE DI CATANIA

- R.F. N. 133/2014 (DEPOSITO N. 316)

PERIZIA TECNICA

per effettuare una valutazione circa l'attuale valore di mercato del capannone industriale da porre in vendita, sito in Caltanissetta, c.da Grotticelle e relative pertinenze.

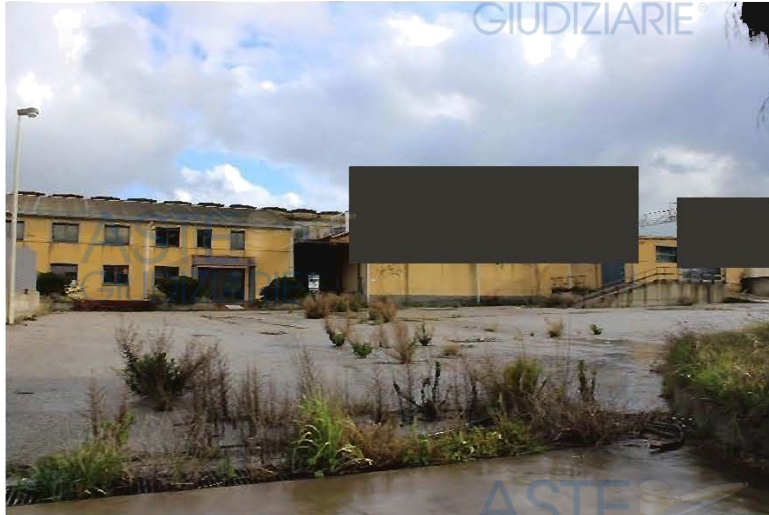
La corte (piazzale) presenta erbacce e sterpaglie con la pavimentazione parzialmente frantumata.

La facciata presenta tutti i segni di assenza di manutenzione da anni. Si presenta sporca e con evidenti tracce di acqua scolata dai bordi delle finestre.

Prospetto del capannone industriale e del corpo uffici. Al centro il corridoio di accesso. Corte di pertinenza.

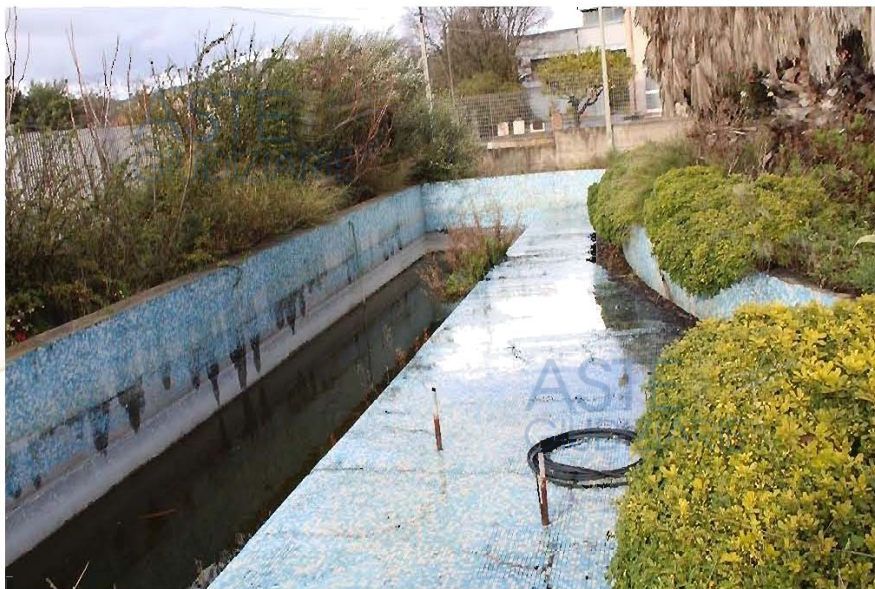
Vasca idrica di pertinenza

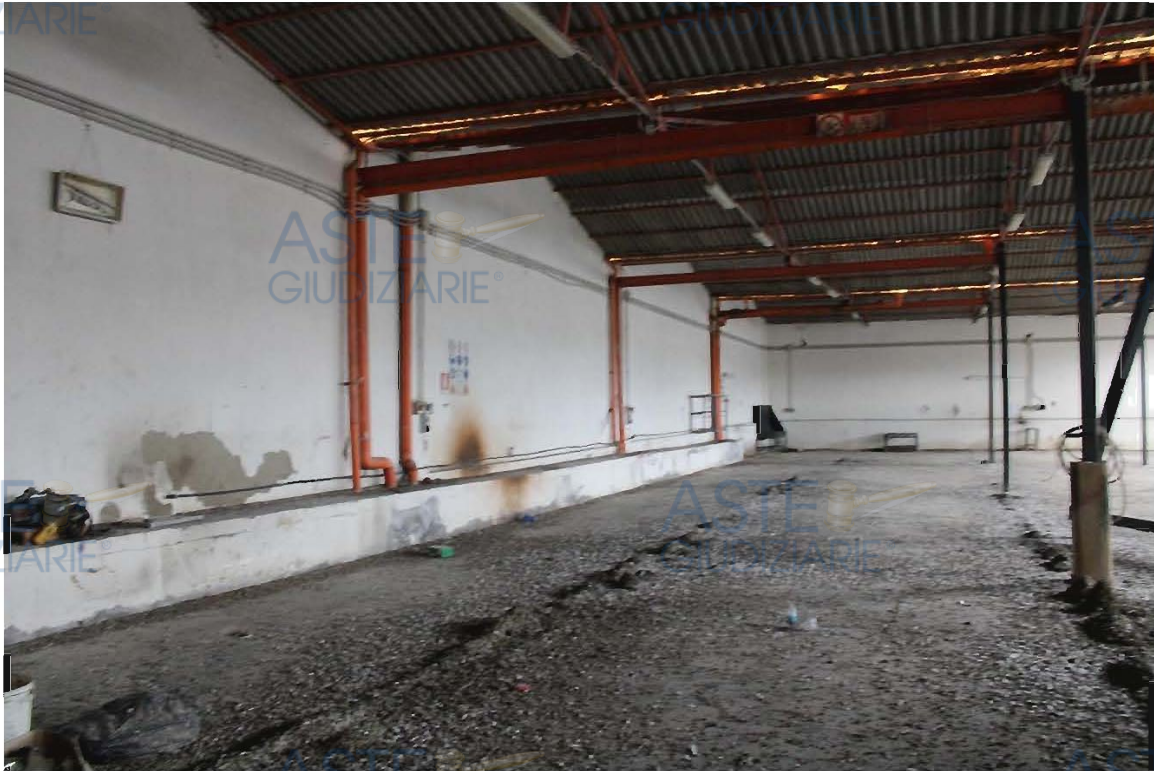
All'interno il capannone si presenta vuoto di materiali ma pieno di colombe e di loro escrementi che riempiono il pavimento. La copertura presenta alcuni punti buchi e le finestre risultano parzialmente aperte.

La struttura portante è in acciaio.

Interno del capannone industria

Il coefficiente di abbattimento utilizzato per tenere conto dello stato di manutenzione attuale è pari a 0,80. Inoltre, la copertura del copro capannone industriale così come quella del corpo uffici appare essere costituita da lastre ondulate in cemento amianto e comunque si presenta in condizioni precarie tali da imporre, in ogni caso la sostituzione con intervento e smaltimento a norma di legge. Per tenere conto dei costi di smontaggio in sicurezza e smaltimento oltre rifacimento copertura in copertura sandwich con lamiera

grecata e poliuretano espanso interno si applica un ulteriore coefficiente riduttivo pari a 0,70.

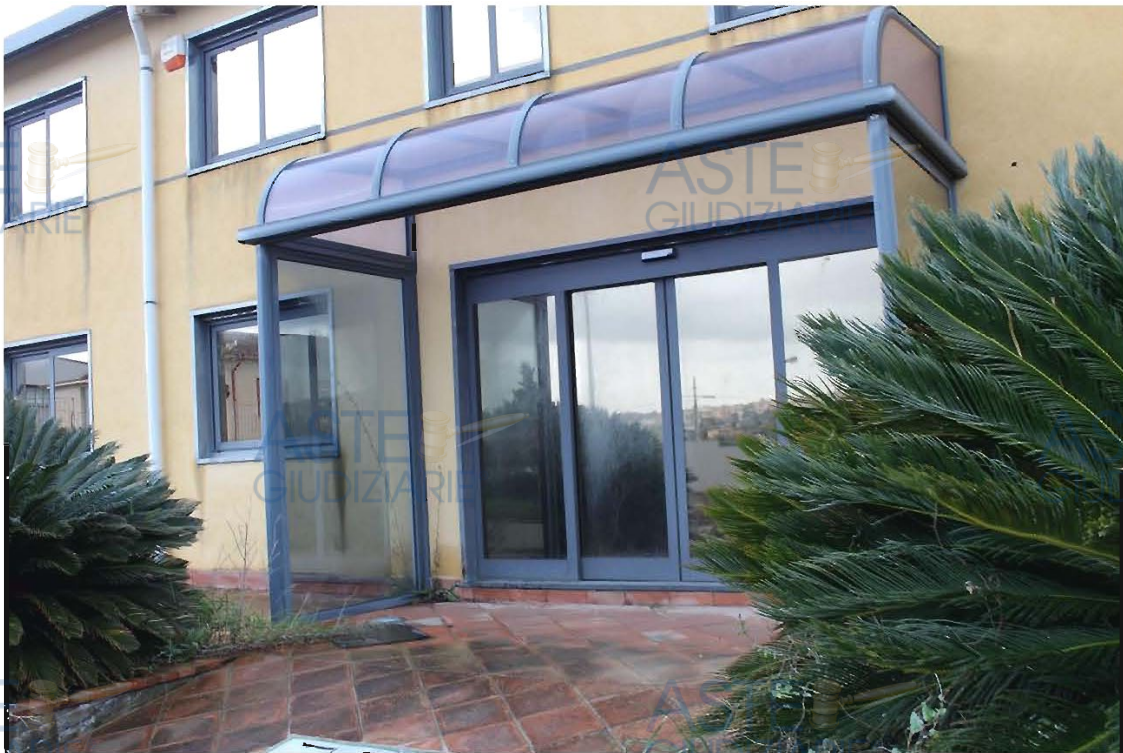
L'unità immobiliare adibita ad uffici presenta una copertura trasparente a cupoletta all'ingresso ed una porta scorrevole automatica a due ante.

Ingresso dalla corte agli uffici

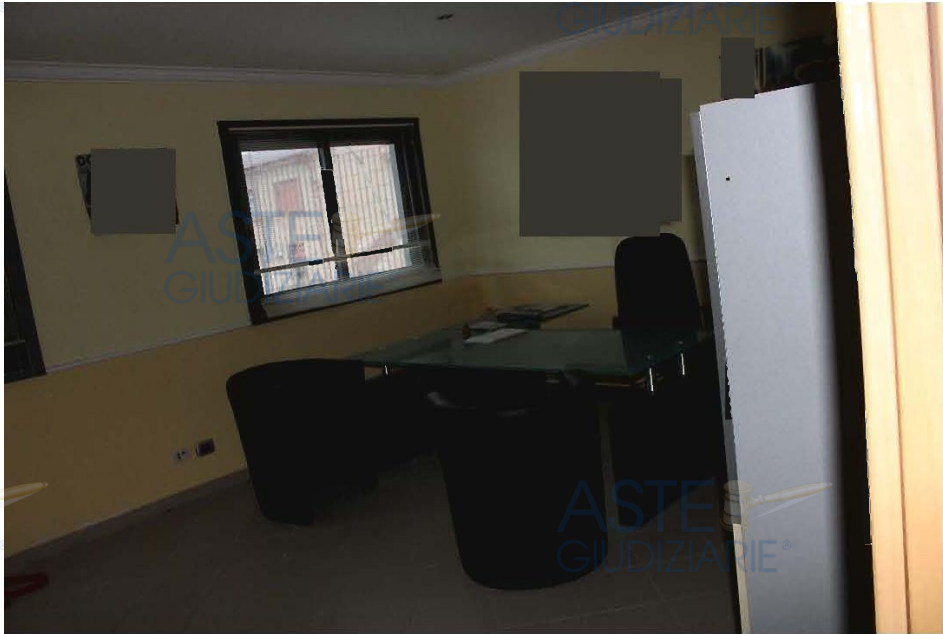
L'interno presenta diverse stanze adibite ad ufficio con all'interno ancora presenti i mobili ma totalmente pieni di polvere e dei segni di anni di assoluta inattività.

Stanza adibita ad ufficio

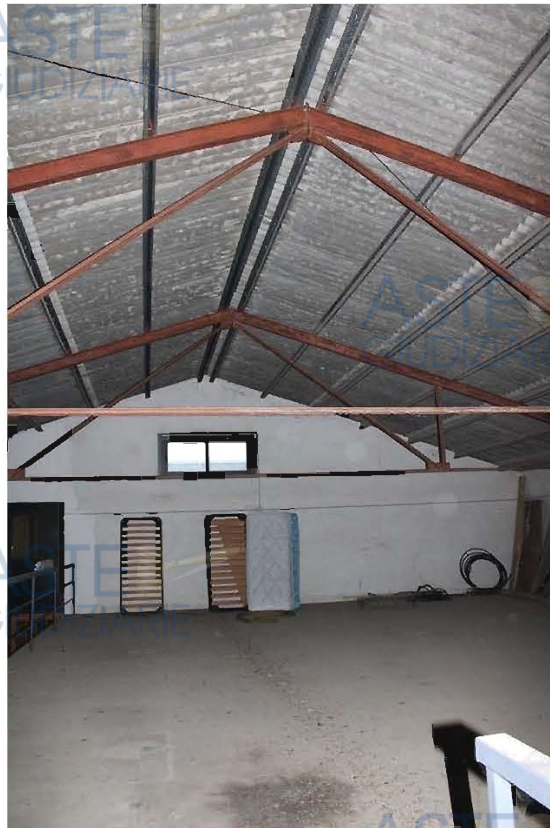
Il primo piano è costituito da un soppalco che si presenta totalmente vuoto.

Primo piano corpo uffici – soppalco adibito a deposito

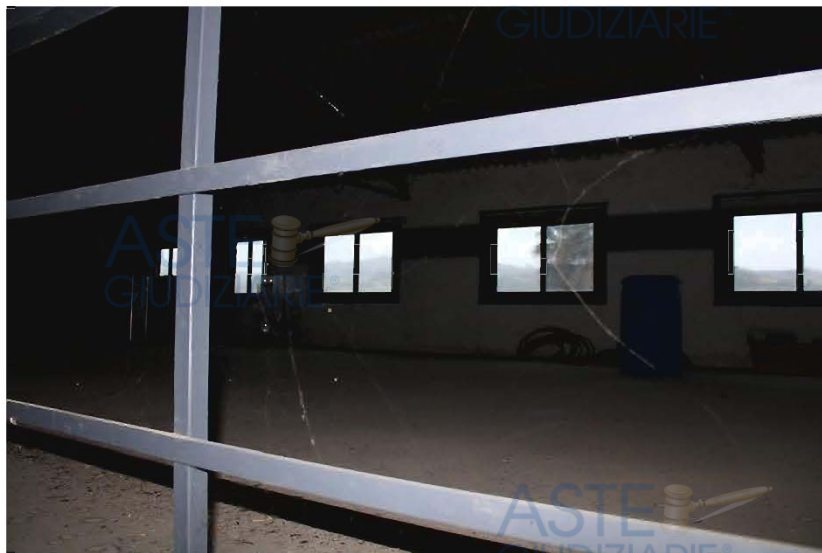
Primo piano corpo uffici: Soppalco adibito a deposito
