TRIBUNALE DI
CATANIA
SESTA SEZIONE CIVILE - ESECUZIONI IMMOBILIARI

Procedura esecutiva immobiliare
n° 630/2017 R.G.

Consulenza Tecnica d'ufficio
RELAZIONE

Esperto stimatore: Ing. Fabrizio Fichera

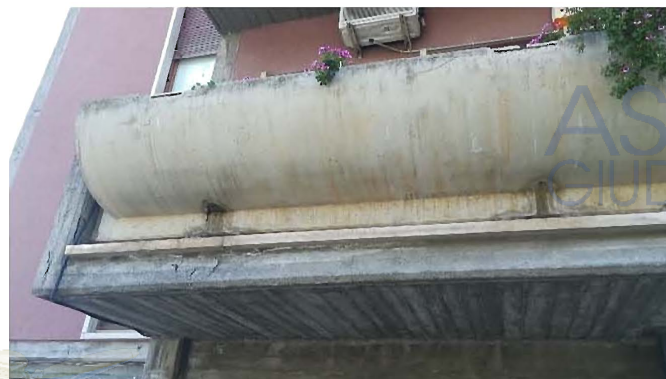
Si evidenziano danni sul balcone su strada condominiale, danni che si identificano in normale ammaloramento del cemento armato all'esposizione degli agenti atmosferici.

Vista del balcone su strada condominiale

- Si valuta approssimativamente un costo di circa **€1.000,00** cadauno/balcone per la messa in sicurezza degli stessi.

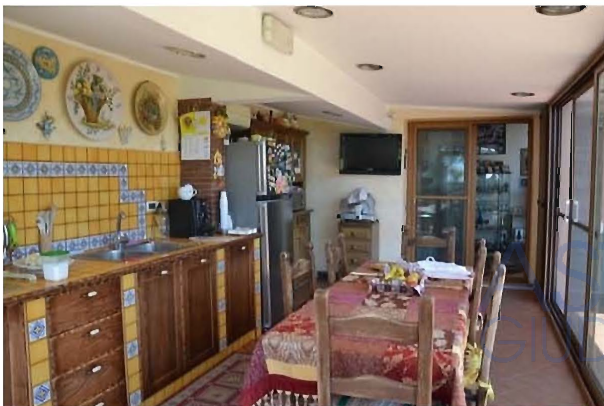
La pavimentazione del piano seminterrato è in gres porcellanato di dimensione 30x30; nella veranda è di gres porcellanato effetto cotto 15x15, la cucina è in muratura con mattonelle decorate 10x10. Nel servizio igienico e lavanderia le pareti sono rivestite sino all'altezza di 2,00m con piastrelle di gres lucido cm20x20. I muri della cucina sono rivestiti di mattonelle cm10x10 sino all'altezza di 1,60m.

Vista del pavimento e rivestimenti

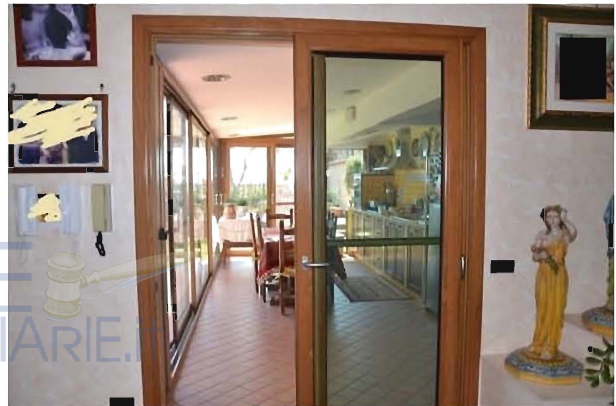
Vista degli infissi esterni non autorizzati
