TRIBUNALE DI CATANIA

LIQUIDAZIONE GIUDIZIALE Rglg. 159/2023:

**CONSULENZA TECNICA ESTIMATIVA
PER LA VALUTAZIONE
DEI BENI MOBILI DELL'ATTIVO**

RELAZIONE DI PERIZIA

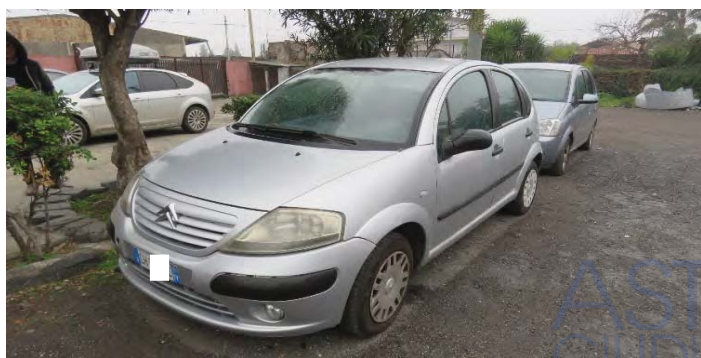
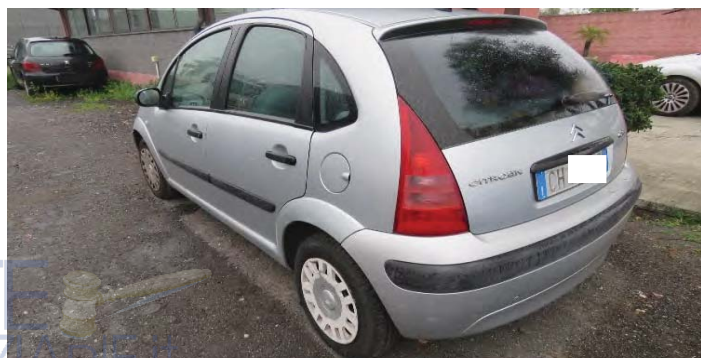
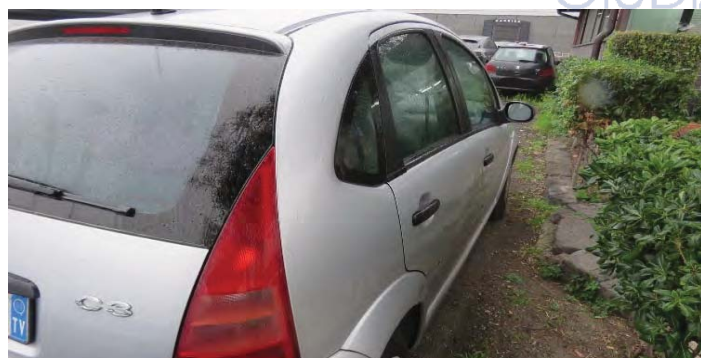
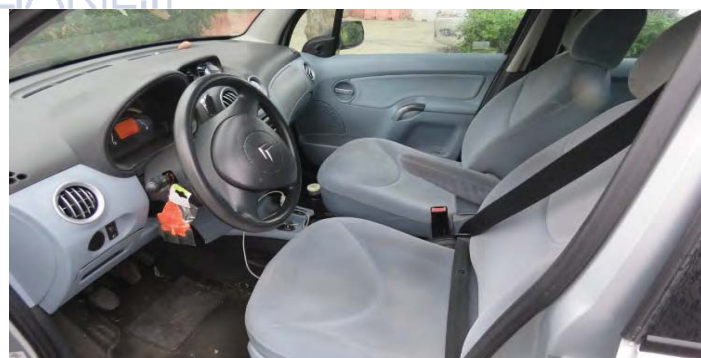
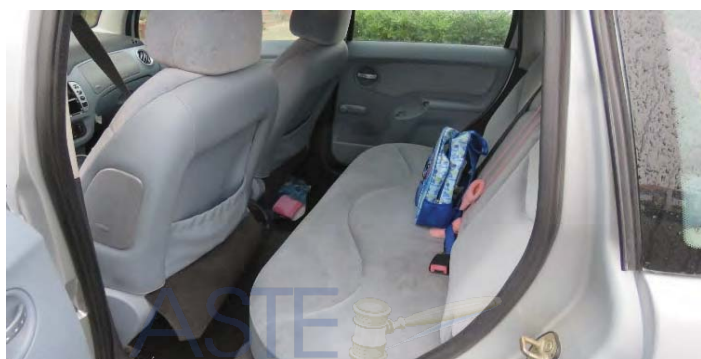
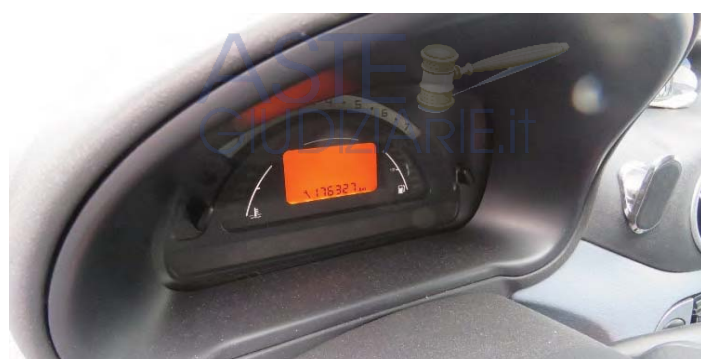
Lotto				Valore di Stima			
1				1.200,00 €			
Tipo				Marca		Modello	
AUTOVETTURA				CITROEN		C3 Classique 1° Serie	
Colore		Targa	Nr. Telaio		Data Immatricolazione	Data ultima Revisione	
GRIGIO		CH 877 YC	VF7FCHFXB26726746		24/06/2003	29/09/2015	
Cc	Classe Emiss.	Kw	Cv	Posti	Porte	Alimentazione	Km. Rilevati
1.124	Euro 3	44	60	5	5	BENZINA	176.327
Pneumatici		Tappezzeria		Allestimenti			
60%		TESSUTO GRIGIO		FARI FENDINEBBIA			
Danni visibili							
NESSUN EVIDENTE DANNO VISIBILE FATTA ECCEZIONE DI LIEVI STRIATURE SUI PARAURTI - INTERNI CON TAPPEZZERIA USURATA MA INTEGRA - MANCANTE DI MANIGLIA INTERNA PORTIERA POST DX							
Stato d'uso							
NELLO STATO IN CUI SI TROVA, IL MEZZO RISULTA ESSERE MARCIANTE ED IN DISCRETE CONDIZIONI GENERALI APPARENTI. SI SEGNA LA ACCENSIONE SPIA MANUTENZIONE.

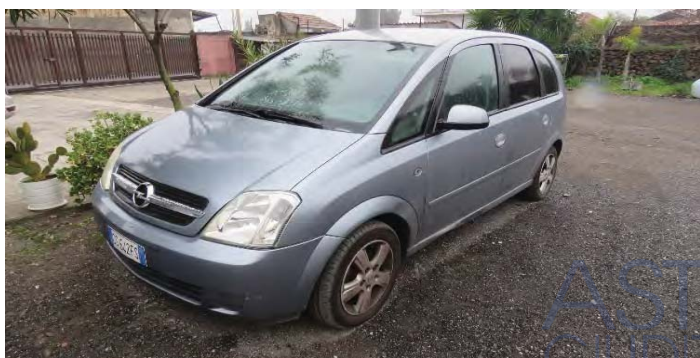
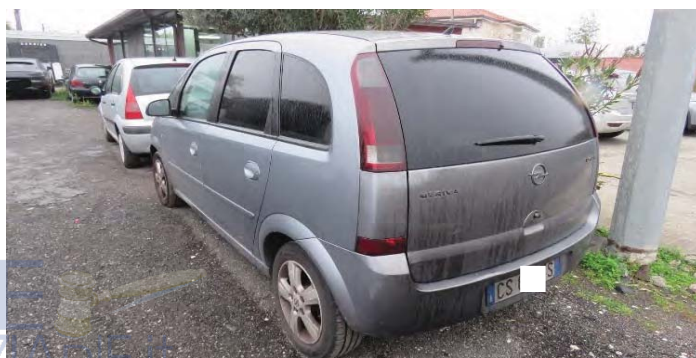
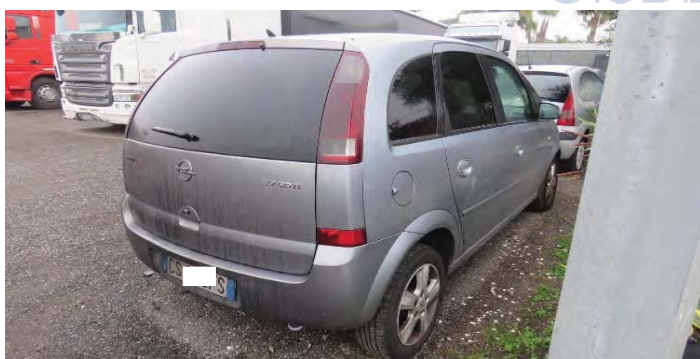
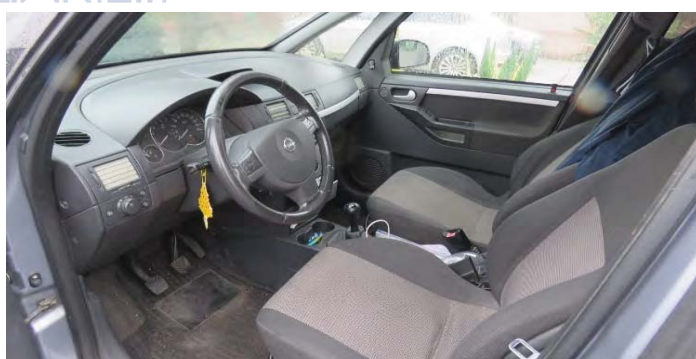
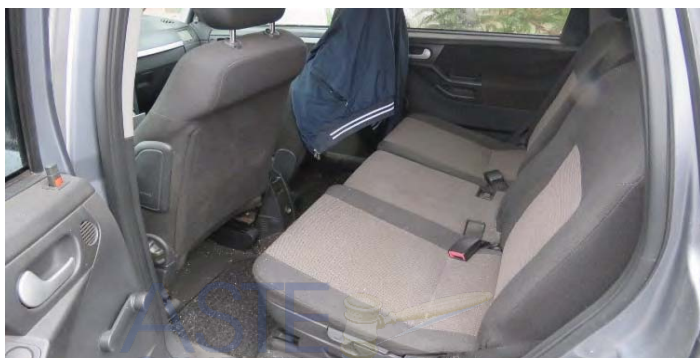
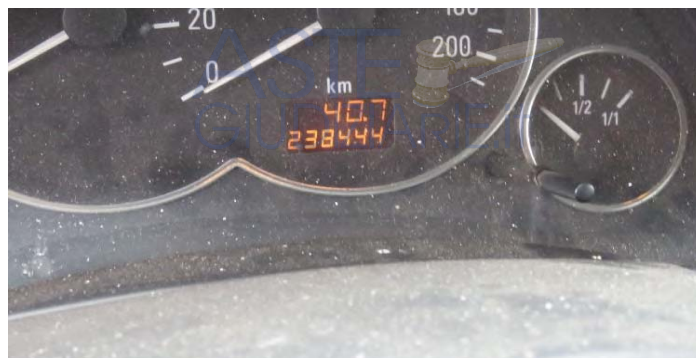
Lotto 2				Valore di Stima 800,00 €					
Tipo AUTOVETTURA				Marca OPEL		Modello MERIVA CDTI 1° Serie			
Colore GRIGIO SCURO		Targa CS FS		Nr. Telaio W0LOXCE7554019878		Data Immatricolazione 19/10/2004		Data ultima Revisione 06/05/2015	
Cc 1.686	Classe Emiss. Euro 4	Kw 74	Cv 101	Posti 5	Porte 5	Alimentazione GASOLIO		Km. Rilevati 238.444	
Pneumatici 60%		Tappezzeria TESSUTO BI-COLORE		Allestimenti VETRI POSTERIORI OSCURATI					
Danni visibili NESSUN EVIDENTE DANNO VISIBILE FATTA ECCEZIONE DI LIEVI STRIATURE SUL PARAURTI POST E PICCOLA AMMACATURA SUL PARAFANGO ANT.SX - INTERNI CON TAPPEZZERIA USURATA MA INTEGRA									
Stato d'uso NELLO STATO IN CUI SI TROVA, IL MEZZO RISULTA ESSERE MARCIANTE MA SI RILEVA PRODUZIONE DI FUMO DALLO SCARICO E SCARSA SPINTA DEL MOTORE. SI PRESUME NECESSITI DI MANUTENZIONE ORDINARIA E STRAORDINARIA.

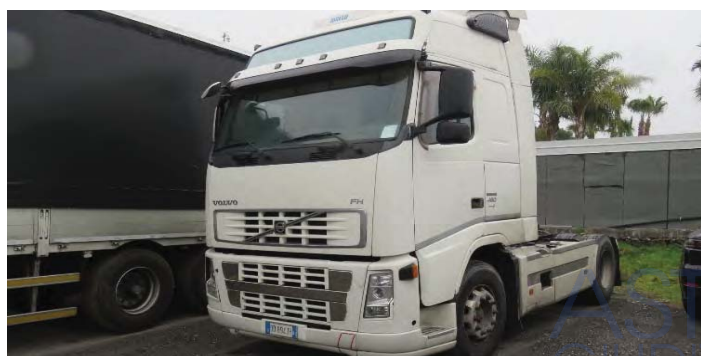
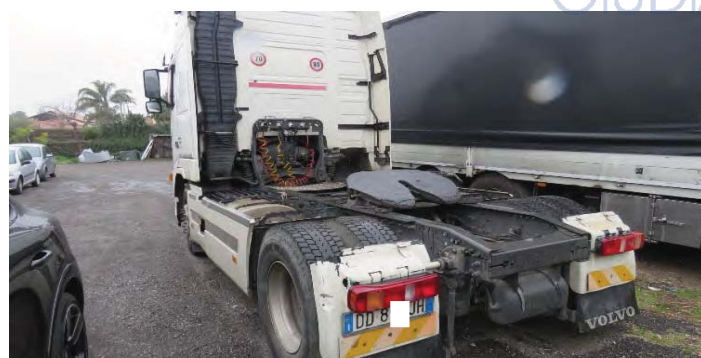
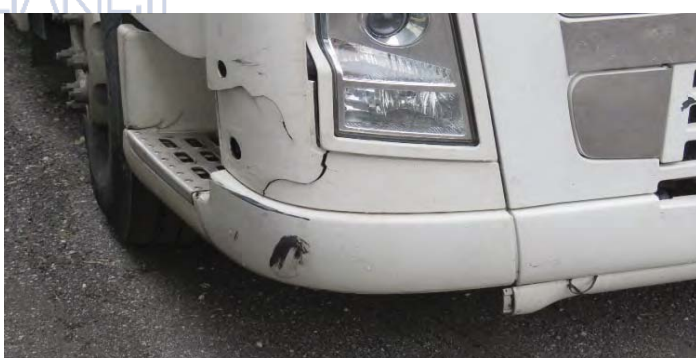
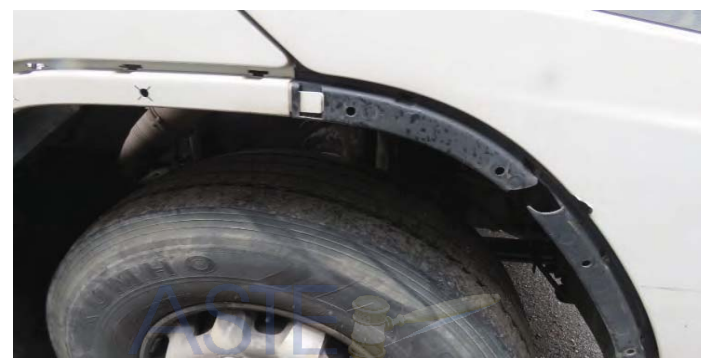
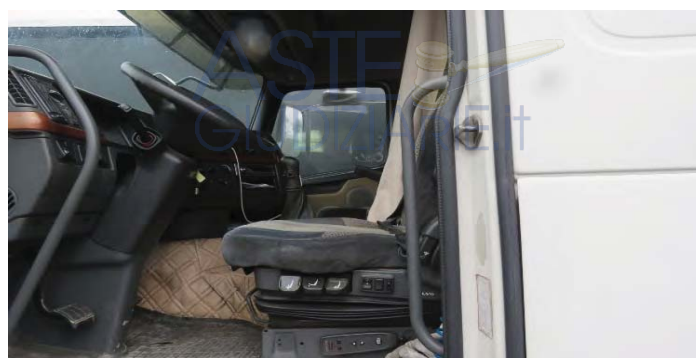
Lotto 3		Valore di Stima 8.000,00 €					
Tipo TRATTORE STRADALE		Marca VOLVO		Modello FH 480 42T			
Colore BIANCO	Targa DD : JH	Nr. Telaio YV2ASW0A67B453733		Data Immatricolazione 04/01/2007		Data ultima Revisione Non rilevabile	
Cc 12.780	Classe Emiss. EURO 4	Kw 353	Cv 480	Pneumatici 60%	Cabina 2P	Alimentazione GASOLIO	Km. Rilevati 1.409.323
Allestimenti CUCCETTA DOPPIA - SPOILER SOPRA CABINA - RALLA POSTERIORE							
Danni visibili DANNEGGIAMENTI SU PARAURTI ANT DX, FIANCATA DX E PARAFANGO ANT DX. TAPPEZZERIA IN TESSUTO USURATA MA INTEGRA							
Stato d'uso NELLO STATO IN CUI SI TROVA, IL MEZZO RISULTA MARCIANTE. MEDIOCRI CONDIZIONI GENERALI APPARENTI. SI PRESUME NECESSITI DI MANUTENZIONE ORDINARIA.

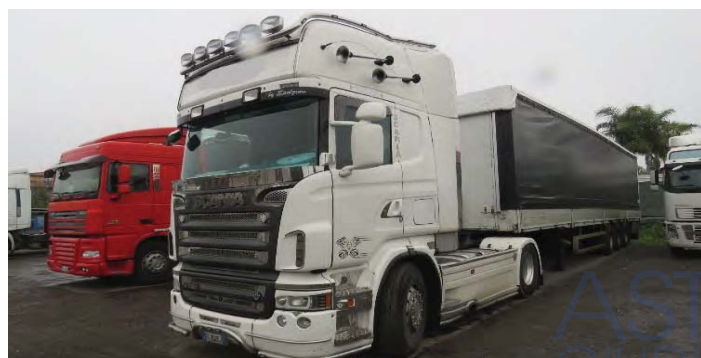
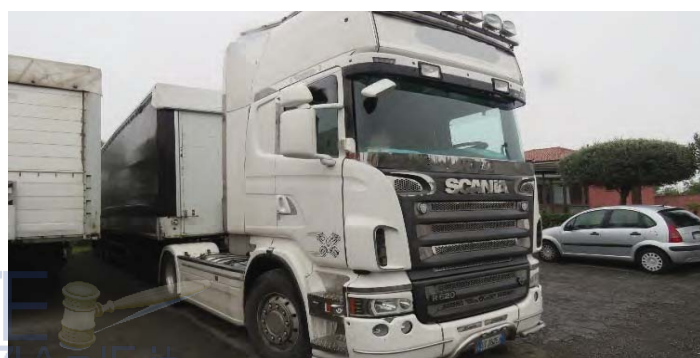
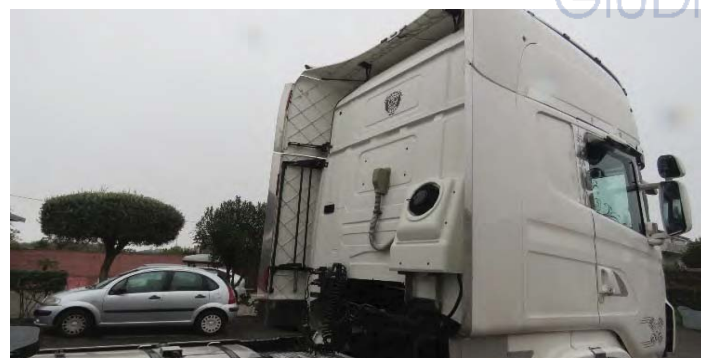
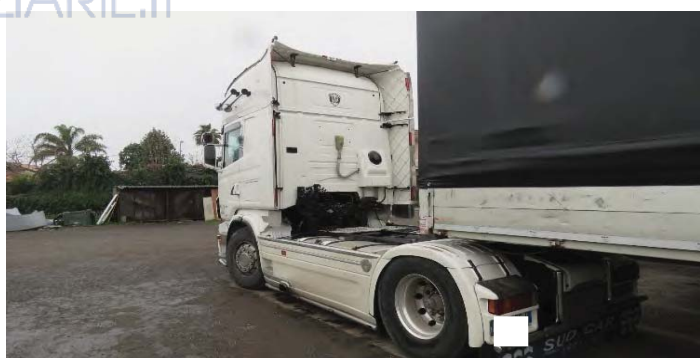
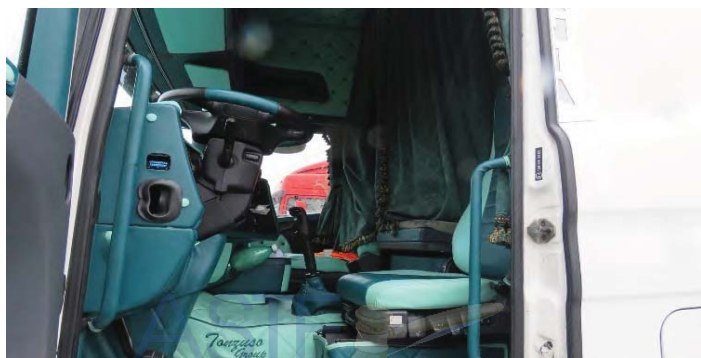
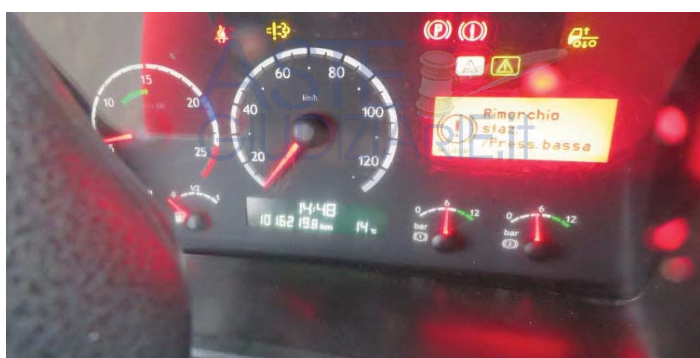
Lotto 4				Valore di Stima 12.000,00 €					
Tipo TRATTORE STRADALE				Marca SCANIA		Modello R620			
Colore BIANCO		Targa ET EJ		Nr. Telaio VLUR4X20009121103		Data Immatricolazione 20/06/2007		Data ultima Revisione Non rilevata	
Cc 15.607	Classe Emiss. EURO 4	Kw 456	Cv 620	Pneumatici 70%	Cabina 2P	Alimentazione GASOLIO	Km. Rilevati 1.016.219		
Allestimenti CABINA 2 POSTI CON CUCETTE - RALLA POSTERIORE - PERSONALIZZAZIONE CON FARI SOPRA CABINA E TROMBE LATERALI									
Danni visibili NESSUN EVIDENTE DANNO VISIBILE - CABINA CON TAPPEZZERIA IN ECOPELLE E CUCETTE IN BUONE CONDIZIONI									
Stato d'uso NELLO STATO IN CUI SI TROVA, IL MEZZO RISULTA ESSERE MARCIANTE ED IN BUONE CONDIZIONI GENERALI APPARENTI.

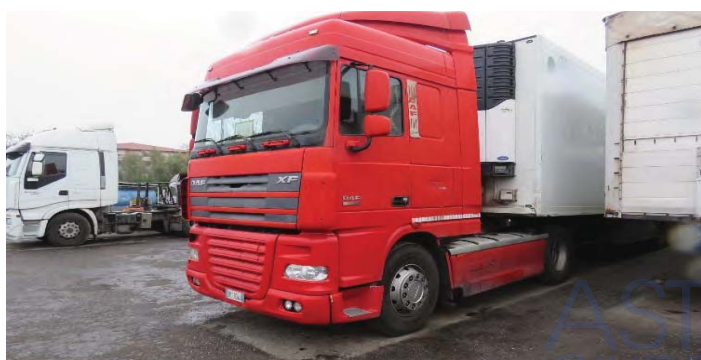
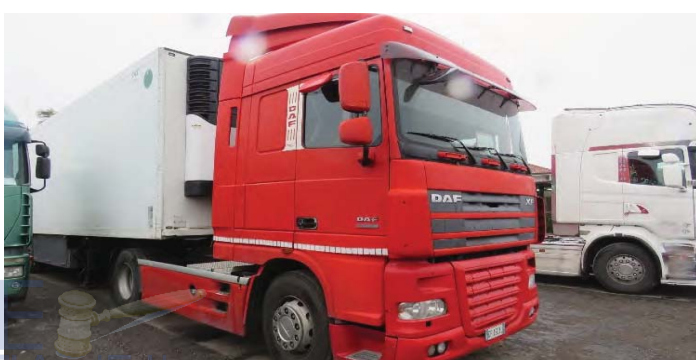
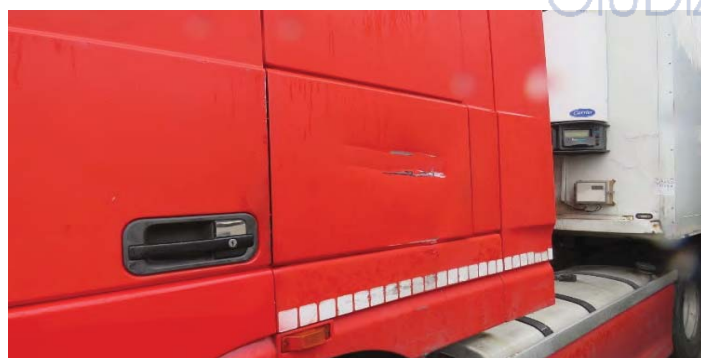
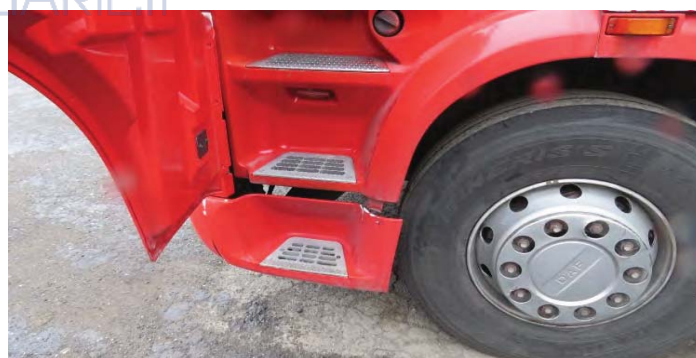
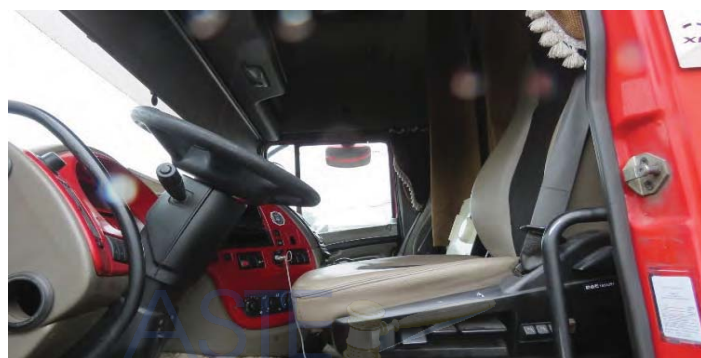
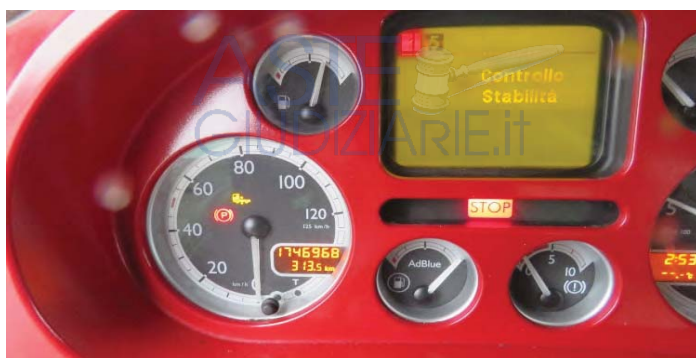
Lotto 5				Valore di Stima 7.000,00 €			
Tipo TRATTORE STRADALE				Marca DAF		Modello FT XF 105	
Colore ROSSO		Targa DP 1110 AJ	Nr. Telaio XL RTE47MS0E768996		Data Immatricolazione 05/06/2007	Data ultima Revisione Non rilevabile	
Cc 12.920	Classe Emiss. EURO 4	Kw 375	Cv 510	Pneumatici 70%	Cabina 2P	Alimentazione GASOLIO	Km. Rilevati 1.746.968
Allestimenti CABINA 2 POSTI CON CUCCETTE - SPOILER SOPRA LA CABINA - RALLA POSTERIORE							
Danni visibili DANNEGGIAMENTI SU FINCATA SX, PARAFANGO ANT SX E SCALETTA INGRESSO - TAPPEZZERIA IN ECOPELLE IN BUONE CONDIZIONI							
Stato d'uso NELLO STATO IN CUI SI TROVA, IL MEZZO RISULTA ESSERE MARCIANTE ED IN DISCRETE CONDIZIONI GENERALI APPARENTI.

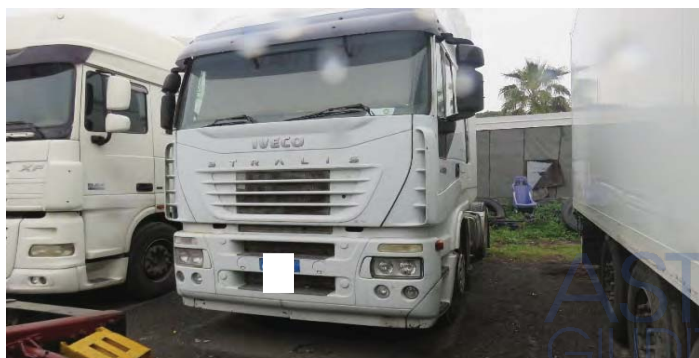
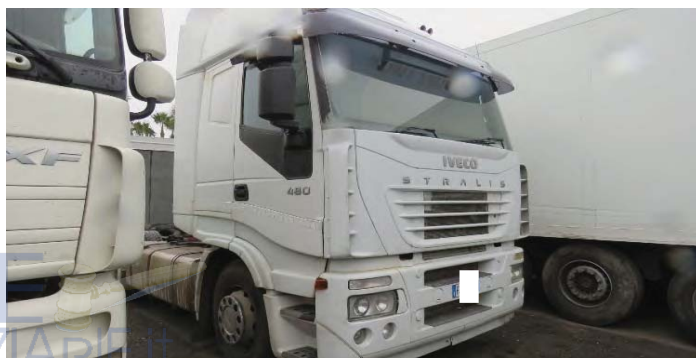
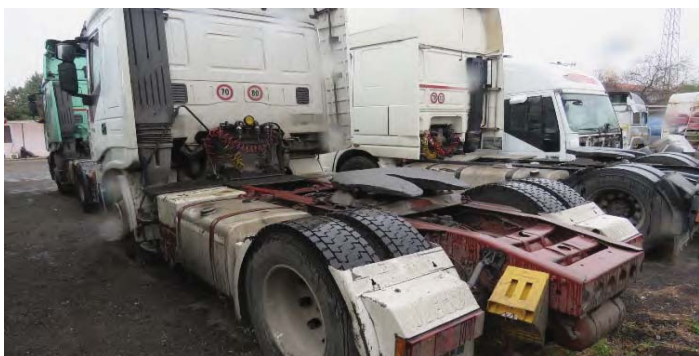
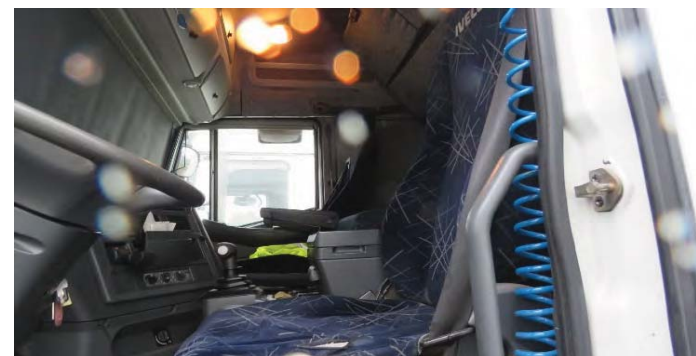
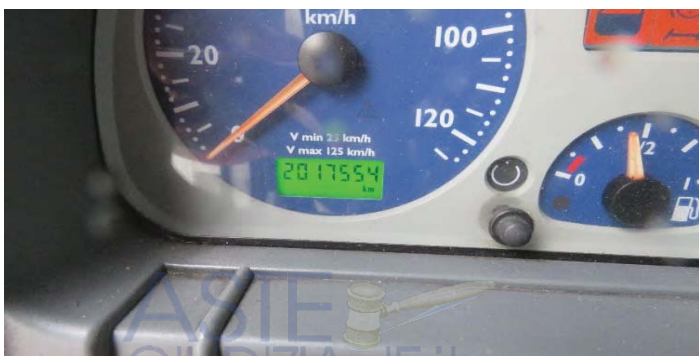
Lotto 6				Valore di Stima 6.000,00 €					
Tipo TRATTORE STRADALE				Marca IVECO		Modello STRALIS 480			
Colore BIANCO		Targa FC NW		Nr. Telaio WJMM1VUJ004293423		Data Immatricolazione 2005		Data ultima Revisione Non rilevabile	
Cc 12.882	Classe Emiss. EURO 3	Kw 353	Cv 480	Pneumatici 60%	Cabina 2P	Alimentazione GASOLIO	Km. Rilevati 2.017.554		
Allestimenti CABINA 2 POSTI CON CUCCETTE E TAPPEZZERIA IN TESSUTO USURATA - RALLA POSTERIORE									
Danni visibili NESSUN EVIDENTE DANNO VISIBILE SULLA CARROZZERIA									
Stato d'uso NELLO STATO IN CUI SI TROVA, IL MEZZO RISULTA ESSERE MARCIANTE ED IN DISCRETE CONDIZIONI GENERALI APPARENTI. SI PRESUME NECESSITI DI MANUTENZIONE ORDINARIA.

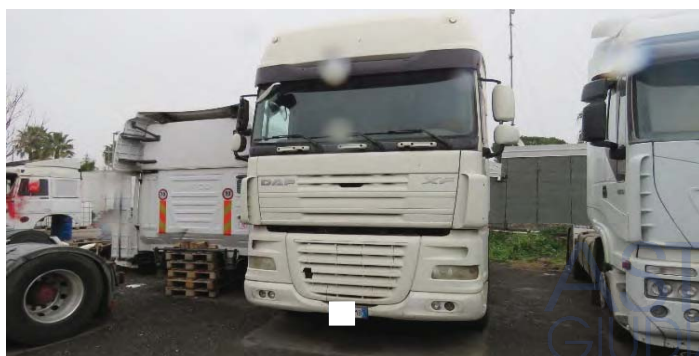
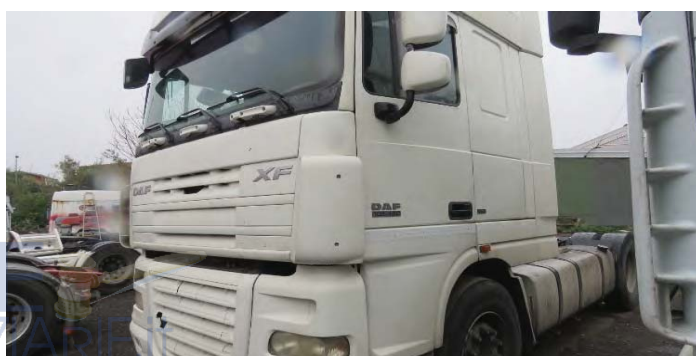
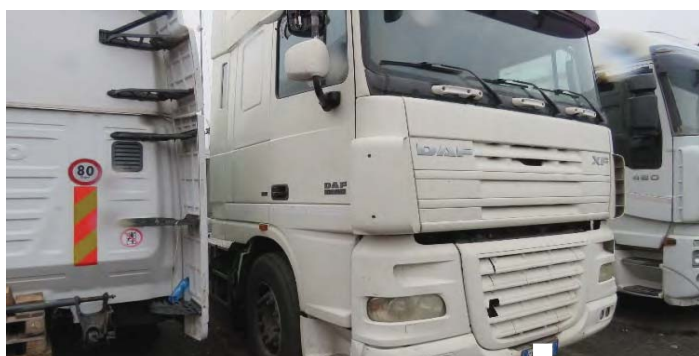
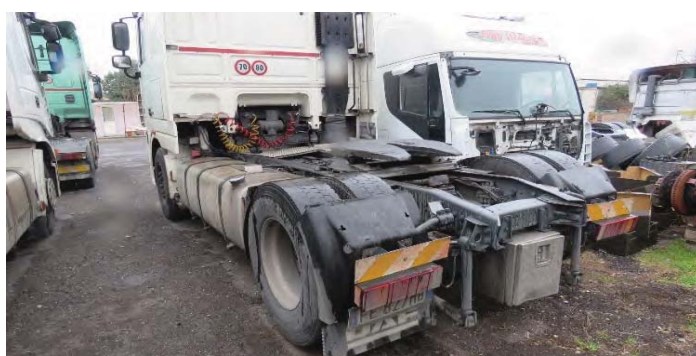
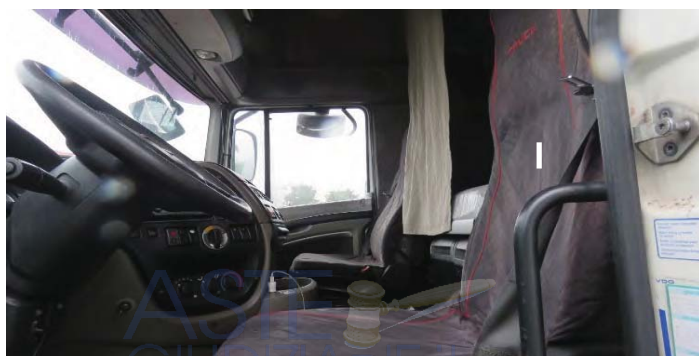
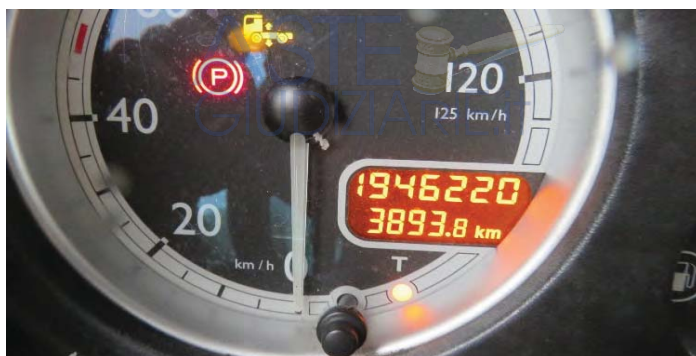
Lotto 7				Valore di Stima 9.500,00 €			
Tipo TRATTORE STRADALE				Marca DAF		Modello FT XF 105 460	
Colore BIANCO		Targa FE MB		Nr. Telaio XL RTE47MS0E816599		Data Immatricolazione 2008	Data ultima Revisione 13/04/2023
Cc 12.902	Classe Emiss. EURO 3	Kw 340	Cv 462	Pneumatici 50%	Cabina 2P	Alimentazione GASOLIO	Km. Rilevati 1.946.220
Allestimenti CABINA 2 POSTI CON CUCCETTE E TAPPEZZERIA IN TESSUTO USURATA - RALLA POSTERIORE							
Danni visibili NESSUN EVIDENTE DANNO VISIBILE SULLA CARROZZERIA AD ACCEZIONE DI SEGNI DI USURA							
Stato d'uso

NELLO STATO IN CUI SI TROVA, IL MEZZO RISULTA ESSERE MARCIANTE ED IN DISCRETE CONDIZIONI GENERALI APPARENTI. SI PRESUME NECESSITI DI MANUTENZIONE ORDINARIA.

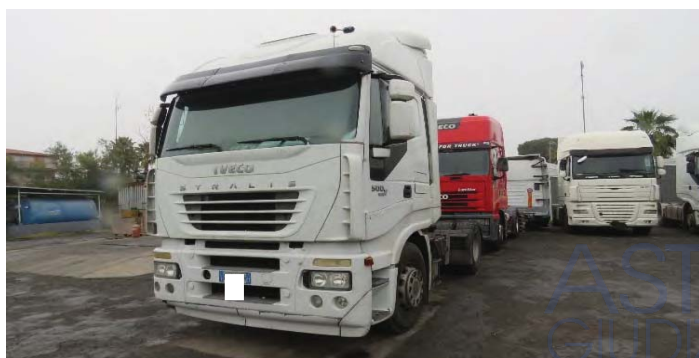
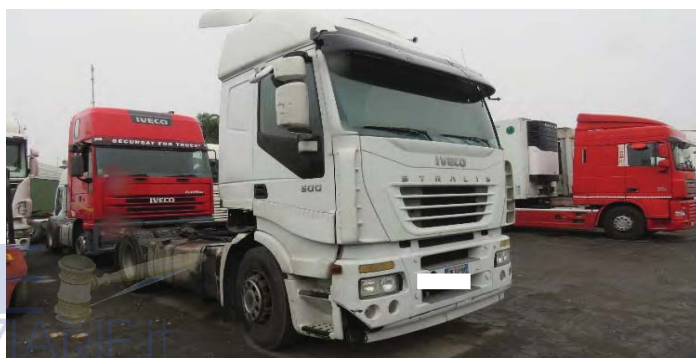
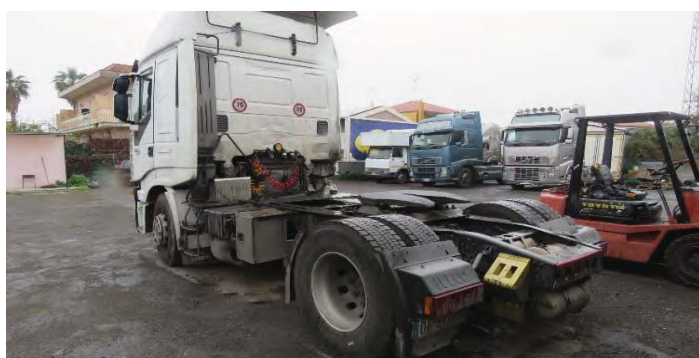
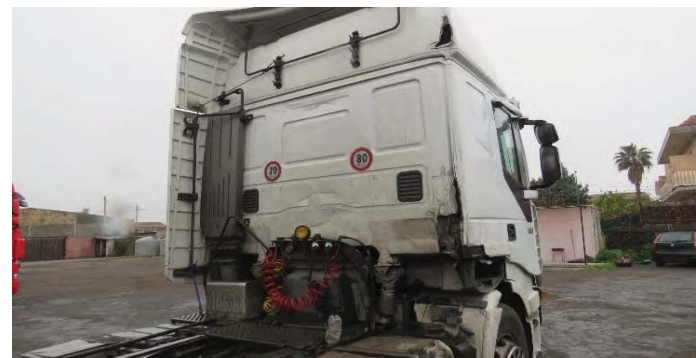
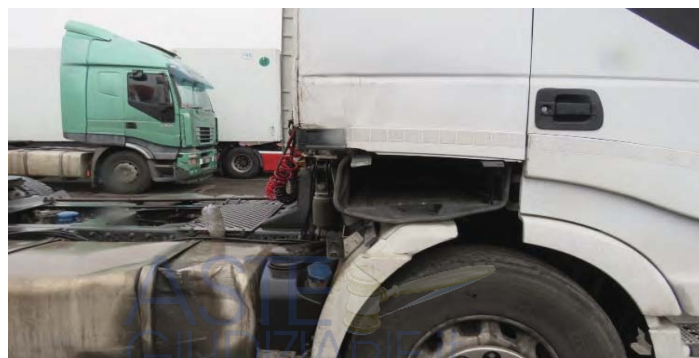
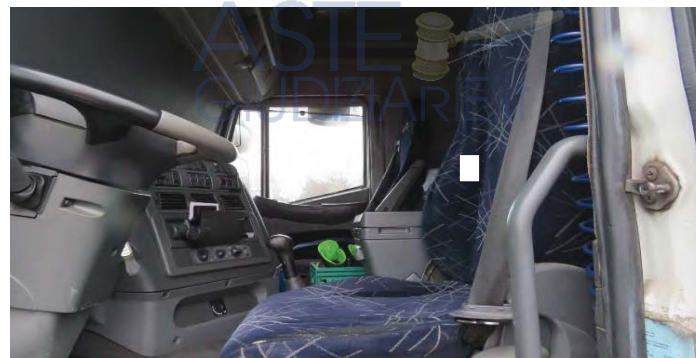
Trattasi di mezzi risalenti al periodo compreso tra il 2002 ed il 2008, tutti marcianti e perlopiù in discrete condizioni apparenti, fatta eccezione per tre di essi che si trovano in stato di fermo macchina perché incidentato con danni alla carrozzeria (lotto 8), con motore smontato (lotto 9) e sotto sequestro (lotto 12).

Lotto 8				Valore di Stima 4.000,00 €					
Tipo TRATTORE STRADALE				Marca IVECO		Modello MAGIRUS STRALIS 500 AS 440			
Colore BIANCO		Targa DF NH		Nr. Telaio WJMM1VUH40C174265		Data Immatricolazione 07/02/2007		Data ultima Revisione Non rilevabile	
Cc 12.882	Classe Emiss. EURO 3	Kw 368	Cv 500	Pneumatici 60%	Cabina 2P	Alimentazione GASOLIO	Km. Rilevati 1.403.036		
Allestimenti CABINA 2 POSTI CON CUCCETTE E TAPPEZZERIA IN TESSUTO USURATO - SPOILER SOPRA LA CABINA - RALLA POSTERIORE									
Danni visibili EVIDENTI DANNEGGIAMENTI SULLA PARTE POST DX DELLA CABINA, SUL SERBATOIO E SU COMPONENTI DELLA FIANCATA DX									
Stato d'uso NELLO STATO IN CUI SI TROVA, IL MEZZO RISULTA ESSERE MARCIANTE MA IN STATO DI FERMO MACCHINA PERCHE' INCIDENTATO. NECESSITA DI MANUTENZIONE E RIPRISTINO DEI DANNI.

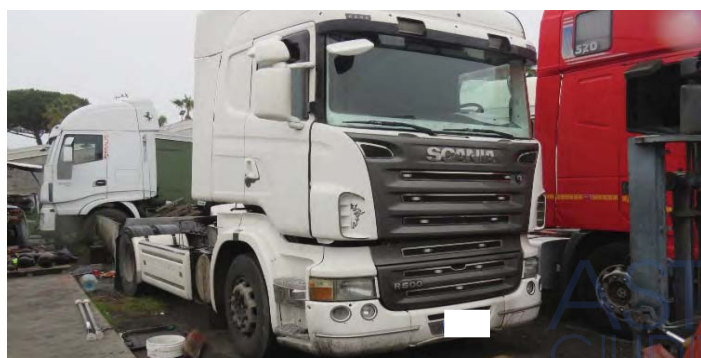
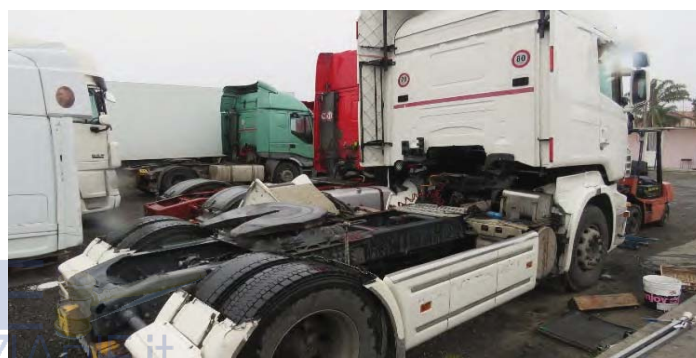
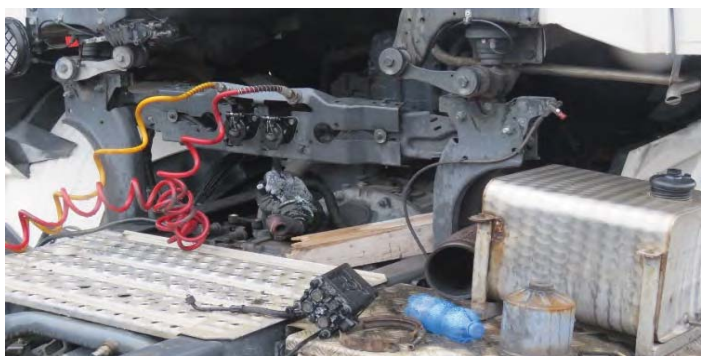
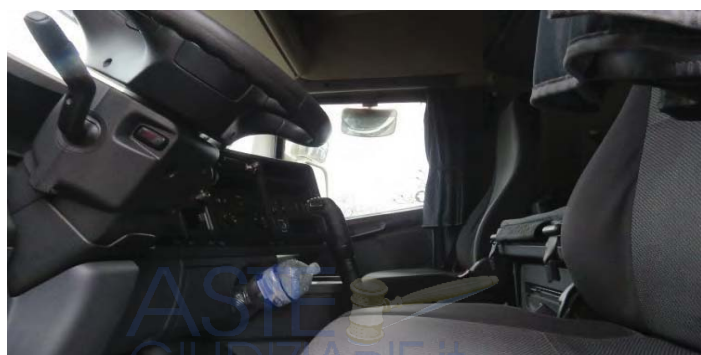
Lotto 9		Valore di Stima 3.000,00 €					
Tipo TRATTORE STRADALE			Marca SCANIA		Modello CV R 500 420		
Colore BIANCO	Targa GE HB	Nr. Telaio VLUR4X20009124937	Data Immatricolazione 23/01/2008		Data ultima Revisione Non rilevabile		
Cc 11.705	Classe Emiss. EURO 4	Kw 309	Cv 420	Pneumatici 50%	Cabina 2P	Alimentazione GASOLIO	Km. Rilevati Non rilevabili
Allestimenti CABINA 2 POSTI CON CUCCHETTE E TAPPEZZERIA IN TESSUTO IN BUONE CONDIZIONI - RALLA POSTERIORE							
Danni visibili MOTORE CON COMPONENTI SMONTATI - CARROZZERIA IN DISCRETE CONDIZIONI							
Stato d'uso NELLO STATO IN CUI SI TROVA, IL MEZZO RISULTA ESSERE NON MARCIANTE PER MOTORE FUORI USO. VALORIZZABILE NELLE PARTI DI RICAMBIO

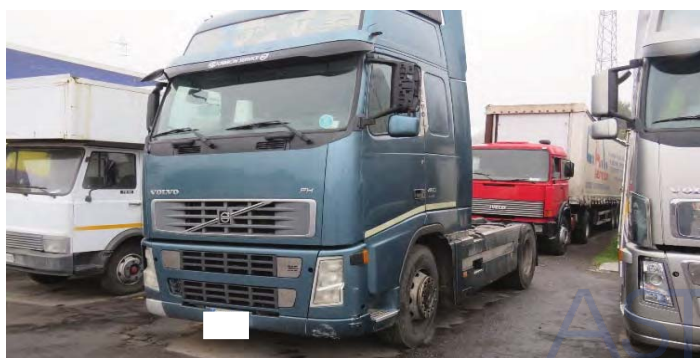
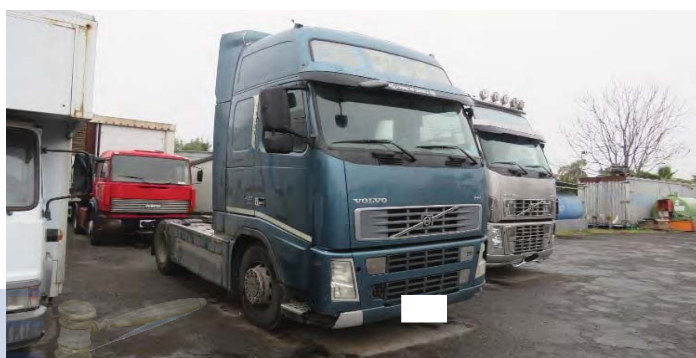
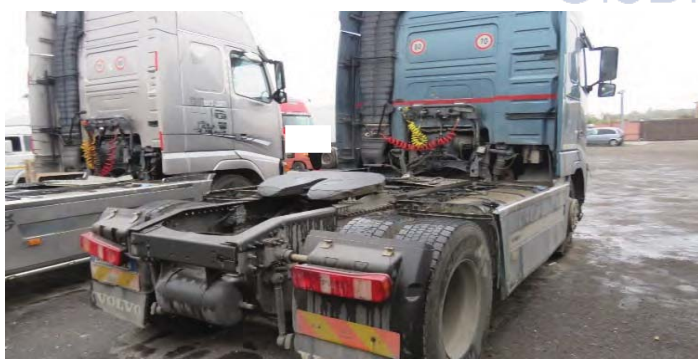
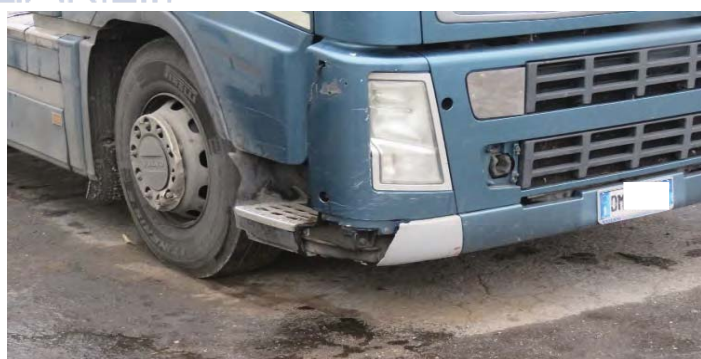
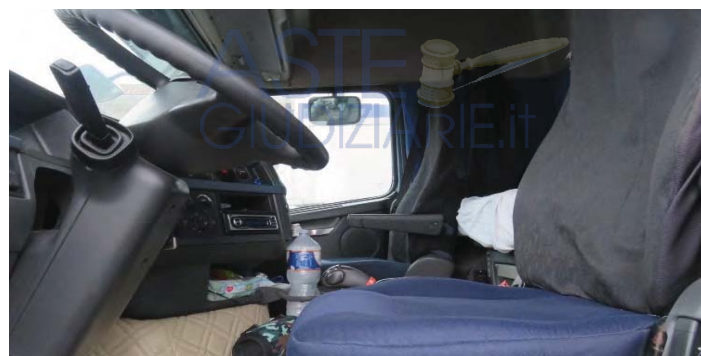
Lotto 10		Valore di Stima 9.500,00 €							
Tipo TRATTORE STRADALE		Marca VOLVO		Modello FH 480 42T					
Colore PETROLIO		Targa DM RZ		Nr. Telaio YV2ASW0AX8B505351		Data Immatricolazione 15/02/2008		Data ultima Revisione Non rilevabile	
Cc 12.780	Classe Emiss. EURO 5	Kw 353	Cv 480	Pneumatici 50%	Cabina 2P	Alimentazione GASOLIO		Km. Rilevati 1.568.655	
Allestimenti CABINA 2 POSTI CON CUCCHETTE E TAPPEZZERIA IN TESSUTO IN DISCRETE CONDIZIONI - RALLA POSTERIORE									
Danni visibili DANNEGGIAMENTI SULLE PARTI SPIGOLARI ANTERIORI - PRIVO DI CALOTTA RETROVISORE SX									
Stato d'uso NELLO STATO IN CUI SI TROVA, IL MEZZO RISULTA ESSERE MARCIANTE ED IN MEDIOCRI CONDIZIONI APPARENTI. SI PRESUME NECESSITI DI MANUTENZIONE.

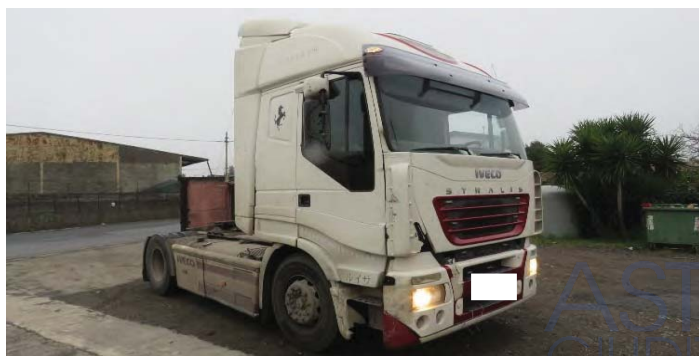
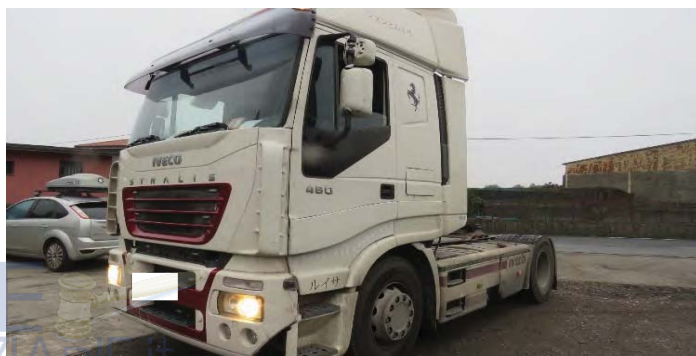
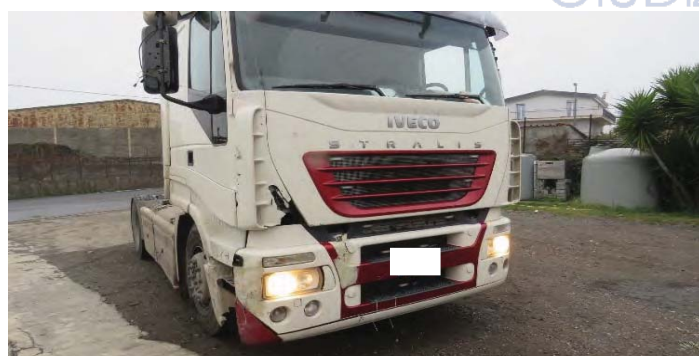
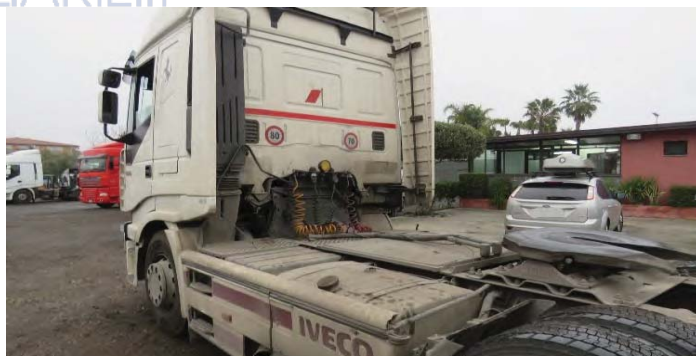
Lotto 11				Valore di Stima 5.000,00 €					
Tipo TRATTORE STRADALE				Marca IVECO		Modello MAGIRUS STRALIS 480 AS 440			
Colore BIANCO		Targa ZA PJ		Nr. Telaio WJMM1VUJ004255939		Data Immatricolazione 18/11/2002		Data ultima Revisione 01/12/2022	
Cc 12.882	Classe Emiss. EURO 3	Kw 353	Cv 480	Pneumatici 80%	Cabina 2P	Alimentazione GASOLIO		Km. Rilevati 1.077.137	
Allestimenti CABINA 2 POSTI CON CUCLETTE E TAPPEZZERIA IN TESSUTO IN CATTIVE CONDIZIONI - SPOILER SOPRA CABINA - RALLA POSTERIORE									
Danni visibili EVIDENTI DANNI SULLA PARTE ANT.DX SUL COFANO, PARAURTI E SCALETTA INGRESSO - PRIVO DI CALOTTA RETROVISORE DX -CABINA IN CATTIVE CONDIZIONI									
Stato d'uso NELLO STATO IN CUI SI TROVA, IL MEZZO RISULTA ESSERE MARCIANTE. MEDIOCRI CONDIZIONI APPARENTI.

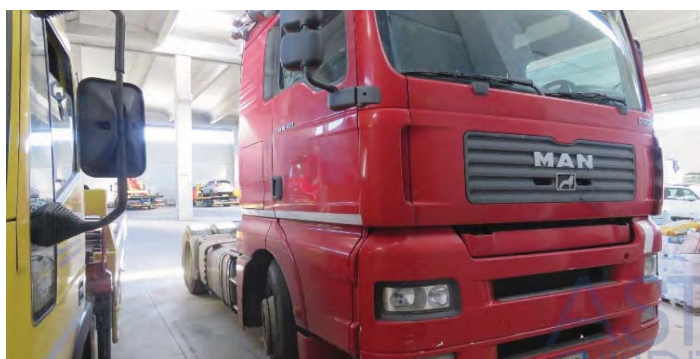
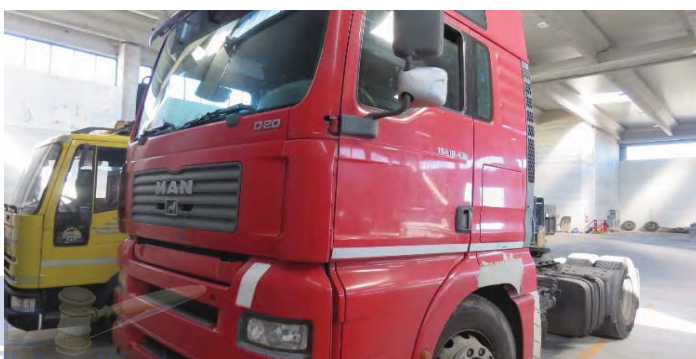
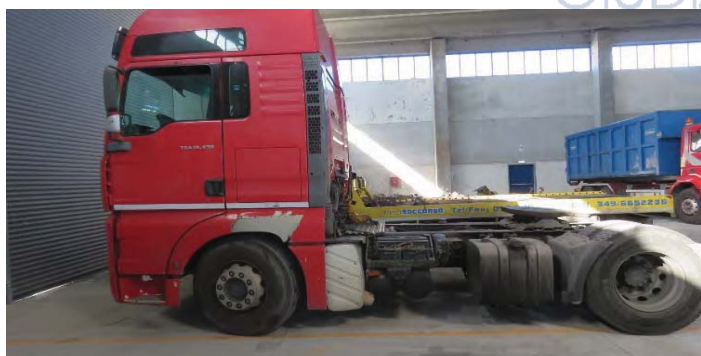
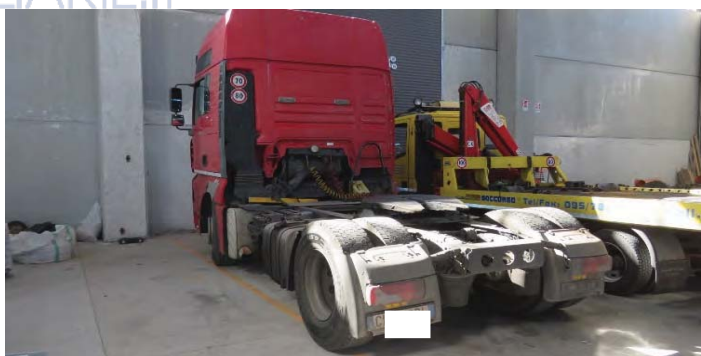
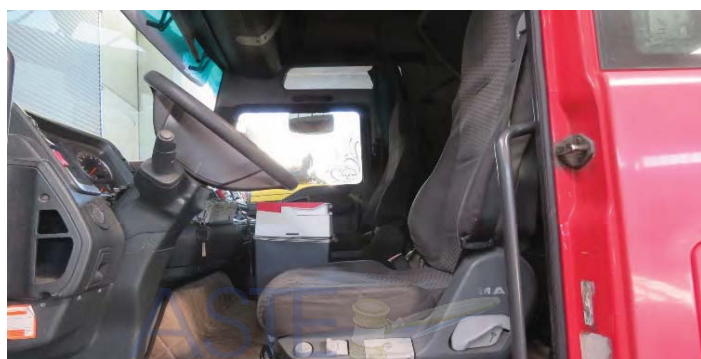
Lotto 12		Valore di Stima 5.000,00 €					
Tipo TRATTORE STRADALE		Marca MAN		Modello TGA 18 430			
Colore ROSSO	Targa CW IRL	Nr. Telaio WMAH06ZZ85M425279		Data Immatricolazione 30/06/2005		Data ultima Revisione Non rilevabile	
Cc 10.518	Classe Emiss. EURO 3	Kw 316	Cv	Pneumatici 50%	Cabina 2P	Alimentazione GASOLIO	Km. Rilevati Non rilevabili
Allestimenti CABINA 2 POSTI CON CUCCETTE E TAPPEZZERIA IN TESSUTO USURATA - RALLA POSTERIORE							
Danni visibili PARAURTI ANT SX DANNEGGIATO							
Stato d'uso NELLO STATO IN CUI SI TROVA, IL MEZZO RISULTA ESSERE NON MARCIANTE PER MANCANZA DI BATTERIA ED IN STATO DI FERMO PERCHE' SEQUESTRATO DALL'AUTORITA' GIUDIZIARIA. MEDIOCRI CONDIZIONI GENERALI APPARENTI.

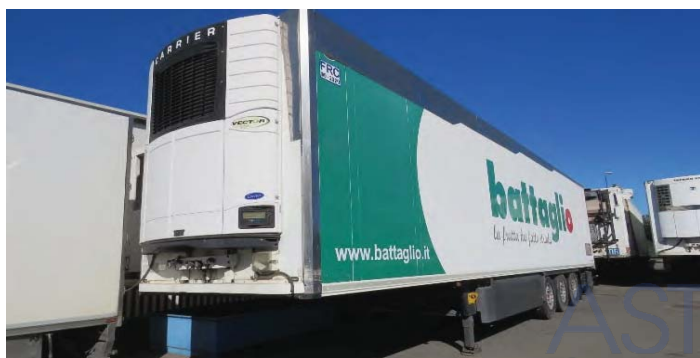
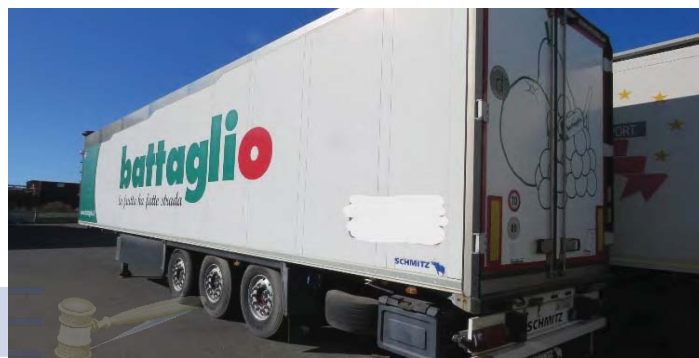
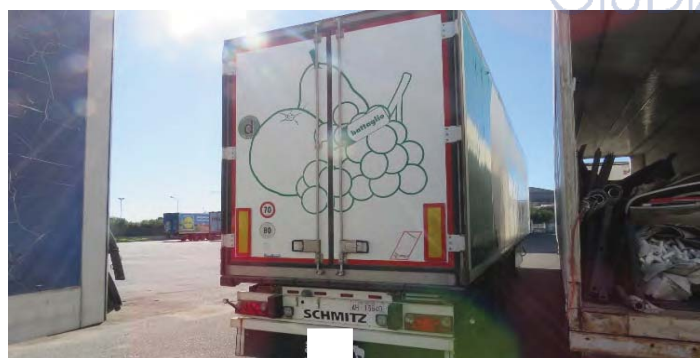
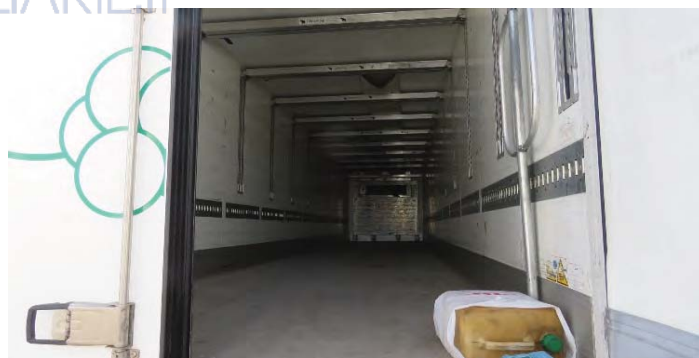
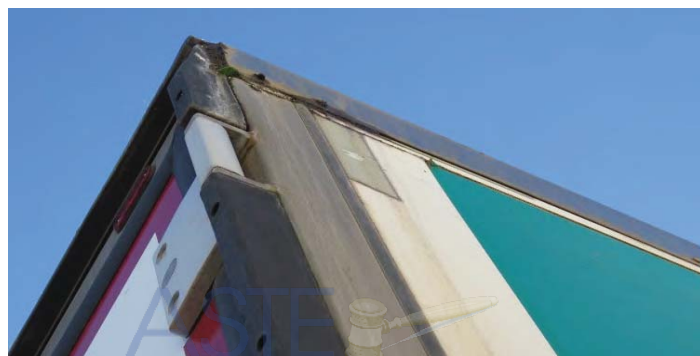
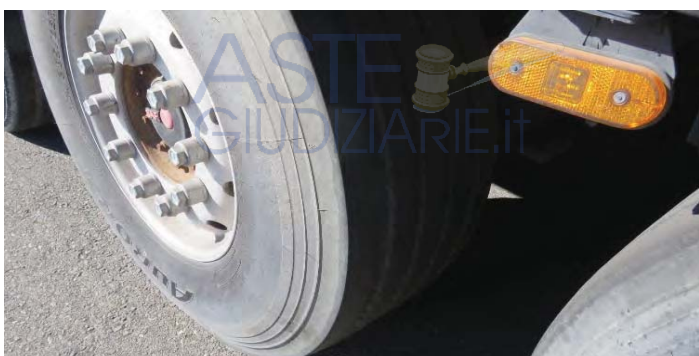
Trattasi di semirimorchio con furgonatura isotermica con costruzione 2011 che allo stato necessita di doppio rinnovo del certificato A.T.P.. Lo stesso versa in buone condizioni apparenti.

Lotto 13		Valore di Stima 8.500,00 €				
Tipo SEMIRIMORCHIO ISOTERMICO		Marca SCHMITZ		Modello SK024		
Colore BIANCO	Targa AH 40	Nr. Telaio WSM00000005089507	Data Immatricolazione 14/10/2011		Data ultima Revisione	
Classe Isoter. FRC	Scad.ATP set-20	Gruppo Frigorifero Carrier Vector 1550	Sponda Caricatrice NO	Lungh.Mt. 14	Largh.Mt. 2,6	Portata Kg. 30.253
Pneumatici 80%	Allestimenti FURGONATURA ISOTERMICA - GRUPPO FRIGO					
Danni visibili NESSUN EVIDENTE DANNO VISIBILE - RINFORZATO SULLE PARTI SPIGOLARI						
Stato d'uso NELLO STATO IN CUI SI TROVA, IL SEMIRIMORCHIO RISULTA ESSERE IN DISCRETE CONDIZIONI GENERALI APPARENTI. ATP RINNOVABILE.

Pertanto, in ottica estimatoria, la svalutazione del semirimorchio isotermico è stata condizionata dagli anni residui di plausibile autorizzazione e dagli oneri di rinnovo.

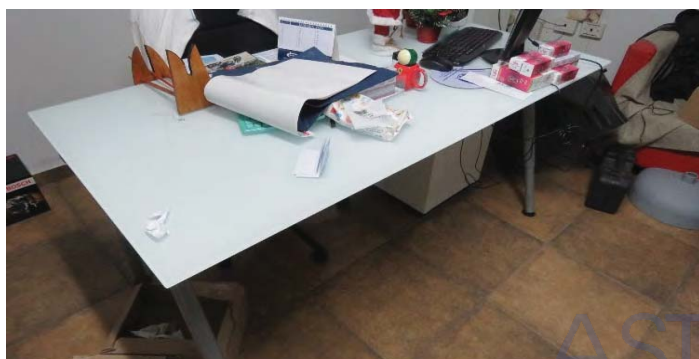
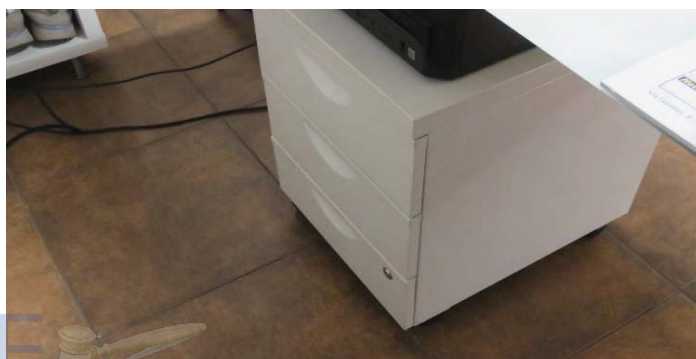
Nr.	Descrizione
1	TAVOLO SCRIVANIA UFFICIO CON BASE METALLICA E PIANO IN VETRO BIANCO
1	CASSETTIERA IN LAMINATO BIANCO A 3 CASSETTI
1	ARMADIO 8 ANTE BATTENTI (4 VETRO BIANCO + 4 WENGHE') CON CHIUSURA A CHIAVE
1	DIVANO TRE POSTI IN ECOPELLE ROSSA
1	MOBILETTO A 4 CASELLE A GIORNO IN LAMINATO BIANCO
3	SCRIVANIE IN LAMINATO CILIEGIO
2	CASSETTIERE IN LAMINATO CILIEGIO A 3 CASSETTI

NELLO STATO IN CUI SI TROVANO, I MOBILI RISULTANO ESSERE IN BUONE CONDIZIONI GENERALI
