LIQUIDAZIONE GIUDIZIALE Rglg. 38/2024:

**CONSULENZA TECNICA ESTIMATIVA
PER LA VALUTAZIONE
DEI BENI MOBILI DELL'ATTIVO**

RELAZIONE DI PERIZIA

SCHEDA DI VALUTAZIONE

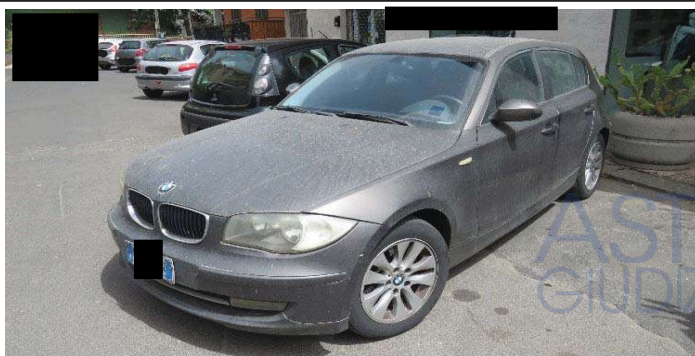
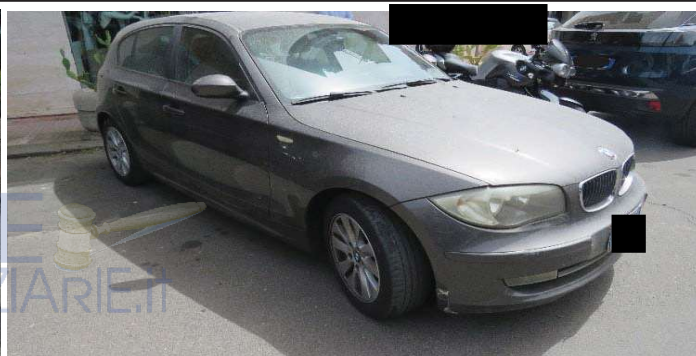
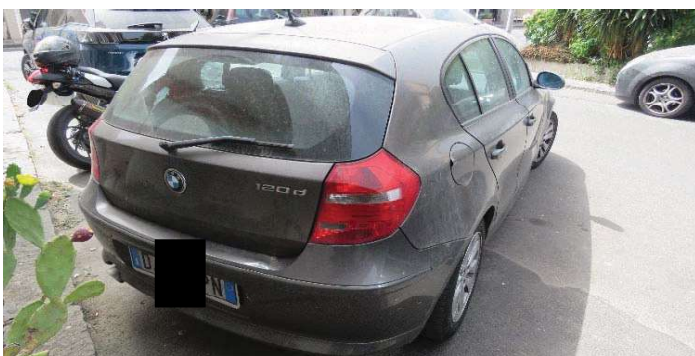
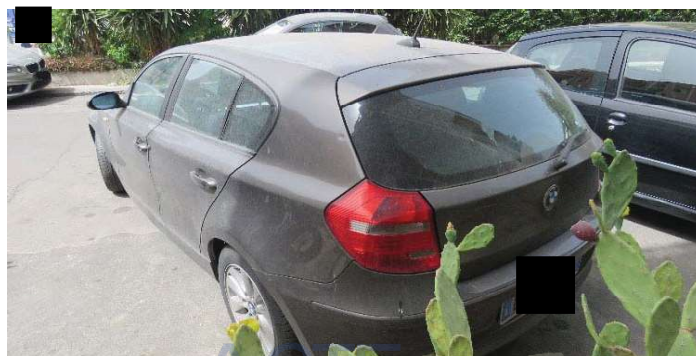
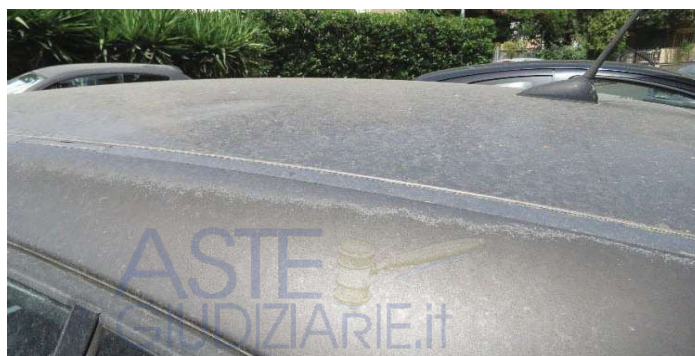
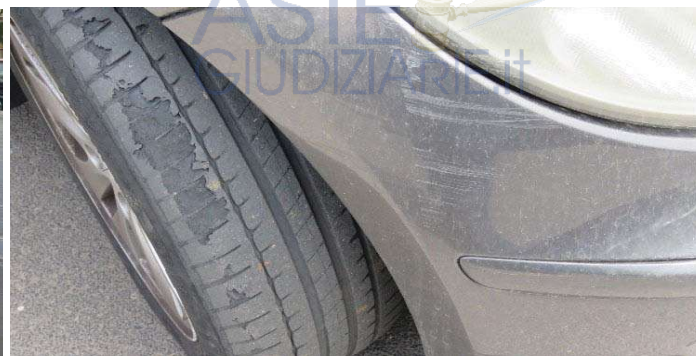
LIEVI GRAFFI E PICCOLE STRIATURE SU ENTRAMBE LE FIANCATE, I PARAFANGHI, I PARAURTI E LE CALOTTE DEI RETROVISORI - PNEUMATICI INSERVIBILI PERCHE' USURATI DALLO STATO DI FERMO - LIEVE AMMACCATURA SUL PARAURTI POST - GRAFFI E SCROSTATURE SUL PARAURTI ANT - GUARNIZIONI FINESTRINI DETERIORATE DAL SOLE - VERNICE TETTO DETERIORATA - CAPPUCIO POMELLO CAMBIO ROTTO - CIELO INTERNO DA RIFARE - GRAFFI SU PLASTICHE ESTERNE SPORTELLI - SPORTELLO SERBATOIO DANNEGGIATO - TAPPEZZERIA IN TESSUTO IN BUONE CONDIZIONI

NELLO STATO IN CUI SI TROVA, IL MEZZO RISULTA ESSERE ATTUALMENTE MARCIANTE MA LE CONDIZIONI SUGGERISCONO UNO STATO DI FERMO MACCHINA PROLUNGATO. SI PRESUME NECESSITI DI MANUTENZIONE ORDINARIA OLTRE AGLI ONERI DI RIPARAZIONE SULLA CARROZZERIA E PER LA SOSTITUZIONE DEI PNEUMATICI. SI RILEVA UN BASSO CHILOMETRAGGIO PERCORSO IN RAPPORTO ALL'ETA' DEL VEICOLO.

○ Presunti oneri per il ripristino dei danni sulla carrozzeria, verniciatura, pomello cambio, cielo, cambio gomme, convergenza ed equilibratura: €.4.500,00
