TRIBUNALE CIVILE DI FIRENZE
Sezione V

PROCEDURA FALLIMENTARE N. 102/2020

COMUNE DI CAPANNOLI

Relazione estimativa del compendio principale
ubicato nel Comune di Capannoli

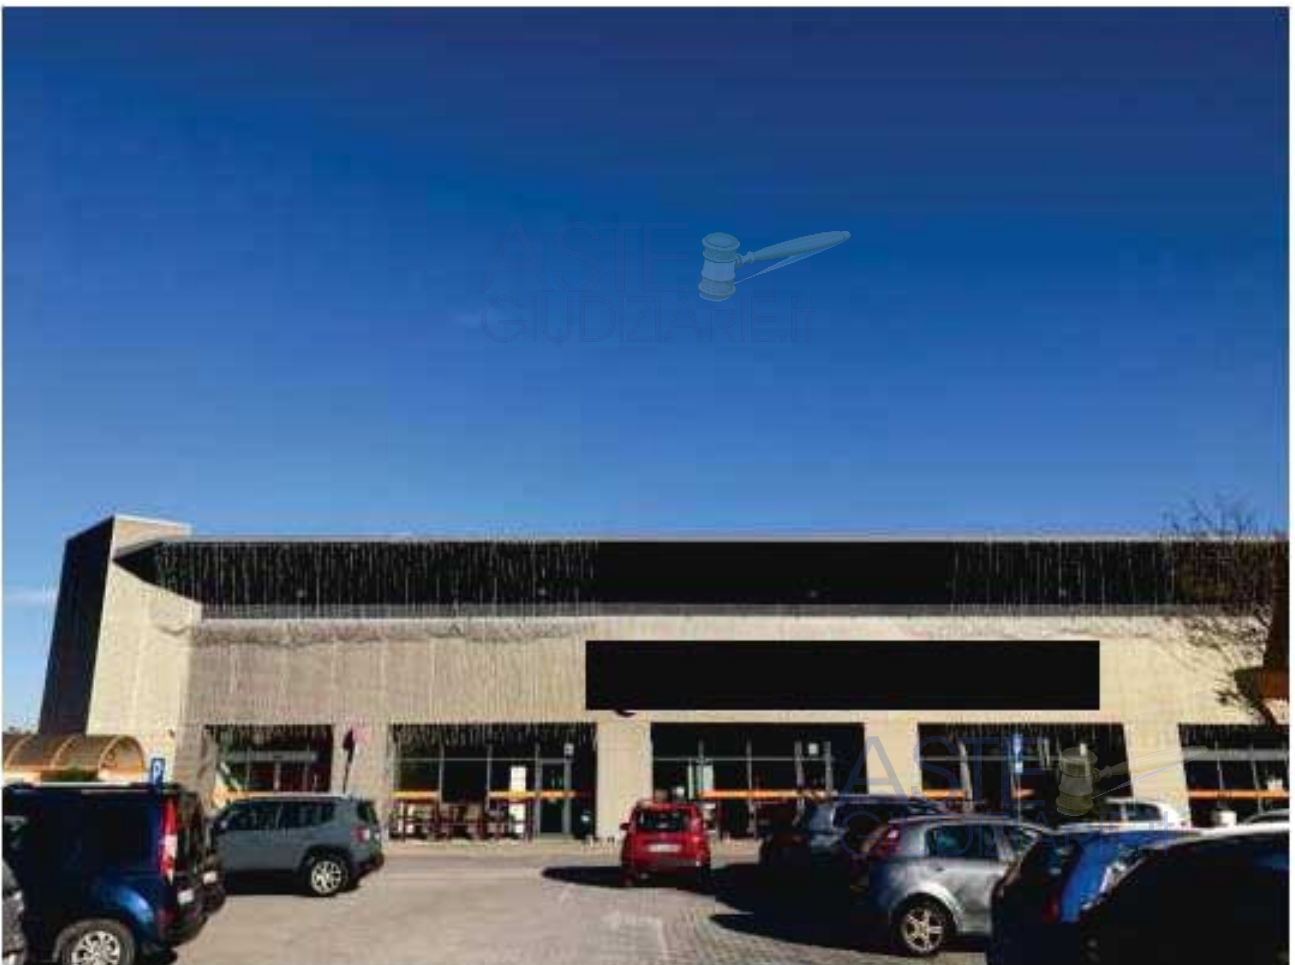
FOTO 2

STATO CONSERVATIVO Il bene verte in ottimo stato di conservazione.

Facciata principale del BENE N. 1 (scatto dall'area comune antistante)

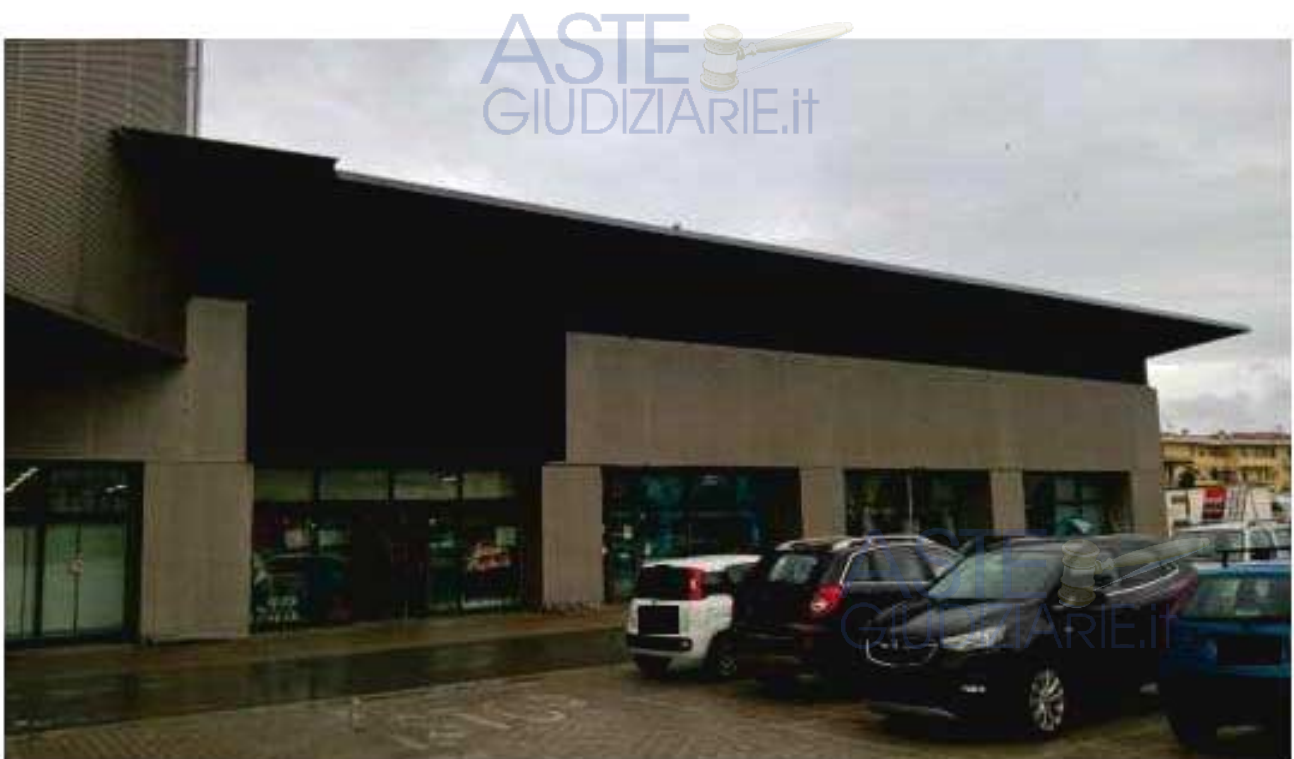
FOTO 8

Facciata principale del BENE N. 2 (scatto dall'area comune antistante)

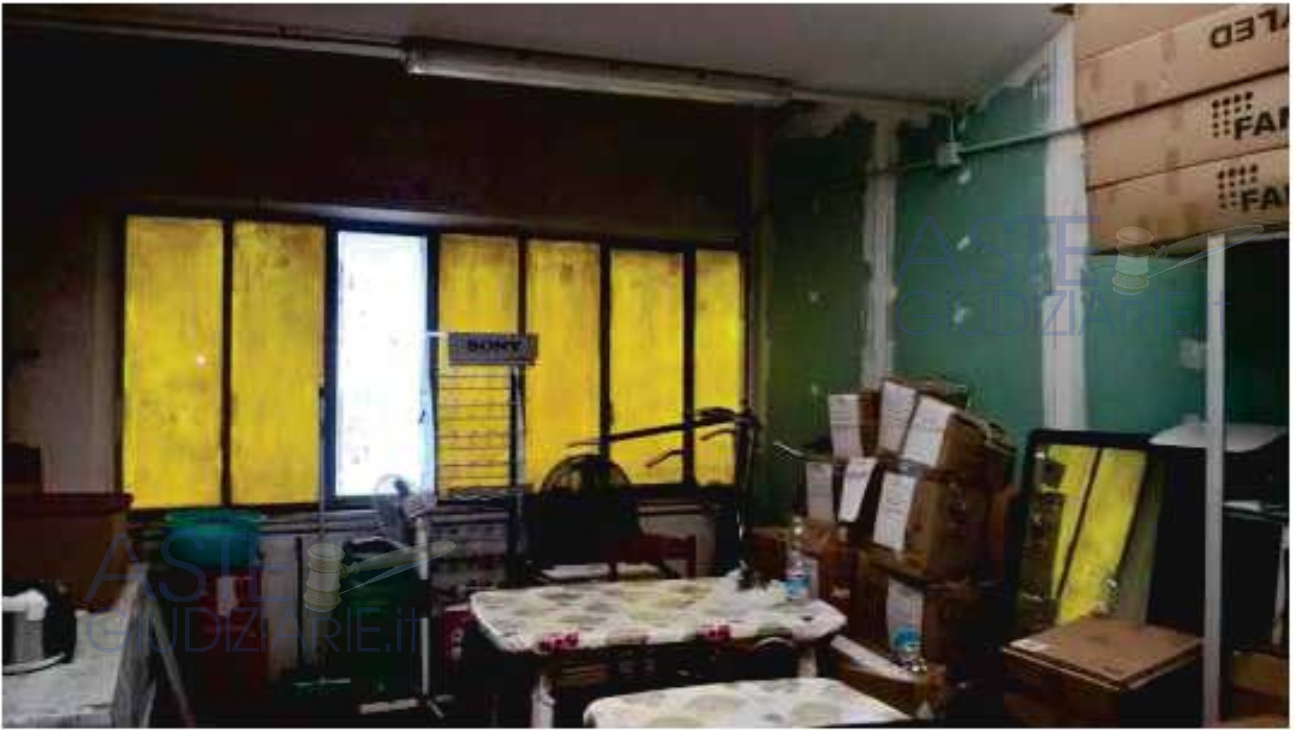
FOTO 11

- la zona destinata alla vendita in normale stato di conservazione;
 - la zona accessoria in trascurato stato conservativo.
- **BENE 3:** Il bene consiste in porzione di edificio a destinazione d'uso commerciale, posto internamente al fabbricato, ad un piano fuori terra; presenta una forma in pianta irregolare, non riconducibile a nessuna figura geometrica, con due lati in aderenza e i restanti prospicienti su spazi comuni/pubblici. Il bene affaccia per il lato est sul resede circostante, per il lato sud sulla Galleria pubblica e per il lato ovest sul corsello comune.

Interno del BENE N. 2 – zona accessoria (piano primo)

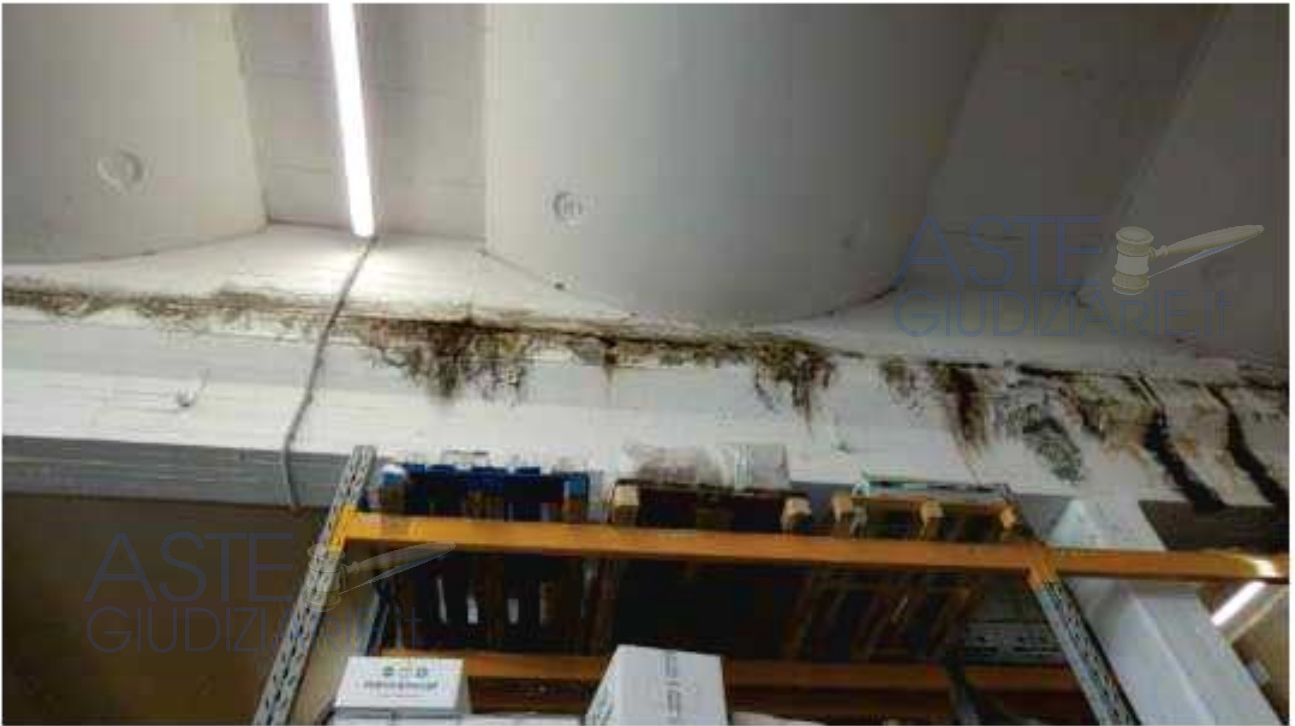
FOTO 37

STATO CONSERVATIVO Il bene verte in trascurato stato conservativo, con alcune zone interessate da fenomeni di infiltrazione dalla copertura.

Interno del BENE N. 6 – zona con infiltrazioni dalla copertura

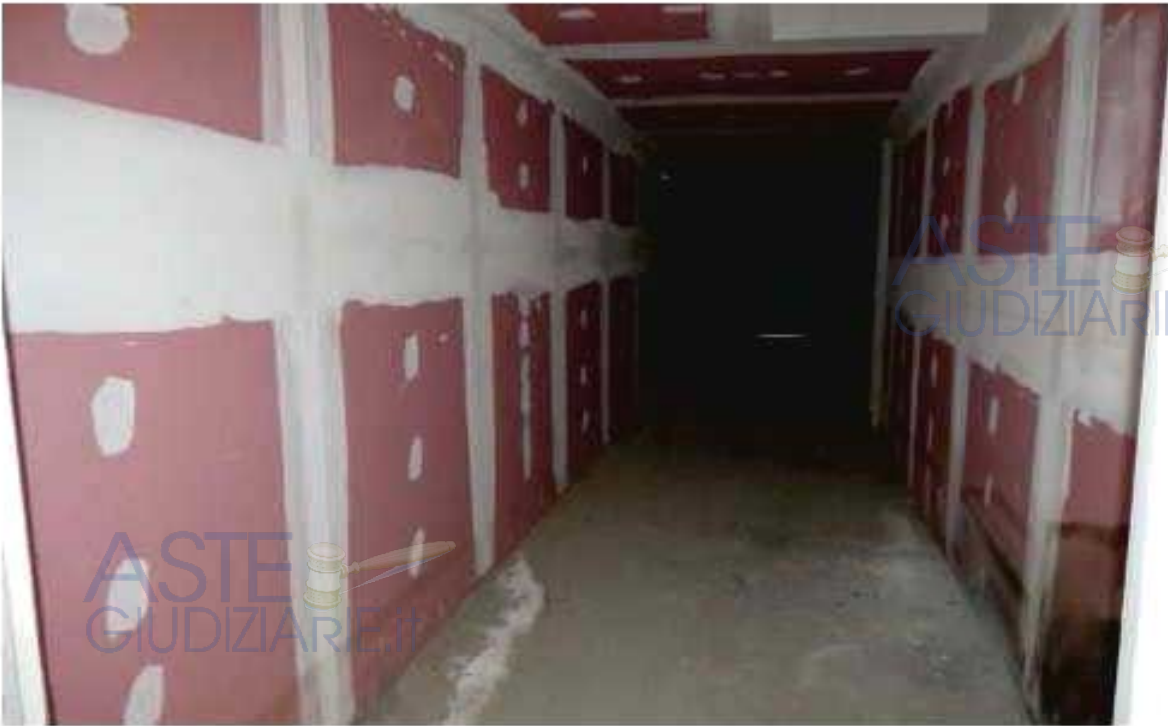
FOTO 79

Interno del BENE N. 12 (corsello di fuga dei limitrofi beni)

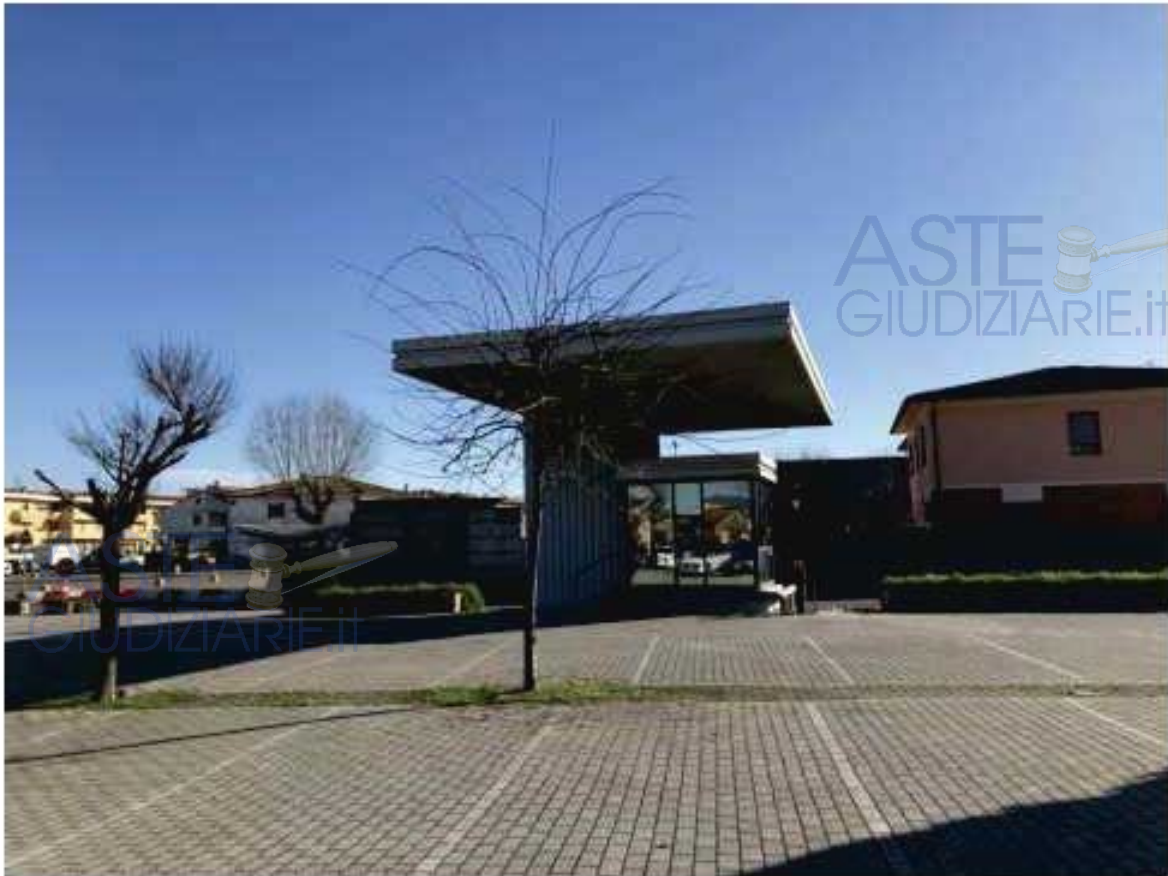
FOTO 117

- a) un'ex garitta per custode con sovrastante pensilina metallica posta nei pressi dell'accesso sulla via Volterrana (SR439), che aveva la funzione di regolare l'accesso e l'uscita dall'ex stabilimento produttivo; ad oggi ha perso la sua funzione primordiale e viene utilizzata come deposito per gli utensili necessari alla pulizia e manutenzione del compendio. Il manufatto ha forma in pianta rettangolare e presenta nella parte retrostante il sostegno strutturale alla pensilina in cui è stato inserito un piccolo servizio igienico. Il bene risulta accatastato con il sub. 22, insieme al manufatto di cui al punto seguente; si sottolinea che ad oggi la planimetria catastale non risulta conforme allo stato dei luoghi in quanto è stata prodotta d'ufficio, rilevata senza accesso all'interno;

Area comune (ex garitta del custode – sub. 22)
