TRIBUNALE CIVILE DI FORLÌ

Relazione di C.T.U. nella Causa promossa da:

- 4.2) Descrizione dei fabbricati:

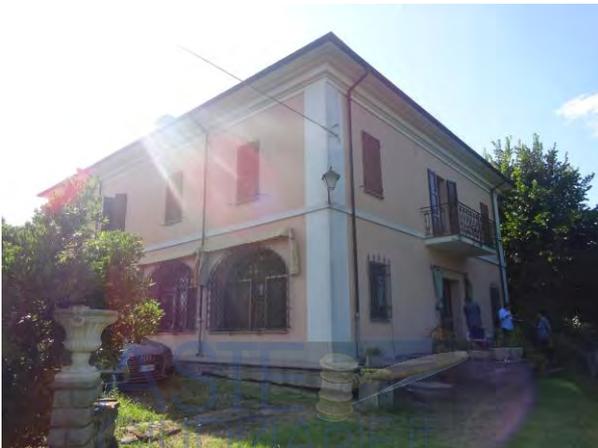
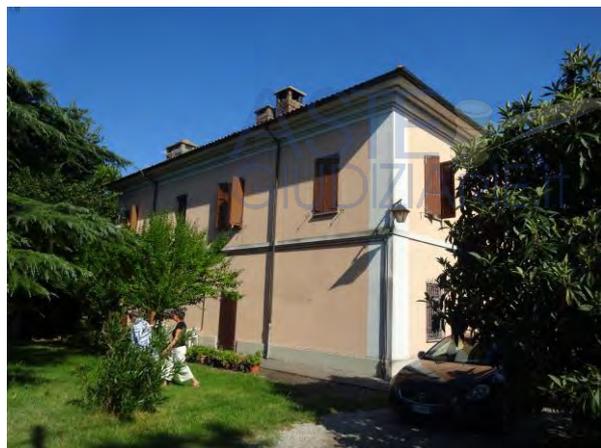
Il fabbricato residenziale si eleva per due piani fuori terra (Piano terra e piano primo) oltre ad un sottotetto raggiungibile da apposita scala interna.

I due piani sono serviti da una unica scala che dalla zona denominata ingresso/disimpegno raggiunge il ballatoio/disimpegno della zona notte sul quale si affacciano le varie stanze con i bagni, un soggiorno che funge da disimpegno per due camere da letto e per accedere al balcone e la porta di accesso al vano scala che conduce al sottotetto oltre un bagno con ingresso dal ballatoio. Il sottotetto è composto da un unico grande vano.

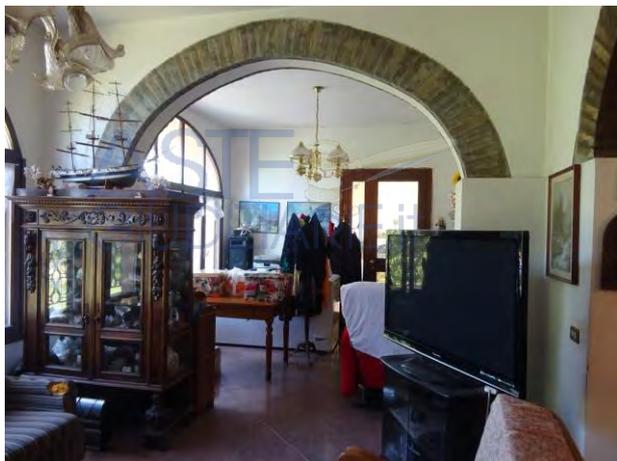
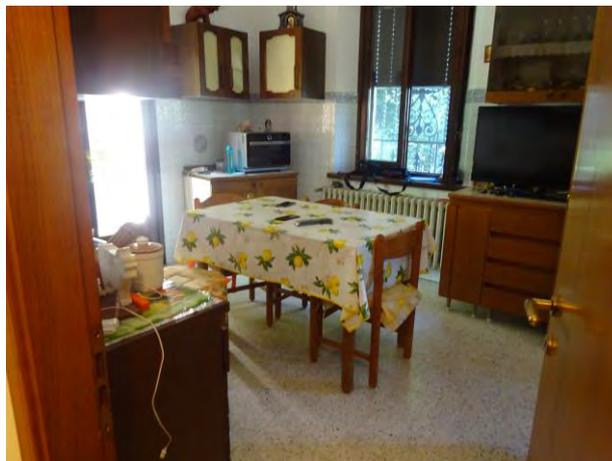
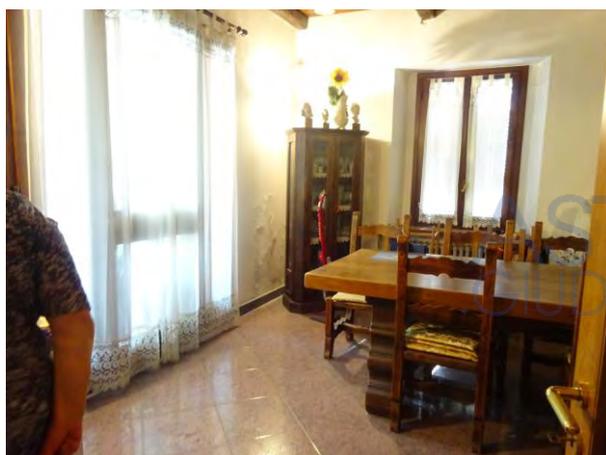
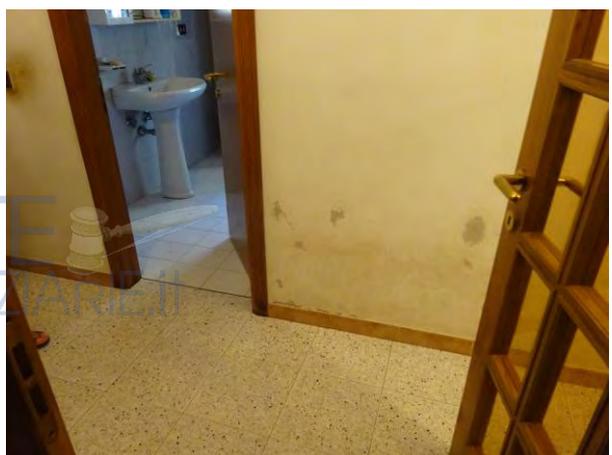
Strutturalmente il fabbricato presenta segni di assestamento con la presenza di crepe orizzontali e verticali che si estendono in particolare modo al piano primo (crepe nel disimpegno centrale lato scala, crepe nelle camere da letto particolarmente evidenziate sul lato mare del fabbricati che evidenzia un leggero

cedimento strutturale di una porzione di fabbricato). Al momento le crepe non sembrano comunque preoccupanti, ma da sistemare.

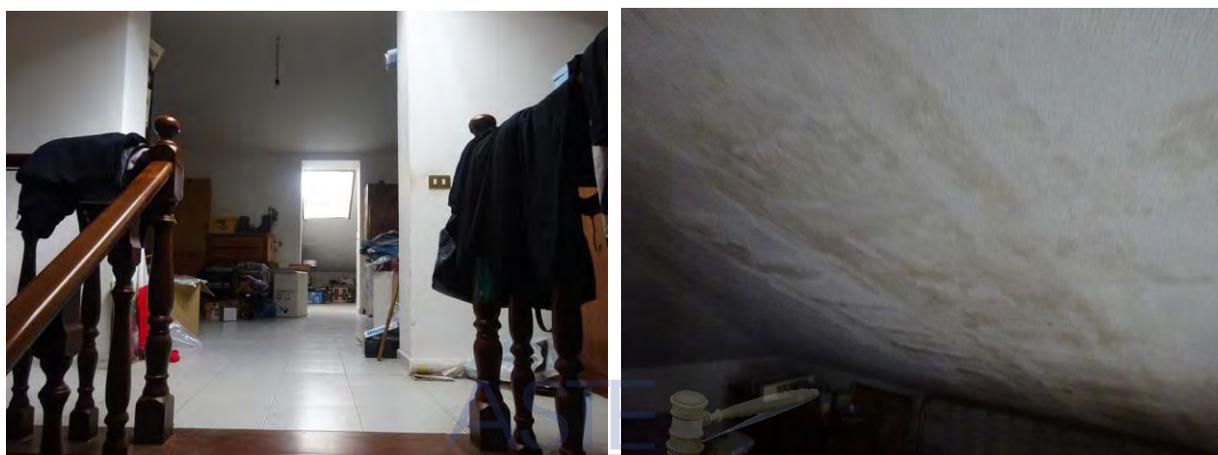
Al piano terra lungo le pareti principali e perimetrali vi è una forte presenza di umidità di risalita con distacco ed esfoliazione della tinteggiatura.

Il sottotetto invece presenta segni di infiltrazioni provenienti dalla copertura, non ancora risolte nonostante gli interventi che si sono succeduti. Una macchia di infiltrazione di acqua è visibile all'interno del vano cucina, proveniente probabilmente dal bagno sovrastante.

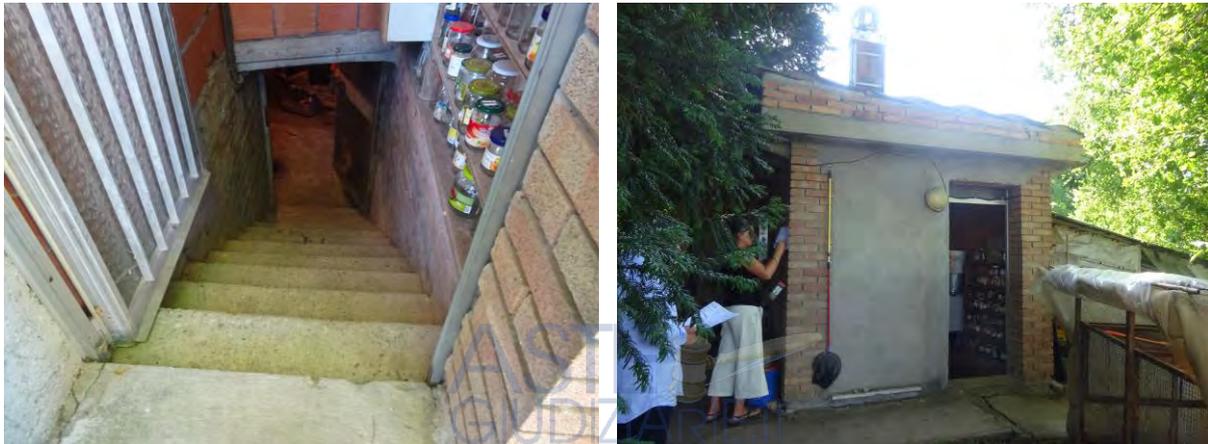
Il fabbricato attualmente distinto con il subalterno) ha una struttura in muratura con copertura piana che si estende in parte al piano terra ed in parte al piano 1° sotto-strada.

Si tratta di un piccolo fabbricato che si può definire allo stato grezzo poiché privo di parte di intonaco con infissi “rimediati”. Il fabbricato catastalmente, e autorizzato come da sanatoria, è censito come garage, ma viene utilizzato come deposito ripostiglio, essendo la porta di accesso ristretta e in parte chiusa con la parete. Chiusura anche della porta adiacente alla scala. Una parte della pavimentazione esterna del fabbricato presenta segni di cedimento. Al suo interno sono state fatte delle modifica con la realizzazioni di pareti non presenti nell’elaborato allegato alla sanatoria.

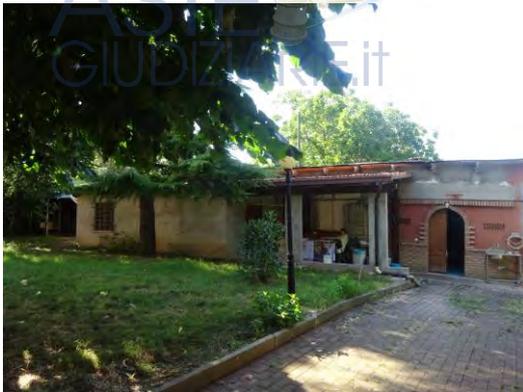
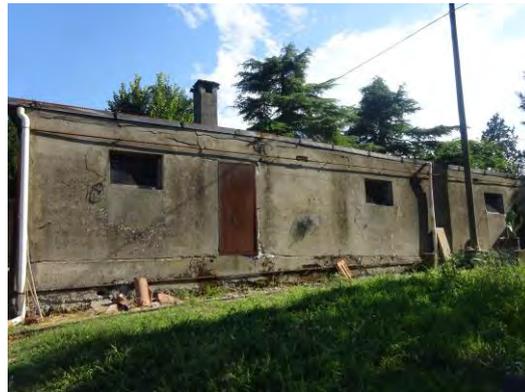
Il fabbricato attualmente distinto con il subalterno 7) ha una struttura in

muratura con copertura ad una falda costituita da travi “Varese” con tavelloni e legno nella tettoia posta sul fronte.

Il fabbricato presenta la porzione Nord in pessimo stato, con cedimenti strutturali difficilmente rimediabili (Una porzione si ritiene debba essere demolita stante il suo pessimo stato). Internamente il fabbricato risulta parzialmente pavimentato

con mattonelle di recupero, pareti intonacate e in parte rivestite, sono visibili delle crepe. Si può ipotizzare l’uso, in passato, come una zona adibita a vario uso (es. cucina); una porzione era adibita a centrale termica.

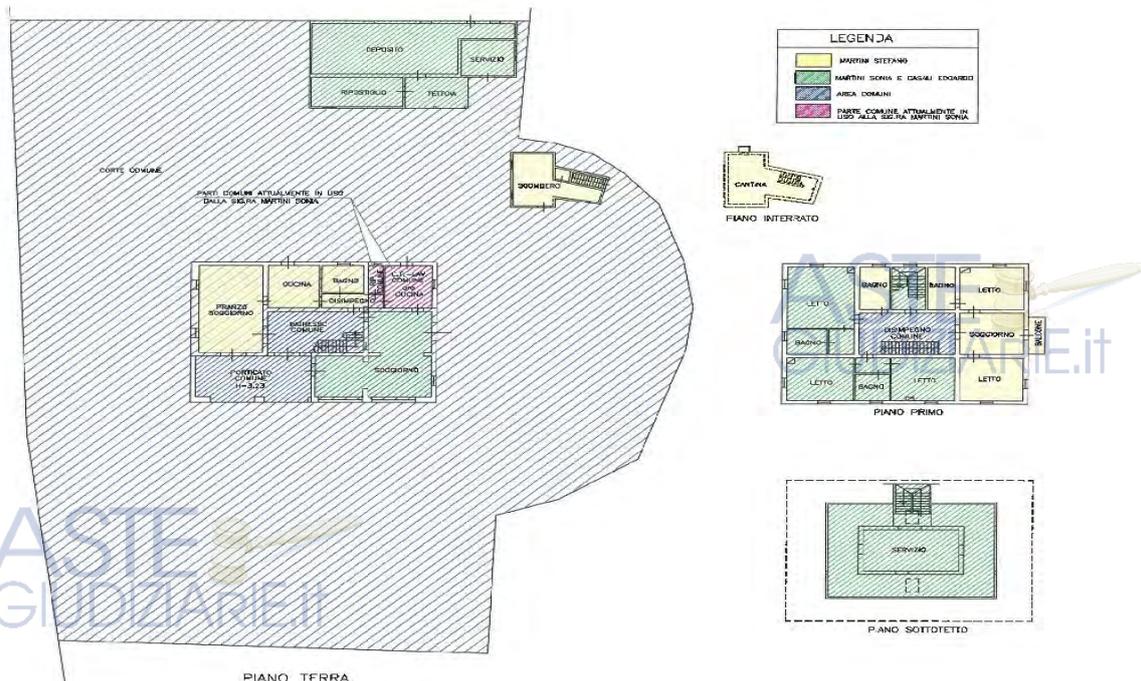
Scheda con le suddivisioni utilizzate a vario titolo (all.to 5).

Alla data degli accessi in loco l'immobile era abitato dalla signora e dal signor i quali hanno indicato la parte che loro utilizzano, facendo presente che la parte di porzione comune, autorizzata come lavanderia, è stata da loro trasformata in cucina. In pratica gli stessi utilizzano le parti comuni del piano terra che comprende oltre la ex lavanderia, ora cucina e il ripostiglio adiacente. La sig.ra ha dichiarato di utilizzare anche il bagno adiacente al ripostiglio, senza impedirne l'utilizzo anche agli altri; al piano primo occupano la parte sud del fabbricato che comprende il bagno con ingresso dal vano comune (disimpegno) tre camere da letto con i rispettivi bagni. Inoltre, dal disimpegno comune accedono alla scala che conduce al sottotetto che attualmente viene da loro utilizzato. Sostanzialmente la parte che i convenuti hanno dichiarato di occupare corrisponde alle porzioni di cui al progetto divisionale (all.to 2 nel fascicolo attoreo) con la sola eccezione della parte ex lavanderia e ripostiglio che dovrebbe essere comune con l'altra porzione immobiliare occupata interamente, e il bagno utilizzato ma non in esclusività.
