**TRIBUNALE CIVILE DI FORLÌ- CESENA**

Es. Imm. R.G.E. n. 173/2022

**RELAZIONE TECNICO ESTIMATIVA**

**LOTTO UNICO**: Quote di 1/2 di proprietà e di 1/2 di nuda proprietà di **casa unifamiliare**

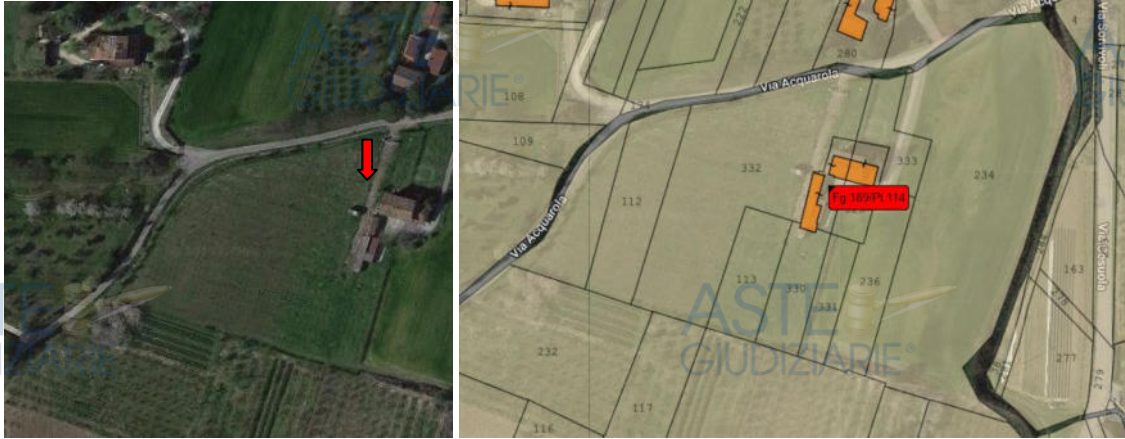
Vista dall'alto dei fabbricati e dei terreni agricoli (google earth); foto con mappa catastale sovrapposta

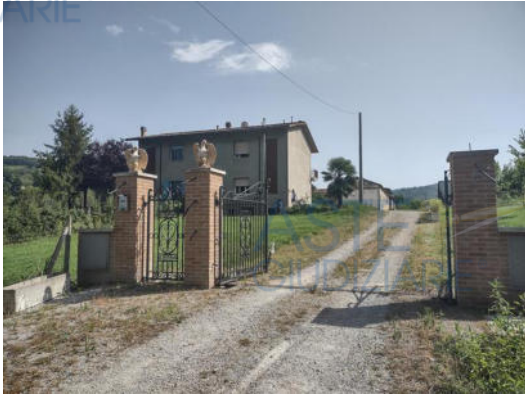
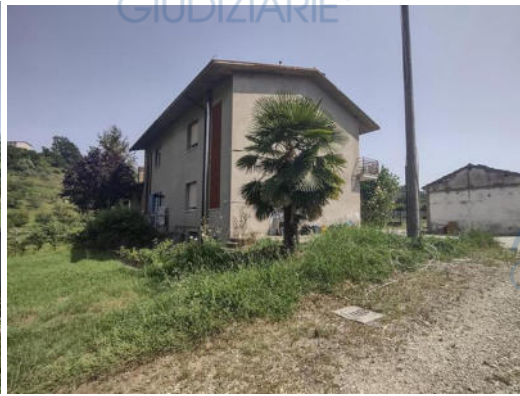
Il fabbricato bifamiliare che contiene l'abitazione pignorata (casa abbinata su un lato)

L'edificio ad uso abitazione ha struttura portante in muratura, solai in laterocemento, tetto a due falde con manto di copertura in tegole e grondaie in lamiera a sezione tonda. Le pareti esterne sono semplicemente intonacate, con l'eccezione di quella che guarda a sud che è parzialmente ricoperta con mattonelle di laterizio. Superata la porta d'entrata - in vetro con intelaiatura metallica - ci si trova in un ampio ingresso-disimpegno, che immette a sua volta nel soggiorno, nella cucina-pranzo e in un bagno di servizio e da cui parte la scala a due rampe - in muratura, con gradini ricoperti di lastre di marmo Trani, ringhiera metallica e corrimano in plastica - che conduce al piano superiore in cui troviamo un pianerottolo-disimpegno, due camere da letto ed un secondo bagno di ampie dimensioni (oltre al balcone posto sul lato sud). I soffitti e le pareti delle stanze sono tinteggiati di bianco, con l'eccezione di quelle della cucina e dei due bagni che sono parzialmente rivestiti con piastrelle ceramiche di dimensioni e colori diversi. Differenti sono anche le piastrelle di ceramica che ricoprono i pavimenti delle diverse stanze: beige e con un decoro floreale stilizzato quelle dell'ingresso e del soggiorno del piano terra; blu monocromatiche quelle del bagno del piano terreno; posate a scacchi verdi e beige quelle delle camere da letto; bianche con un decoro blu quelle della cucina (identiche a quelle che ricoprono

Lo stato di manutenzione dell'abitazione è adeguato alla sua vetustà (l'ampliamento e la sua trasformazione del fabbricato originario in bifamiliare risale alla metà degli anni 70), durante il sopralluogo non sono state rilevate fessurazioni nella muratura né all'interno né all'esterno dell'edificio.

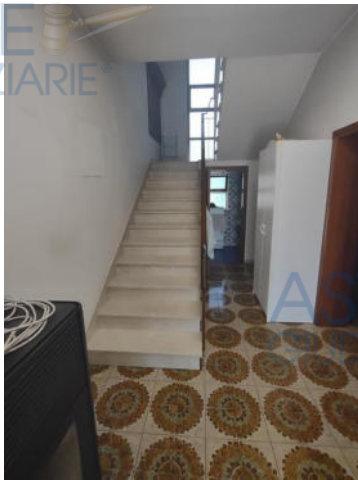
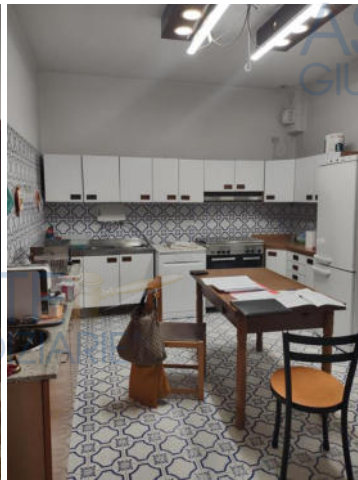
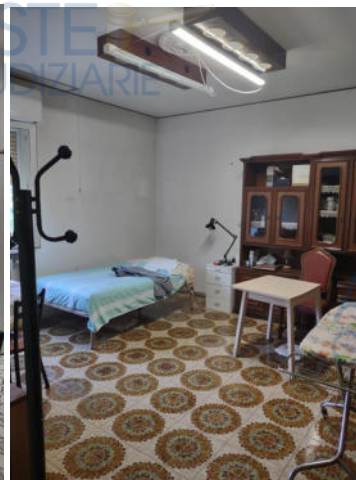
Piano terra: ingresso, soggiorno e cucina

La tinteggiatura in genere è in mediocre stato di manutenzione: distacchi e macchie si notano nella zona d'ingresso, nell'angolo vicino alla porta, probabilmente dovuti a infiltrazioni d'acqua o umidità di risalita, mentre nel soffitto del bagno al piano primo le macchie sembrerebbero dovute a infiltrazioni dal tetto.

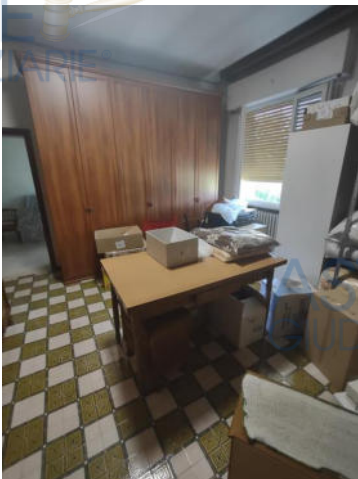
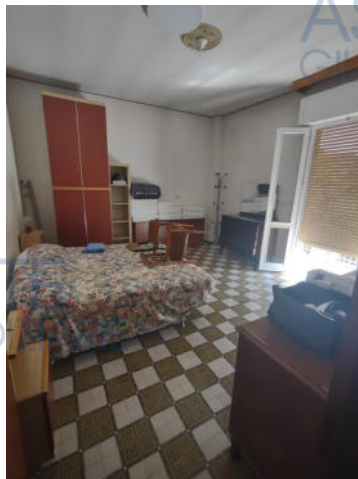
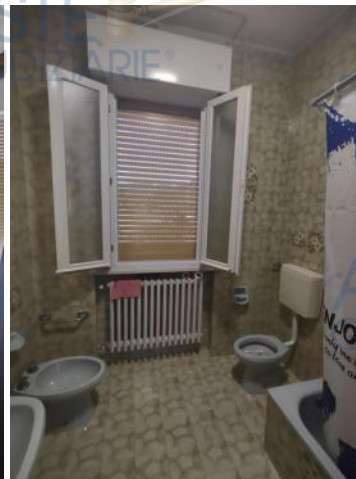
Piano primo: le due camere da letto e il bagno

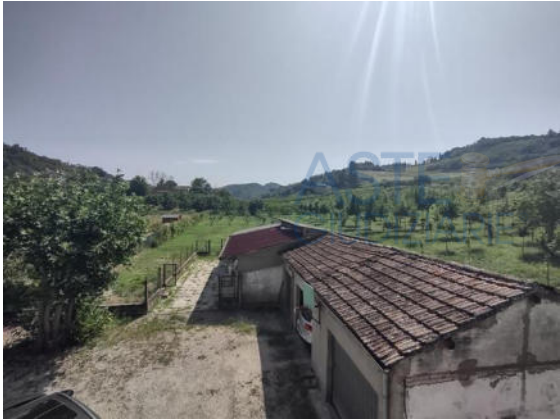
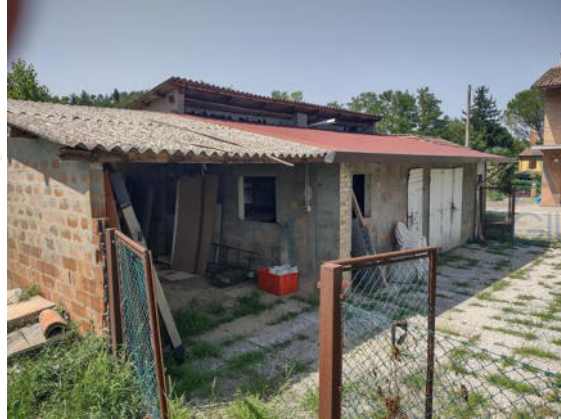
Fabbricato di servizio con il garage e il deposito attrezzi

Il **garage** è un edificio in muratura ad un piano con tetto a due falde e copertura in tegole, con gronde e pluviali in lamiera. E' costituito da un solo vano a cui si accede attraverso una porta carrabile metallica che scorre orizzontalmente. Il garage ha pareti e pavimento in cemento, soffitto in laterizio sostenuto da travetti di legno ed un basso soppalco in legno a cui si accede per mezzo di una scaletta a pioli. L'ambiente prende luce da un impianto d'illuminazione e da un finestrotto quadrato con infisso in legno che si apre nel lato opposto all'ingresso.

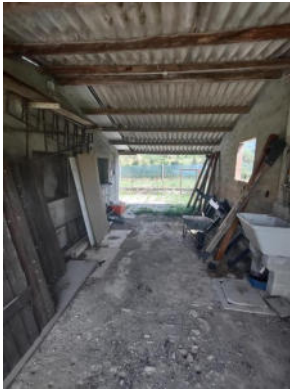
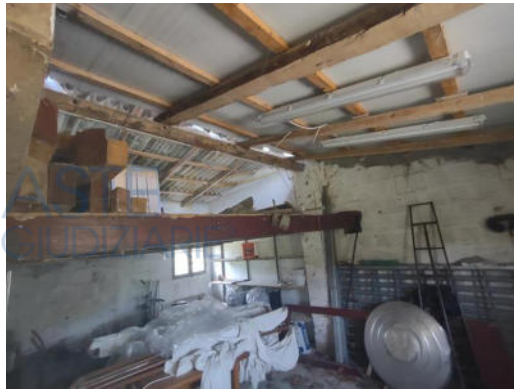
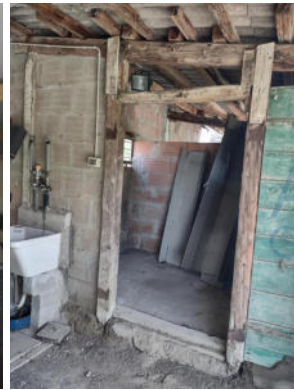
Fabbricato di servizio: interni dell'attrezzaia

Il **deposito attrezzi** è costituito in realtà da una sequenza di manufatti costruiti in muratura di foggia, dimensioni e condizioni di conservazione diverse. In sequenza abbiamo:

Il deposito attrezzi, realizzato con materiali compositi, si trova in un mediocre stato di manutenzione.

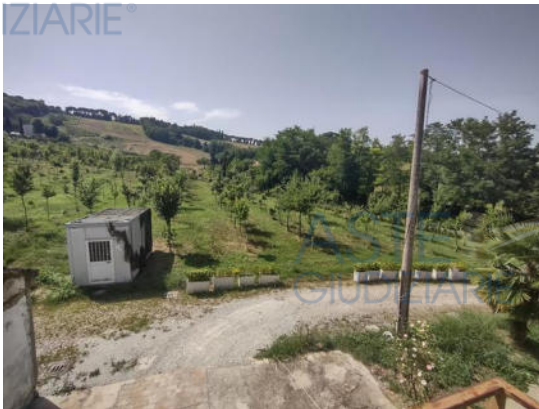
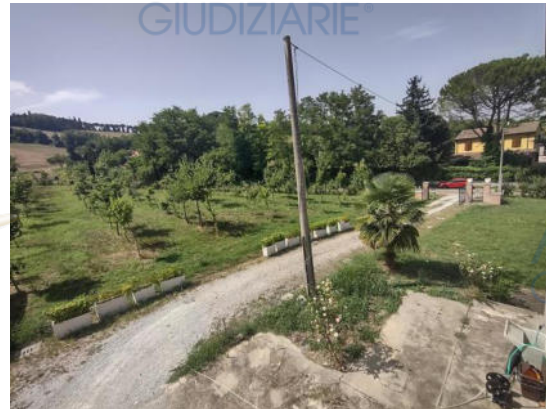
Terreni agricoli: (container da rimuovere)
