TRIBUNALE ORDINARIO DI FORLÌ'

Consulenza Tecnica – Es. Imm. N. 149/2023 R.G.ES.

PERIZIA IMMOBILIARE

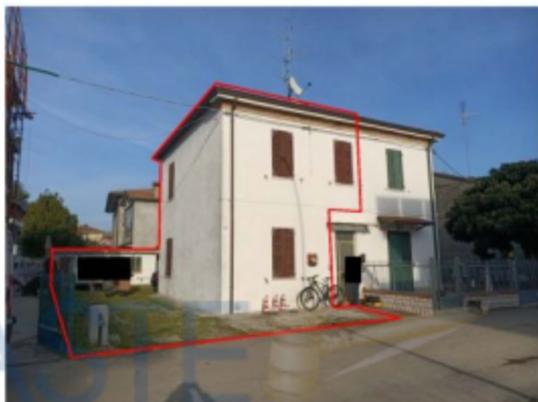
Fronte strada

N.B. Le linee rosse si intendono assolutamente schematiche e indicative della porzione compresa nel LOTTO UNICO pignorato.

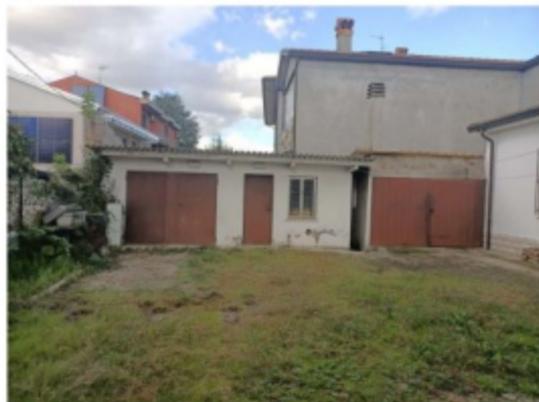
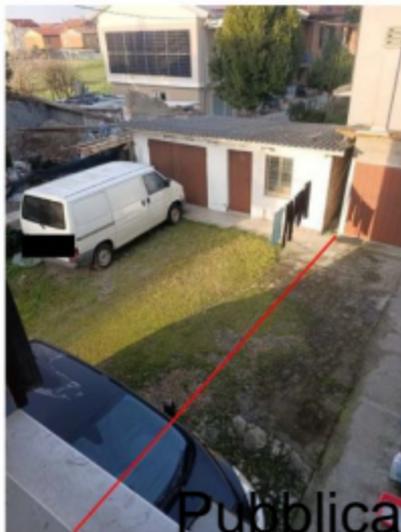
Proservizi sul retro nel cortile di pertinenza e vista cortile dall'alto con indicazione assolutamente schematica e indicativa del confine di proprietà del LOTTO UNICO pignorato lungo il cortile sul retro; particolare della copertura dei proservizi in lastre di cemento-amianto (Eternit).

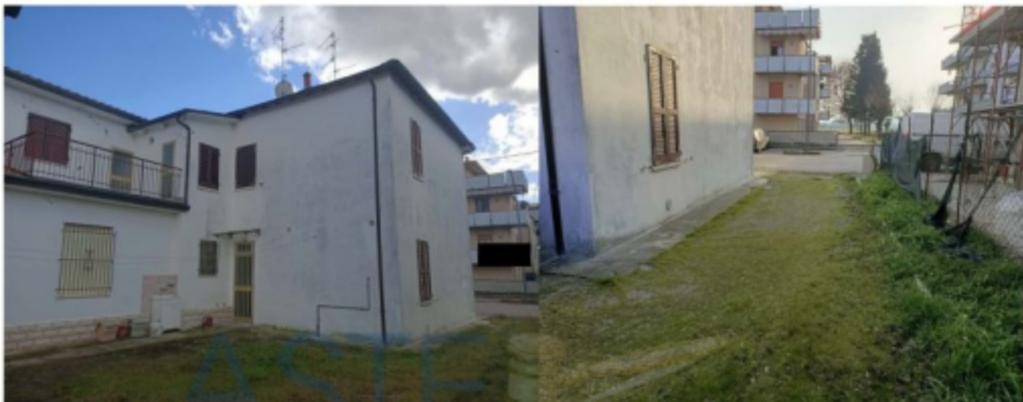
Viste della porzione abitativa sul retro e cortile pertinenziale gravato da servitù come già meglio descritto

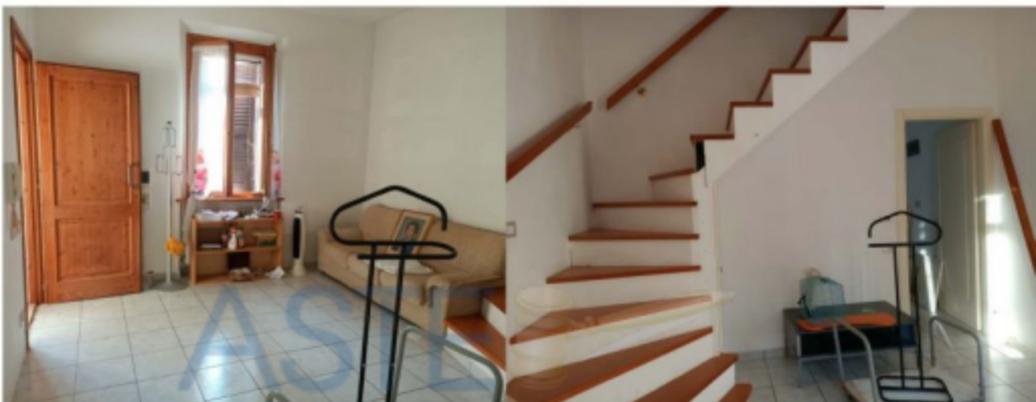
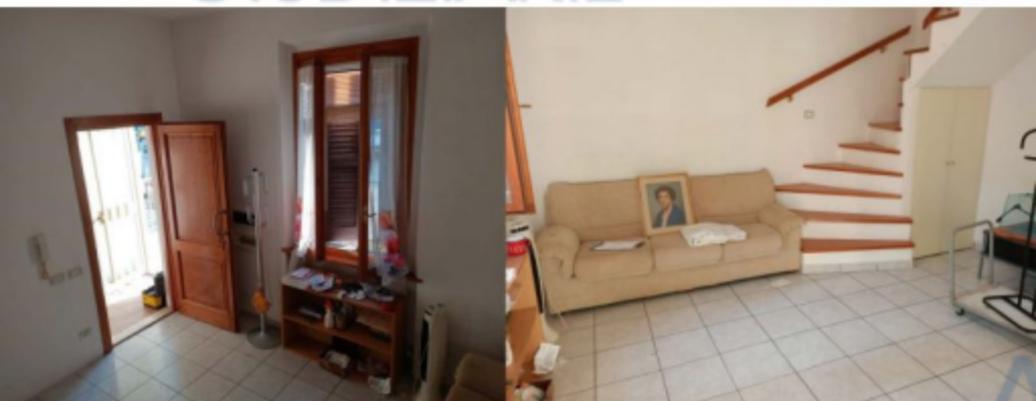
Viste del soggiorno piano terra e scala interna di collegamento con il piano primo

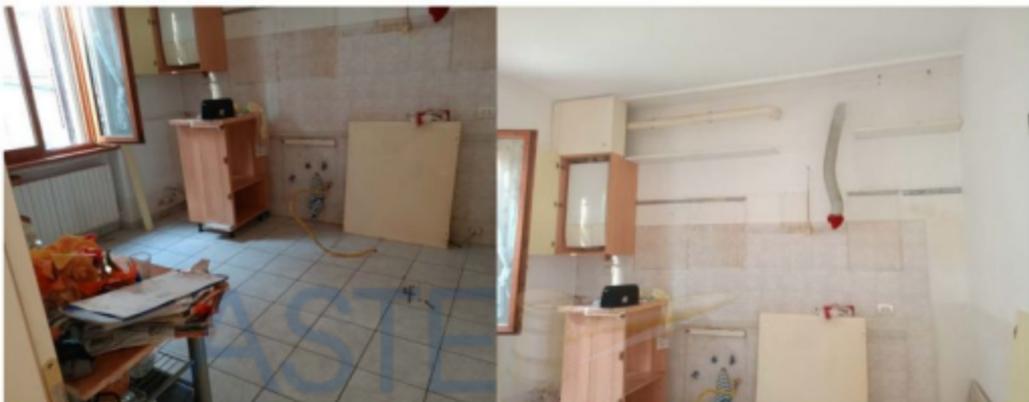
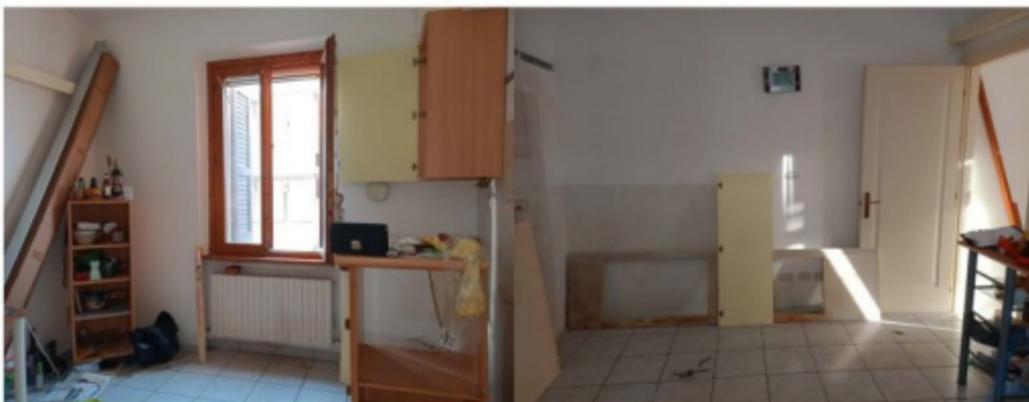
Viste della cucina piano terra direttamente comunicante con il soggiorno

(In cucina è presente la caldaia a gas metano, autonoma)

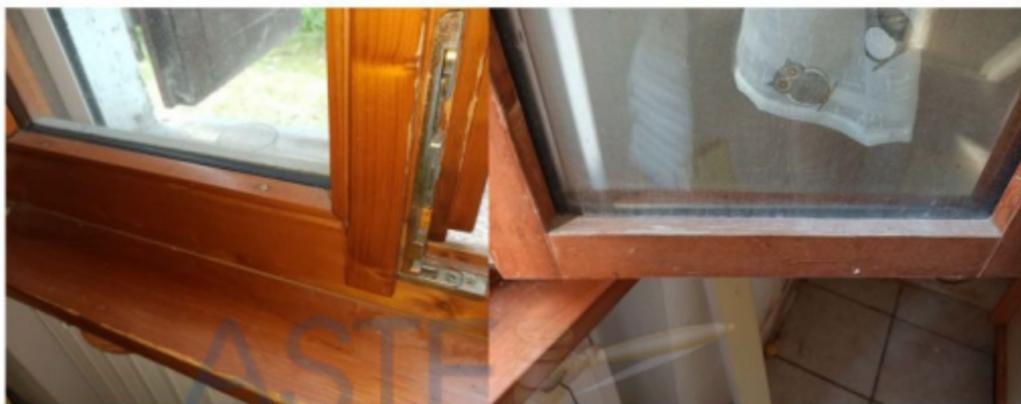
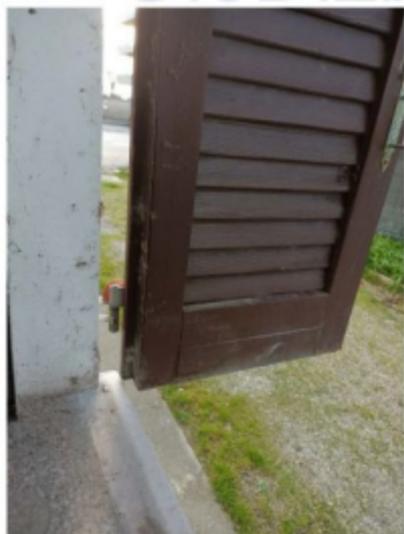
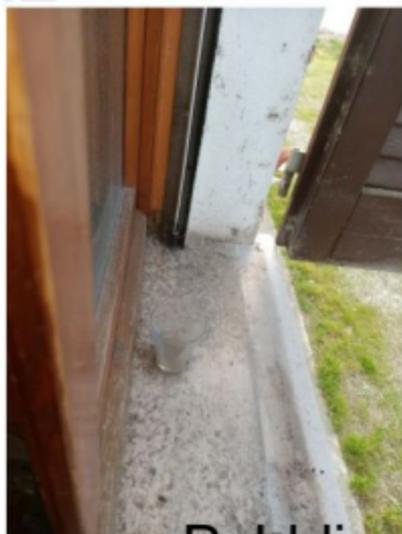
Viste della tipologia e stato attuale dei serramenti (finestre e persiane in legno)

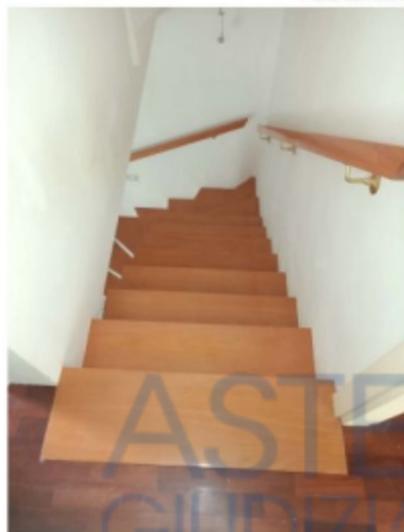
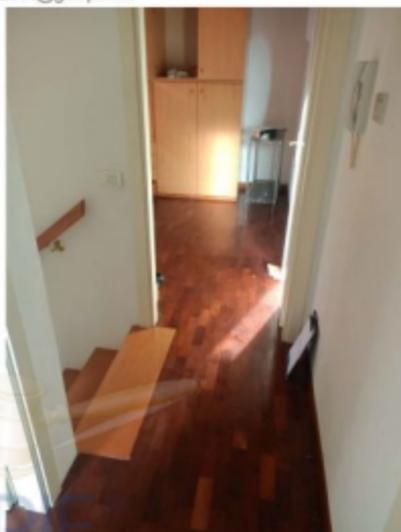
Scala interna di collegamento dal piano terra all'arrivo piano primo + vista porta camera dal disimpegno di arrivo

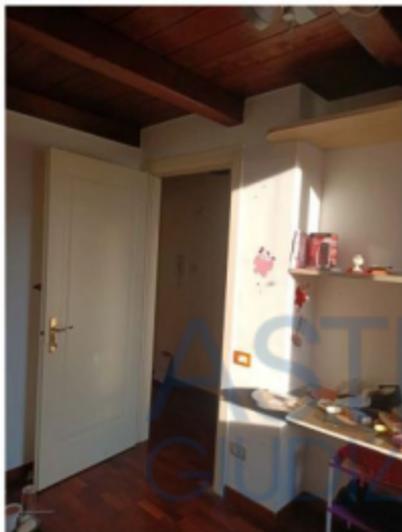
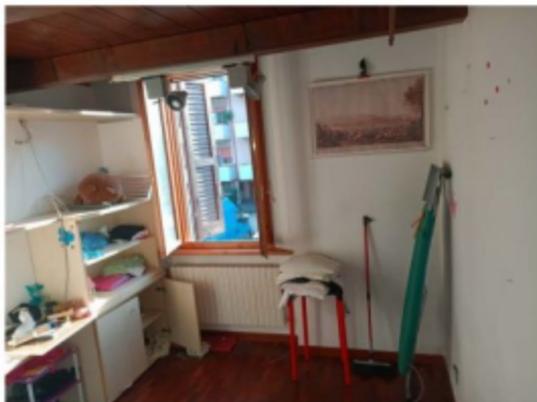
Viste guardaroba e comunicante con sottotetto in legno (sia il solaio che le travi e il sottotetto).

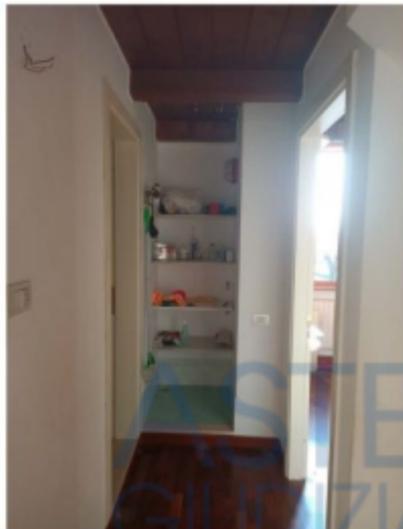
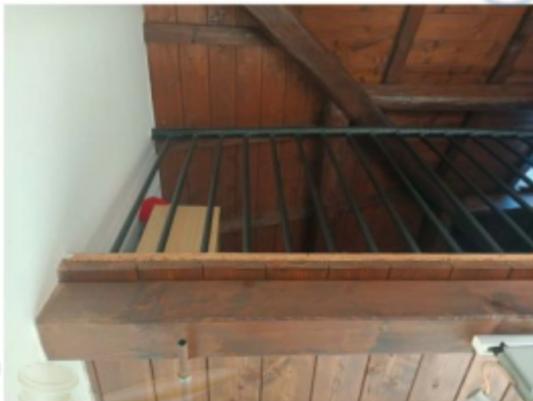
Vista disimpegno primo piano con soprastante solaio in legno + Vista sottotetto con affaccio sul guardaroba

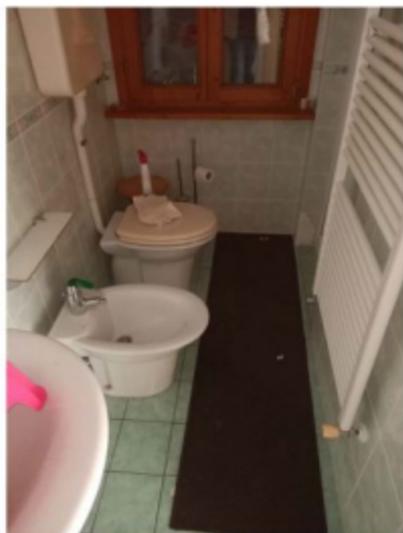
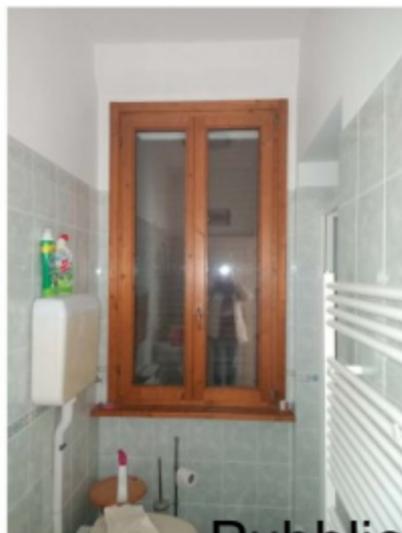
Viste bagno con doccia in stile

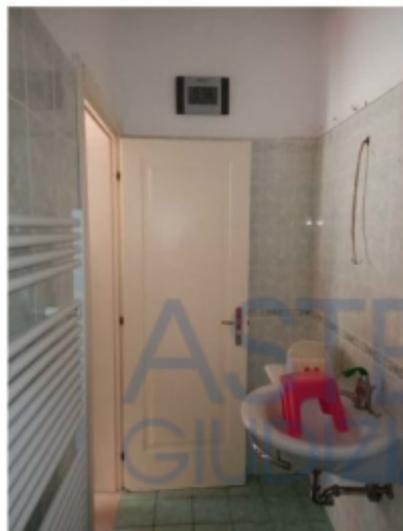
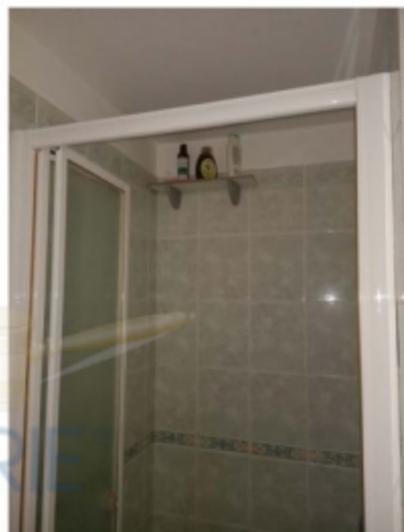
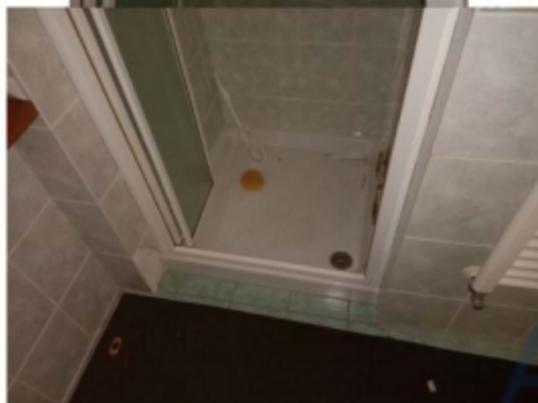
Viste bagno con doccia primo piano e unica camera da letto non matrimoniale

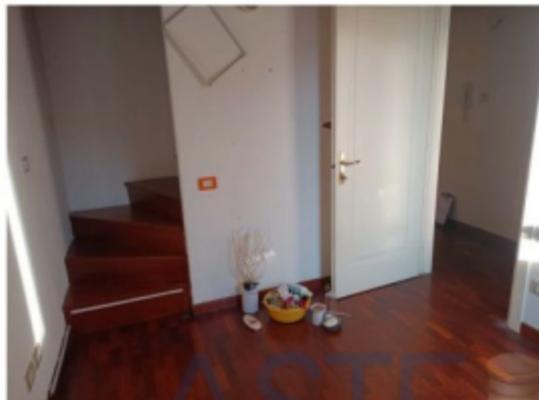
Scala interna di collegamento piano primo e piano secondo (sottotetto) con partenza dal guardaroba e arrivo al sottotetto

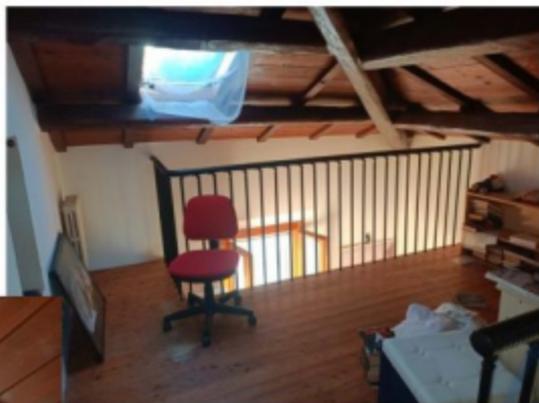
Zona del sottotetto vista nella porzione creata con un solaio orizzontale in legno (con affaccio sul guardaroba)

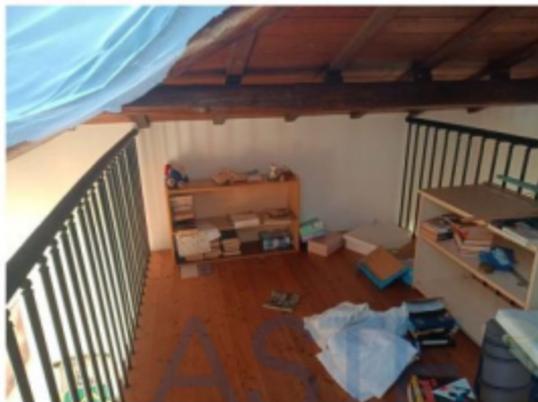
Sottotetto visto nella porzione creata con un solaio orizzontale in legno (con affaccio sul guardaroba e sulla scala) + Vista del punto di arrivo al sottotetto con apertura muraria di comunicazione diretta con altra porzione di sottotetto a quota di pavimento più alta di cm. 56 circa

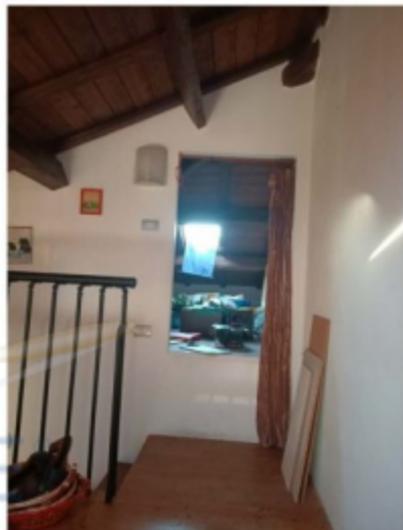
Sottotetto visto nella porzione a quota di pavimento più alta di cm. 56 circa

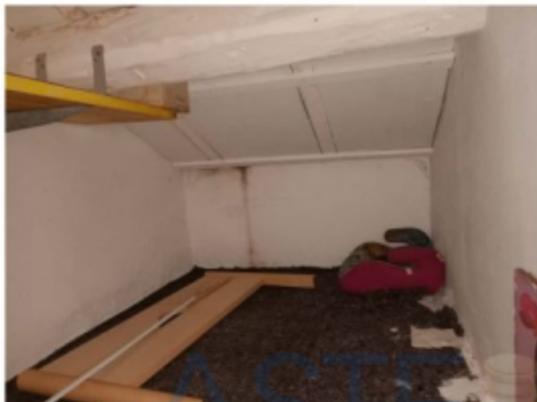
Piccola porzione di sottotetto (soprastante al bagno piano primo) con piano posto a quota più alta di cm.56 circa rispetto il solaio in legno orizzontale di arrivo dalla scala al sottotetto

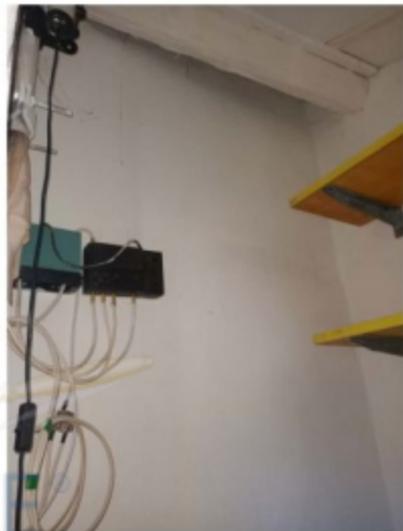
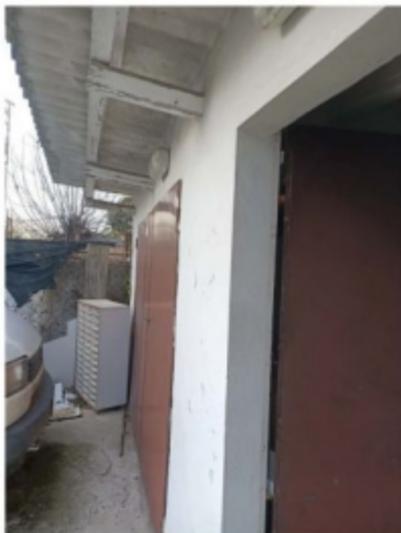
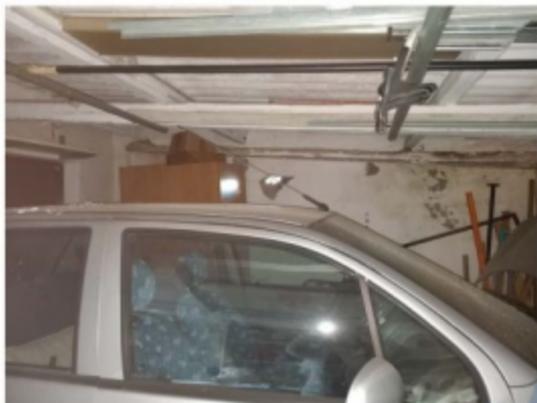
Facciata proservizi attuali con particolare copertura in lastre di cemento-amianto (Eternit) + Interno del locale destinato ad uso cantina

I servizi pertinenziali sono piuttosto deteriorati; in parte per la tipologia povera ed essendo peraltro vecchi; in parte sono pavimentati con semplici piastrelle ceramiche e in parte finiti a cemento; presenza di umidità alle murature; in questi servizi è presente l'impianto idrico stando al fatto che è presente un lavello tipo da cucina e anche una doccia; si osserva anche un impianto elettrico, fuori traccia, ma con fili cadenti e/sospesi; evidentemente forse ragionevolmente non collegati e funzionanti; tutti i sanitari presenti sono in materiale

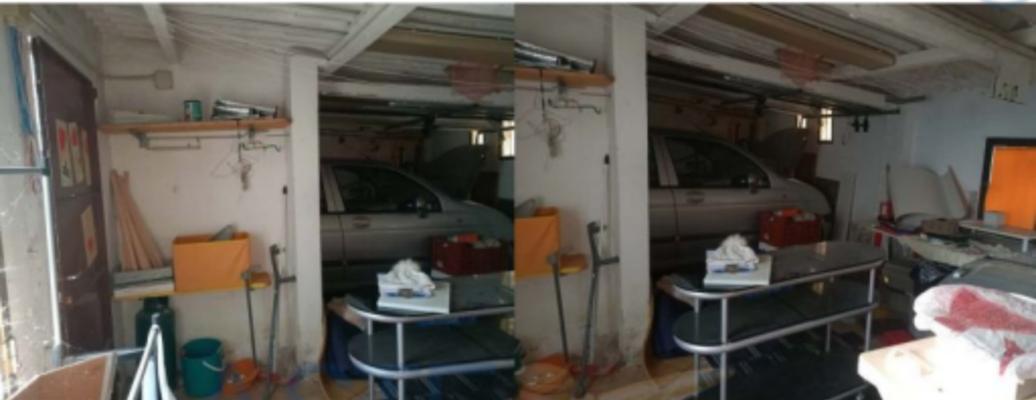
Interno proservizi attuali con foto scattata dal locale attuale destinato ad uso legnaia rivolta al locale uso cantina con particolare piccole finestrine nella parete verso il retro

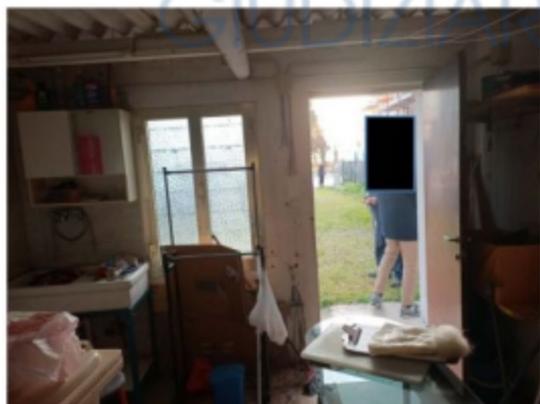
Interno attuale del locale destinato ad uso legnaia con vista delle aperture verso il cortile pertinenziale e particolare dotazione lavello e doccia a pavimento

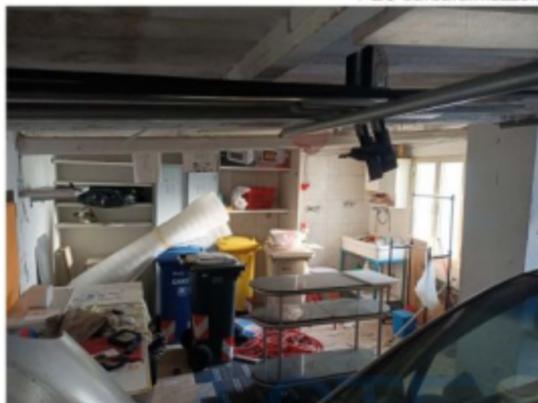
Interno proservizi con vista verso locale a destinazione d'uso
legnaia + particolare finestrina nella parete verso il retro

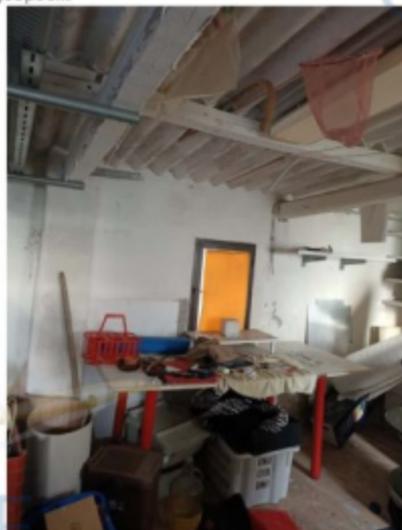
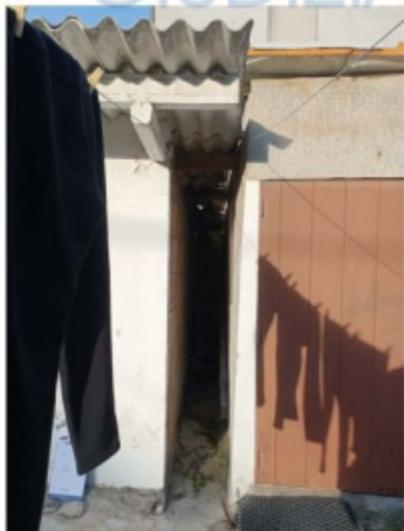
Fine degli attuali proservizi pignorati con copertura in lastre di cemento-ammantato (Estratto)
particolare dello spazio vuoto di stacco da quelli a fianco, non oggetto di pignoramento

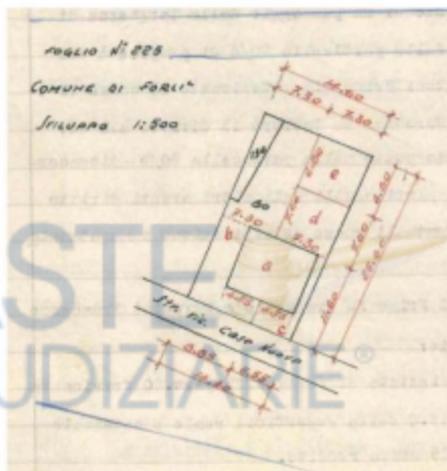
Con questo frazionamento si dichiarava e si rappresentava all'U.T.E. la voluta divisione dell'intera particella 80 in 80/a, 80/b, 80/c, 80/d, 80/e.

Inoltre si mostrava graficamente e con estrema chiarezza anche la particella 134 del medesimo foglio 225. Come si osserva la particella 80/b di allora identifica l'attuale particella 187 pignorata e sulla quale erano già presenti i proservizi oggetti di vendita nel 1953 e oggetto di pignoramento attuale, seppure non ancora rappresentati in mappa. La ctu inserisce sotto anche l'attuale mappa Catasto Terreni - Foglio 225:

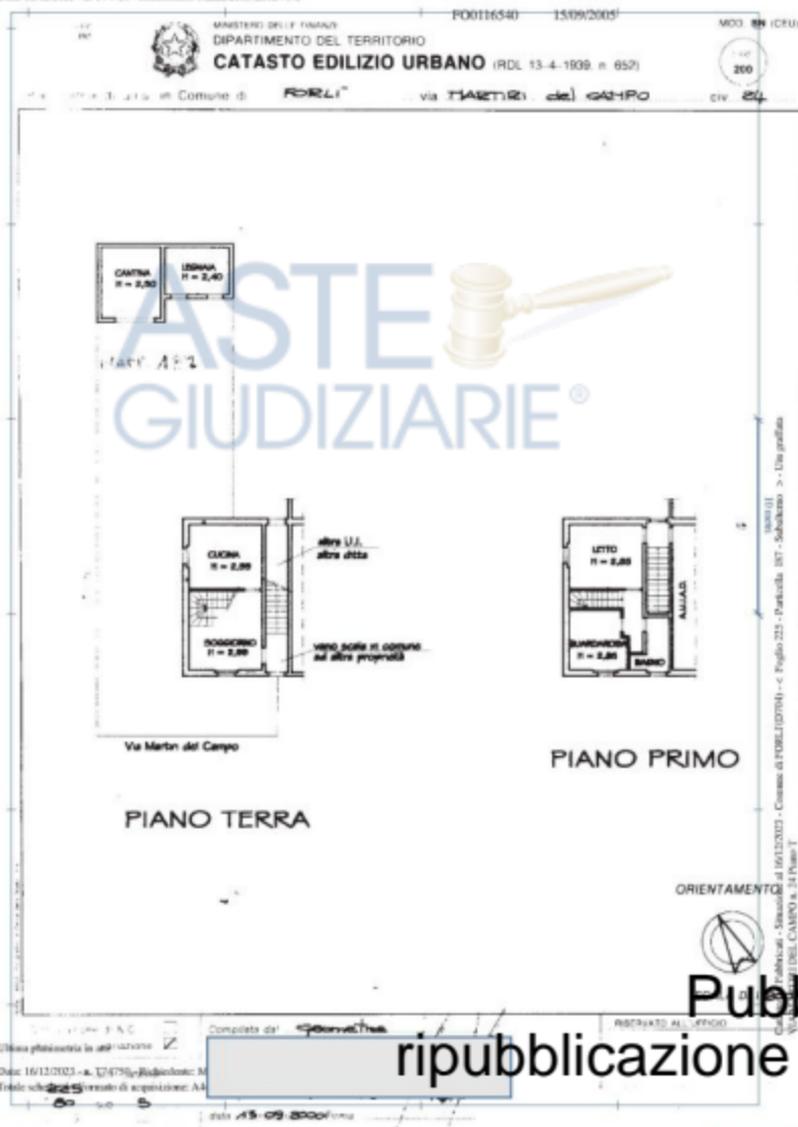
Data: 16/12/2003 - n. 174790 - Riduzione: MZZBBR69L58D704J

Si riporta l'attuale planimetria del Catasto Fabbricati di Forlì, relativa ai beni pignorati (All.27):

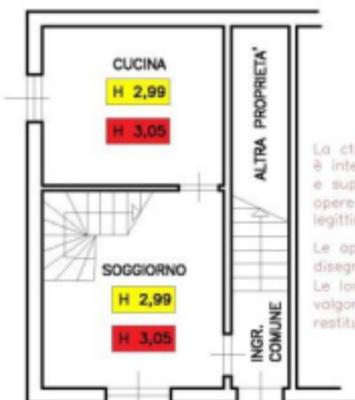
SCHEMA GRAFICO ATTUALE PIANO TERRA
COMPARAZIONE RILIEVO CTU CON CATASTO FABBRICATI 2000

La ctu EVIDENZIA che questo schema grafico è inteso puramente indicativo per documentare e supportare graficamente la descrizione delle opere da considerare diffammi rispetto lo stato legittimo, o eventuali TOLLERANZE, e/o tipo errori grafici.

Le aperture (porte e finestre) vengono solo disegnate con ausilio delle foto scattate sul posto. Le loro dimensioni e soprattutto posizioni valgono solo ed esclusivamente per restituirne la presenza attuale.

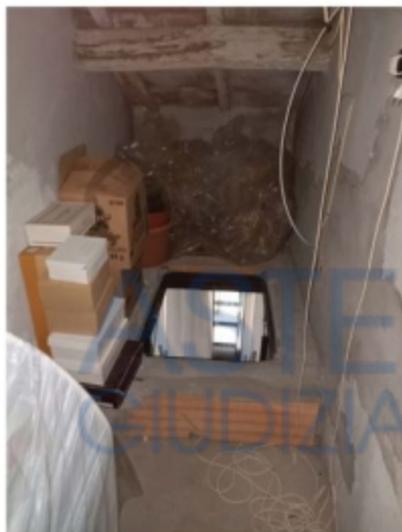
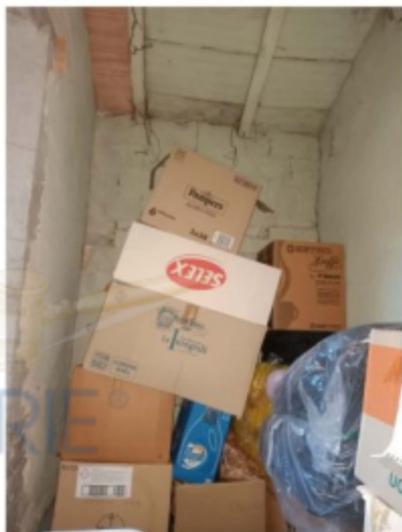
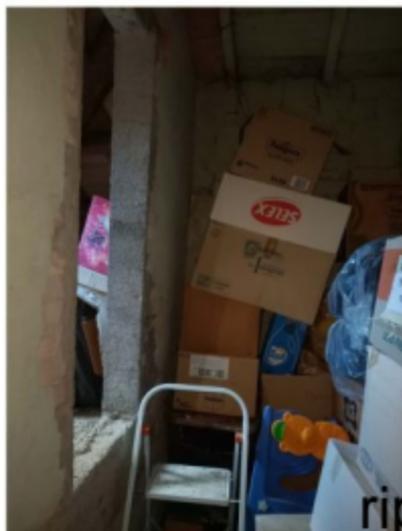
Foto porzioni sottotetto con accesso solo da parti comuni con presenza di piccolo lucernaio per accedere al tetto
