TRIBUNALE CIVILE DI FORLÌ'

RELAZIONE TECNICO ESTIMATIVA CON ALLEGATI
ESECUZIONE IMMOBILIARE N. 17/2022 R.G. Es.

Arch. Elio FIORINI

Immobili in comune di FORLÌ (FC) località Magliano - via Monda n. 108

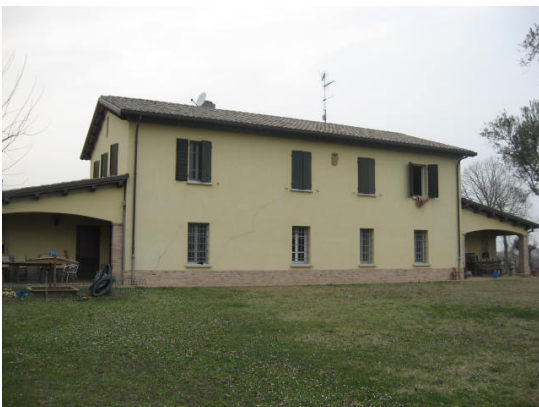
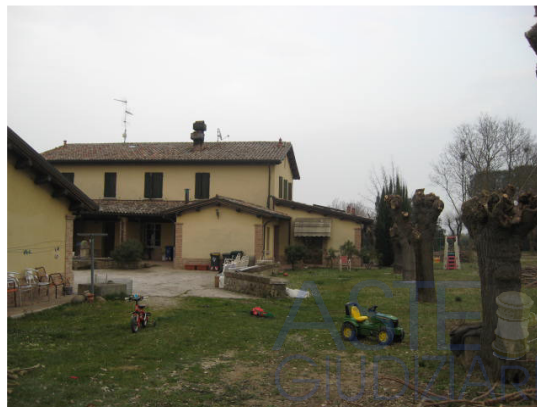
Fronte stradale (est) e porzione prospetto posteriore (ovest)

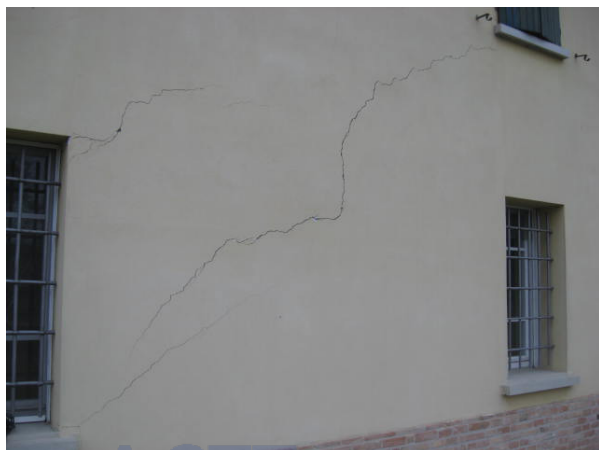
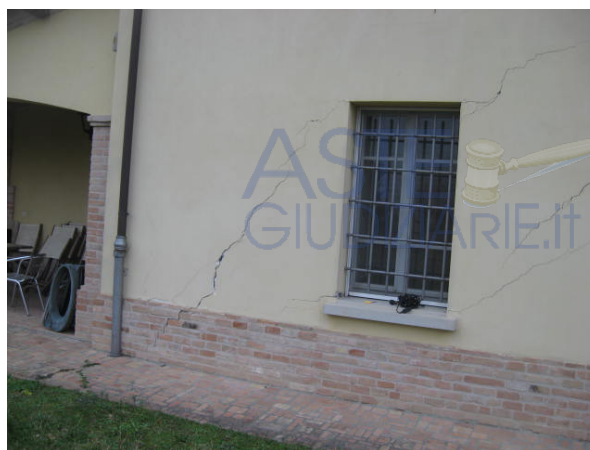
Il fabbricato di abitazione presenta lesioni e crepe sulle murature esterne, in particolare su porzione del fronte sud e est (fronte strada) evidenti in alcuni vani del piano terra e primo del LOTTO 1.

Particolare vista crepe esterne sul fabbricato principale

Occorre svolgere un esame approfondito per questa situazione che non si sono potute verificare in maniera strutturale al momento della visita di sopralluogo.

Un controllo attento a queste fessurazioni, con opportuni strumenti, permette di interpretare lo stato di salute dell'edificio. Alcune lesioni possono essere determinate dalla semplice risposta fisiologica degli intonaci in altri denunciano la presenza di un dissesto,

che può essere determinato anche dalla presenza di più cause contemporanee, per il quale è necessario intervenire.

Possono essere presenti contemporaneamente lesioni fisiologiche, lesioni patologiche e dissesti fondali e stabilire le soluzioni per risolvere le problematiche in atto.

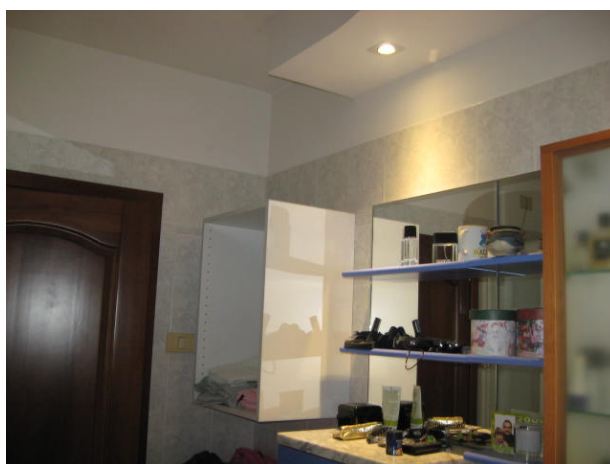
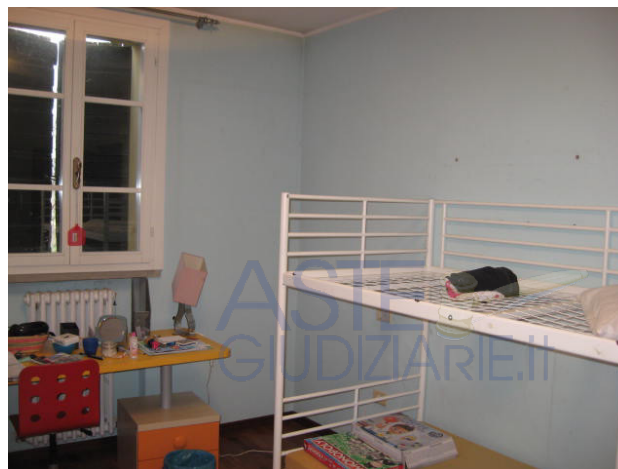
Bagno e camera da letto (piano primo)

Si segnala la presenza di notevoli crepe sui muri perimetrali esterni dell'edificio in origine, sia nei vani interni al piano terra (soggiorno-pranzo) e al piano primo con evidenti lesioni nelle piastrelle del bagno.

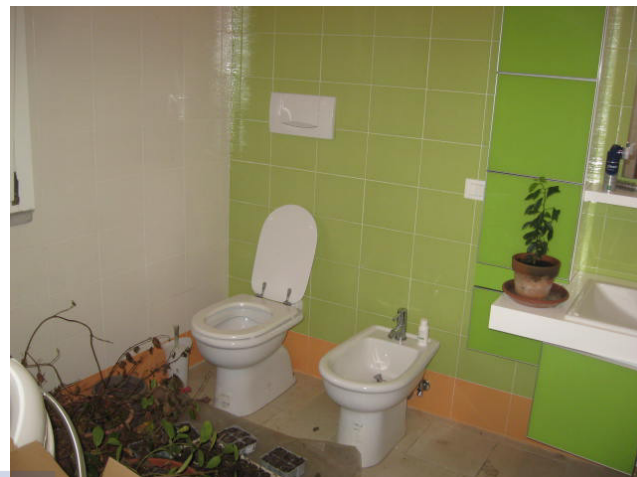
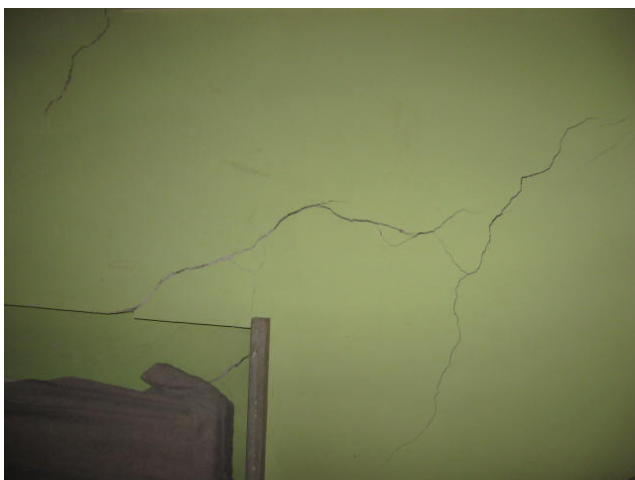
Si segnala la presenza di notevoli crepe interne ed esterne sui muri perimetrali dell'edificio in origine, sia al piano terra (soggiorno-pranzo) che al piano primo con lesioni anche delle piastrelle del bagno. Per le crepe presenti è stato scritto nel capitolo precedentemente.

Crepe sulle murature

Il fabbricato di abitazione presenta lesioni e crepe in particolare su porzione del fronte sud e est (fronte strada), evidenti all'interno di alcuni vani del piano terra e primo del LOTTO 1. Occorre svolgere un esame approfondito per verificare le condizioni con una analisi puntuale e particolareggiata e comprendere le cause e successivamente affrontare in modo risolutivo il problema.

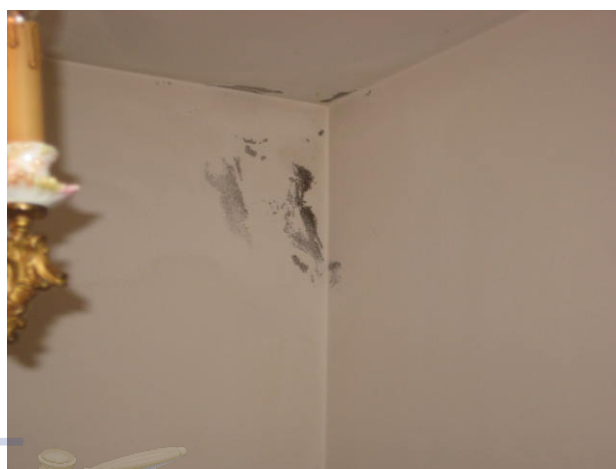
Particolare zona interessate da efflorescenzeintonaci- tinteggiature
