RELAZIONE TECNICA

Perizia tecnica estimativa redatta dall'Agenzia Immobiliare Acropoli Re nella persona del titolare Paolo Pietrobono iscritto all' ex Ruolo Agenti d'Affari in Mediazione n°530, Ruolo Periti ed Esperti n° 313, REA N° 163306 presso la C.C.I.A.A. di Frosinone, con sede in Alatri ed esaustiva per la corretta individuazione dei beni immobili siti nel comune di Alatri:

1) FABBRICATO F 81 MAPP 618 SUB 4

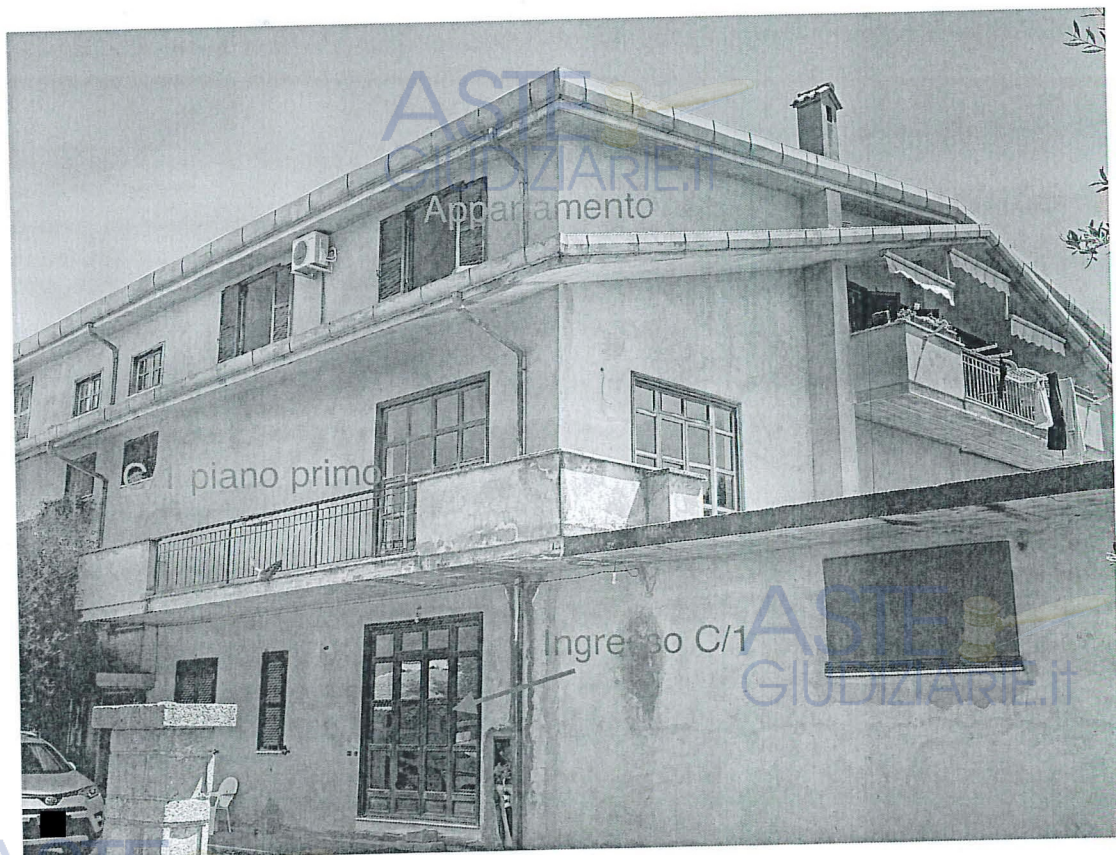
Esternamente lo stabile si presenta intonato al grezzo e non rifinito.

Esterno Via Latina

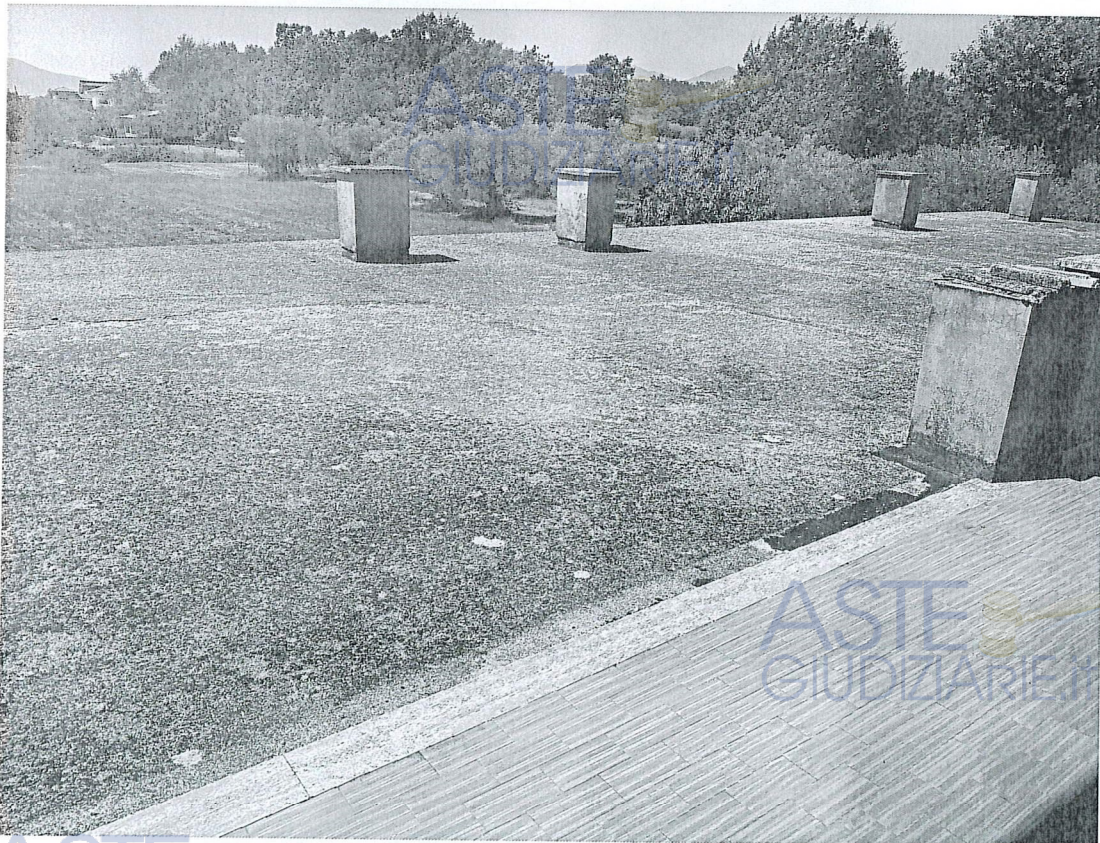
Di fatto la proprietà risulta non essere frazionata rispetto alla porzione confinante, c'è da ultimare la tramezzatura sia al piano terra che al primo.

In foto la tramezzatura divisoria del C/1 da ultimare su entrambi i piani ed il lastrico solare al piano primo

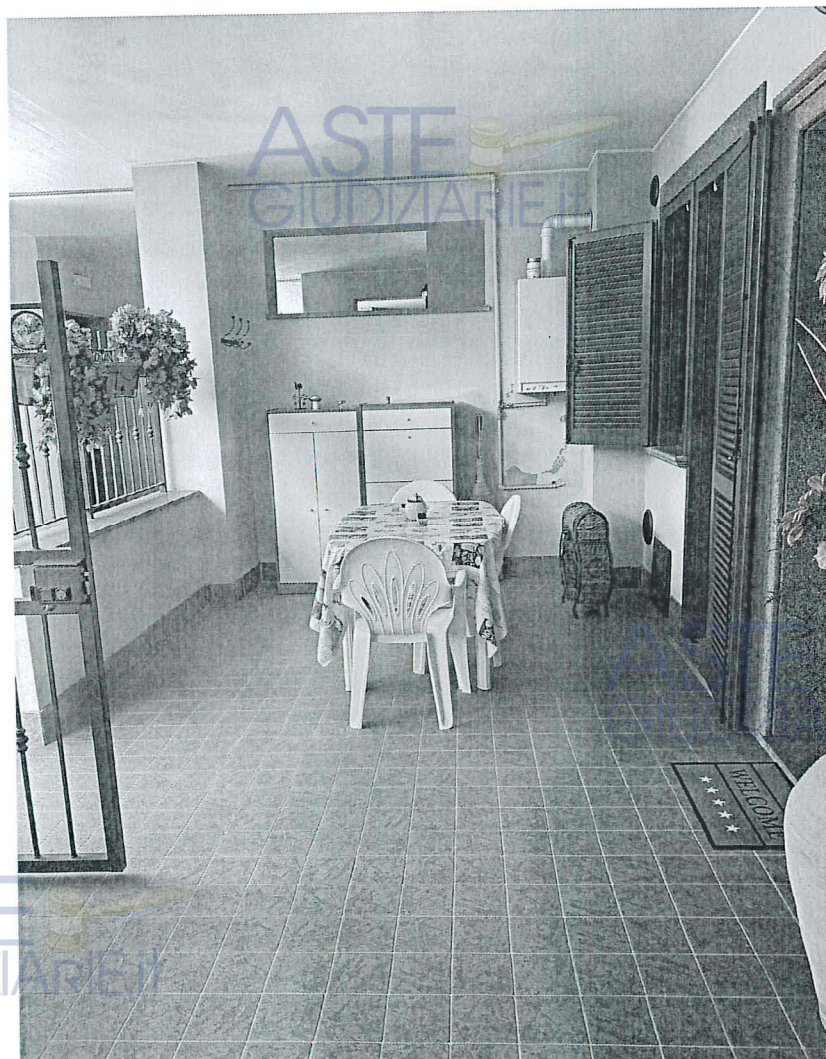
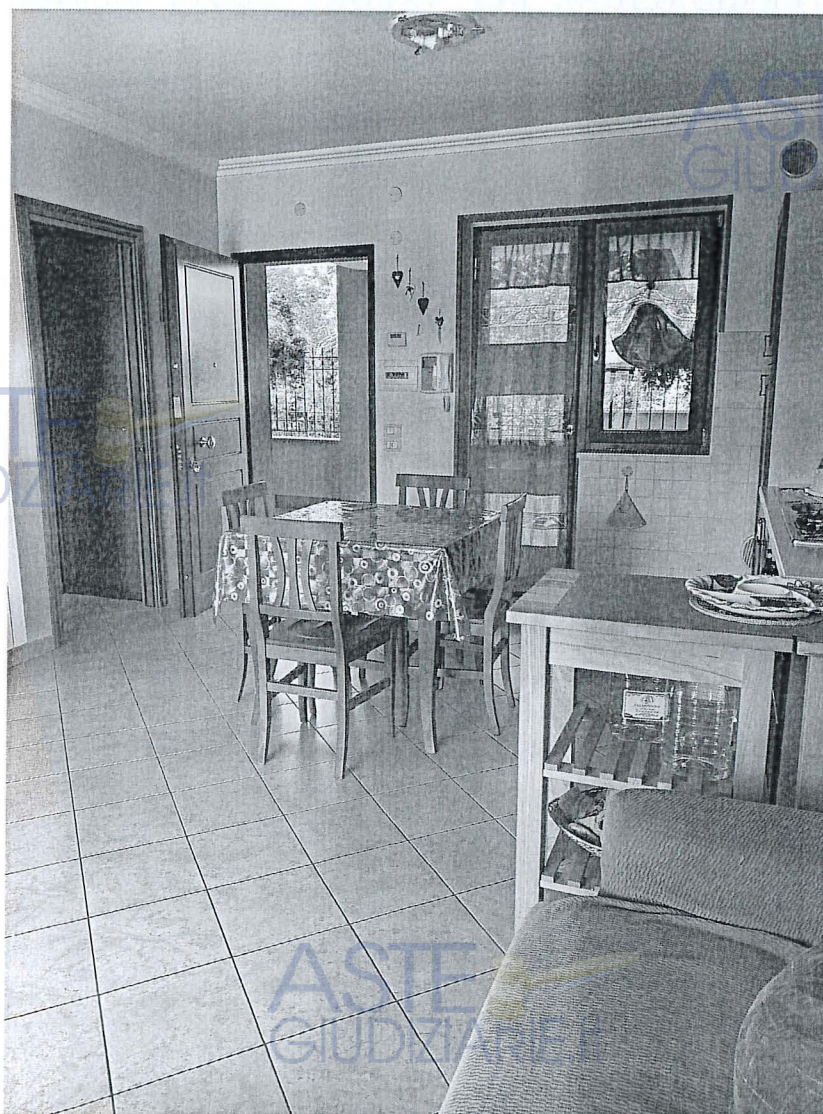
L'immobile si presenta in discreto stato di conservazione con un buon affaccio ed è composto da ingresso a vista su una sala con angolo cottura e camino da riattivare, una camera da letto, un bagno ed un piccolo disimpegno, un balcone ed un terrazzo completano la proprietà.

Le rifiniture sono nella norma con un mono cottura al pavimento ed infissi a taglio termico di prima generazione alle finestre, portone blindato ed impianti che rispettano la normativa in vigore all'epoca dell'acquisto.
