TRIBUNALE DI GENOVA

Contenzioso Civile R.G. 3659/2021

A. PREMESSE

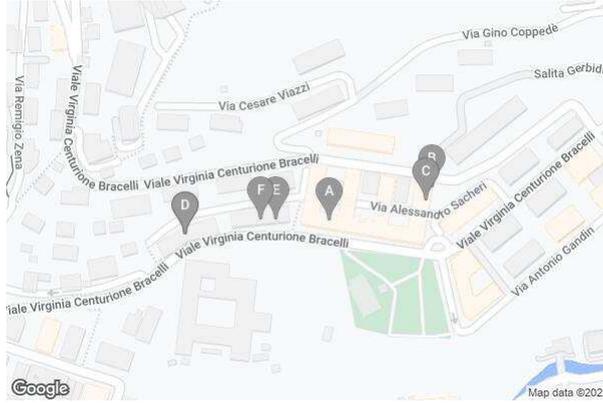
Si sono individuati n. 07 immobili compravenduti nel periodo compreso tra il marzo 2020 e aprile 2022, tutti aventi caratteristiche similari

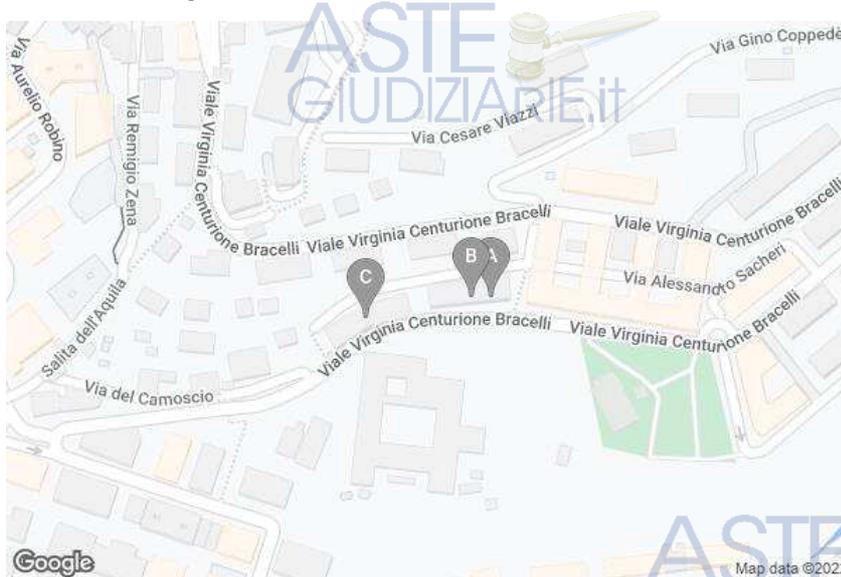
Tali immobili risultano tra l'altro avere valori tra loro simili ed un importante grado di attendibilità come indicato nel rapporto di valutazione allegato "C"
