PRECISAZIONI SU PERIZIA IMMOBILIARE

Procedimento 353/2023 Tribunale di Genova - Esecuzioni Immobiliari

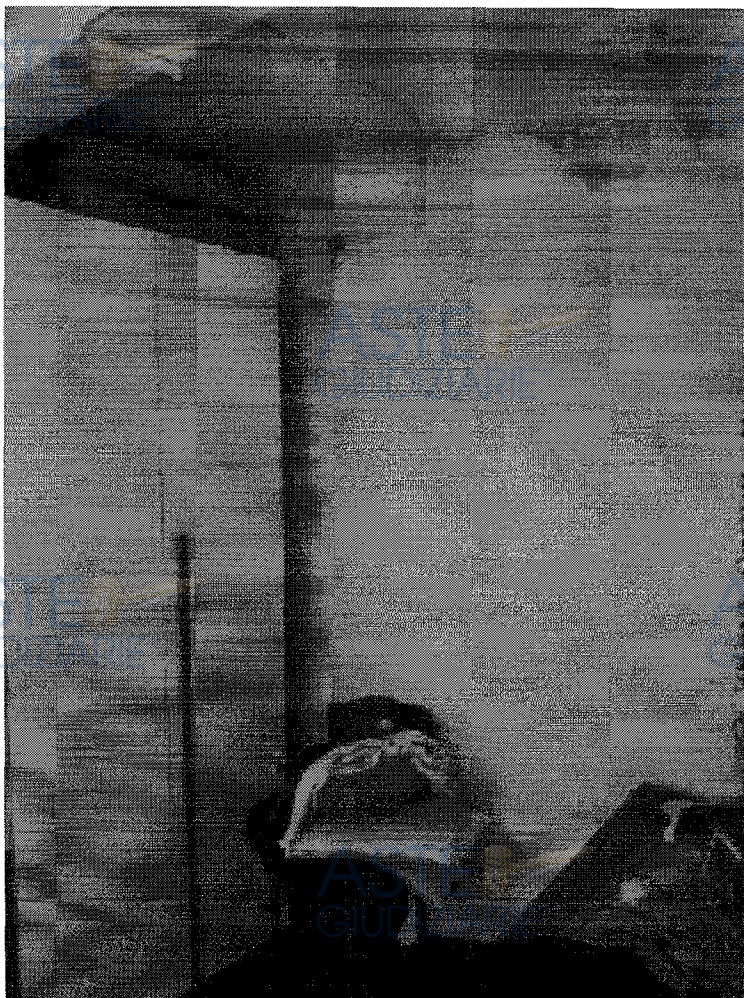
Esiste, è vero, una traccia di una pregressa infiltrazione in una stanza con distacco della pittura e chiazza colorata di tannino, ma questa chiazza non può provenire dal tetto (vi è ancora un piano sopra) e tanto meno dalla facciata, che non ha fessurazioni o scostamenti in corrispondenza. La chiazza è visibile nella foto in terza riga terza colonna della pagina 2 delle foto.

Infiltrazione pregressa interna.
Le strutture lignee del solaio hanno
generato macchie di tannino.

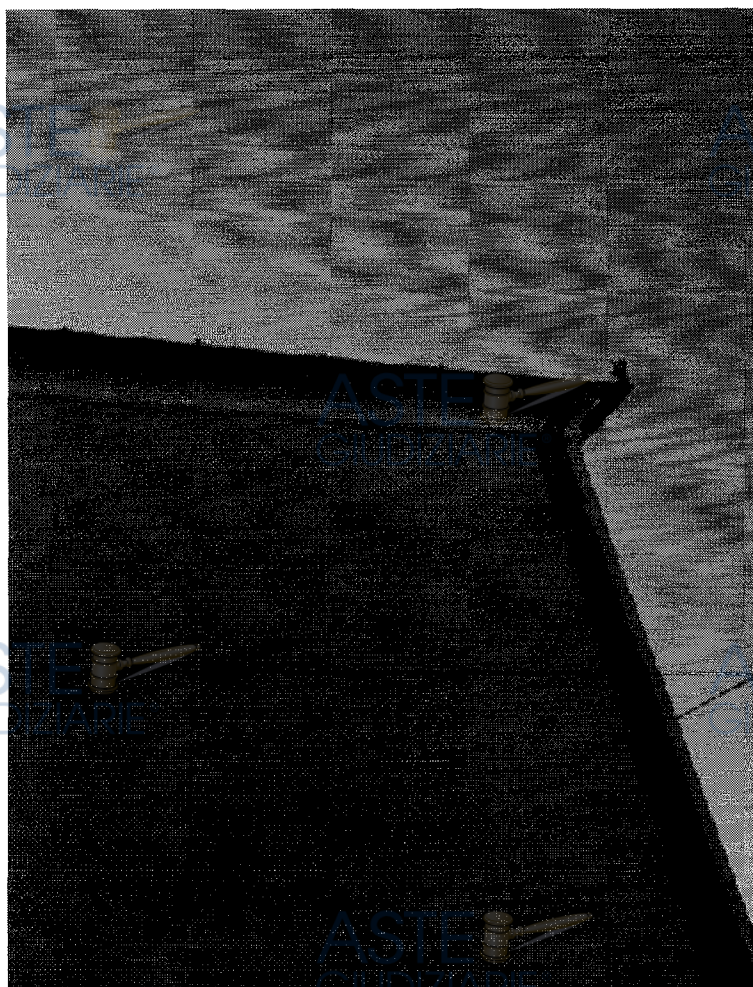
Parete esterna in corrispondenza della
parete della foto precedente: non
presenta spostamenti o lesioni,
pertanto l'infiltrazione è potuta avvenire
solo dall'alloggio al piano superiore.

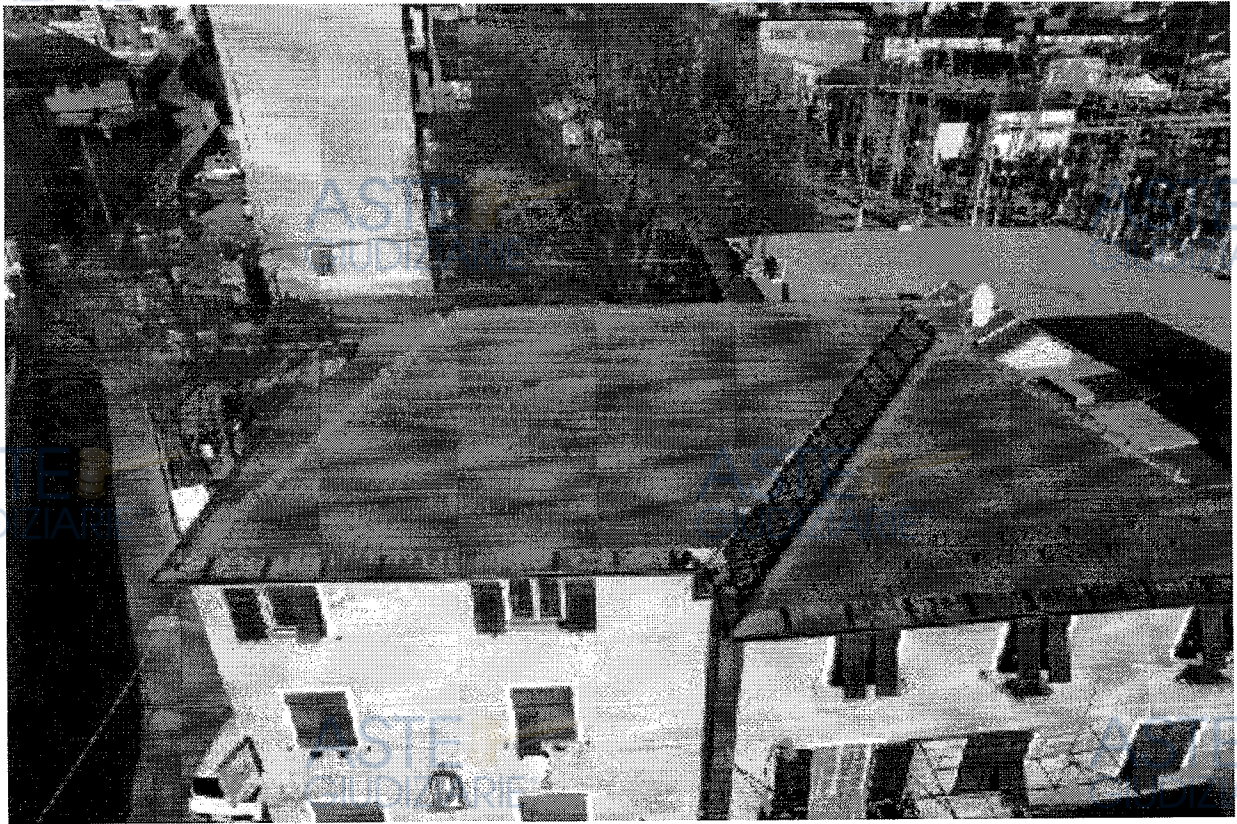
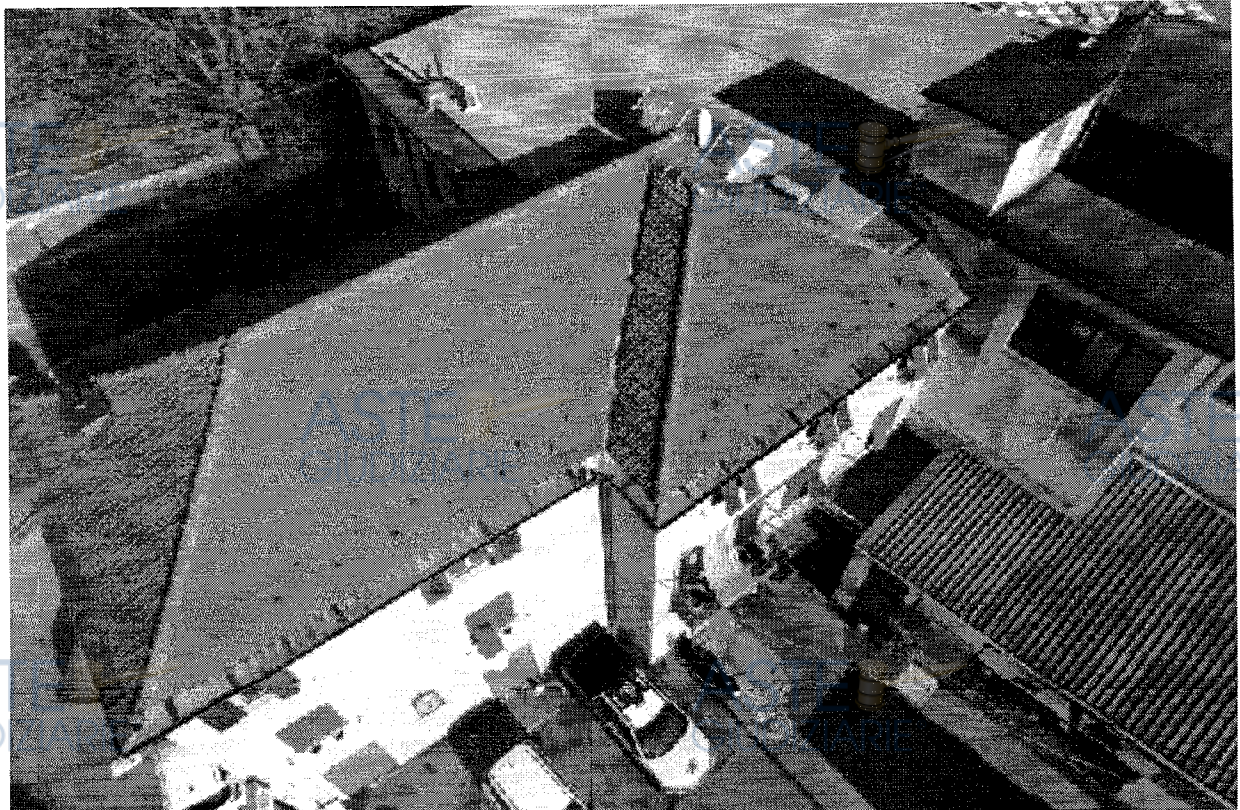
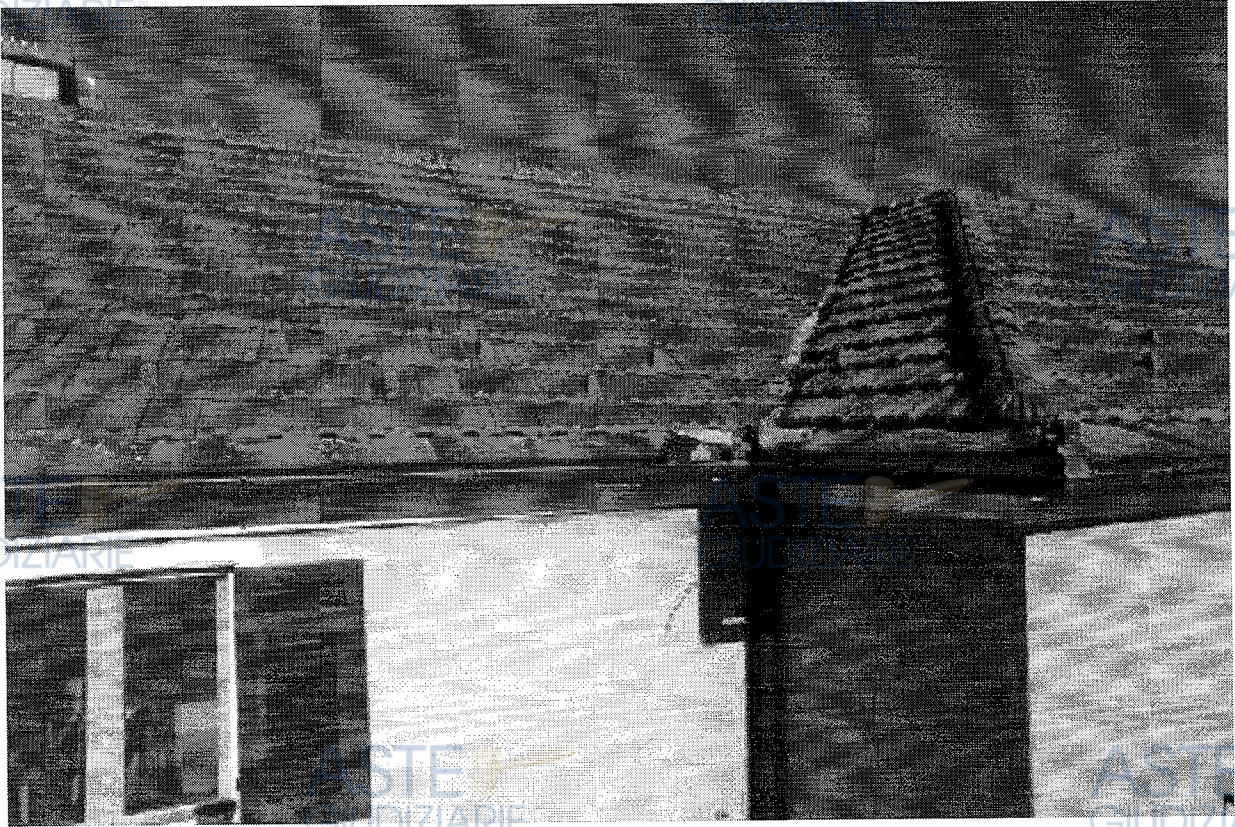
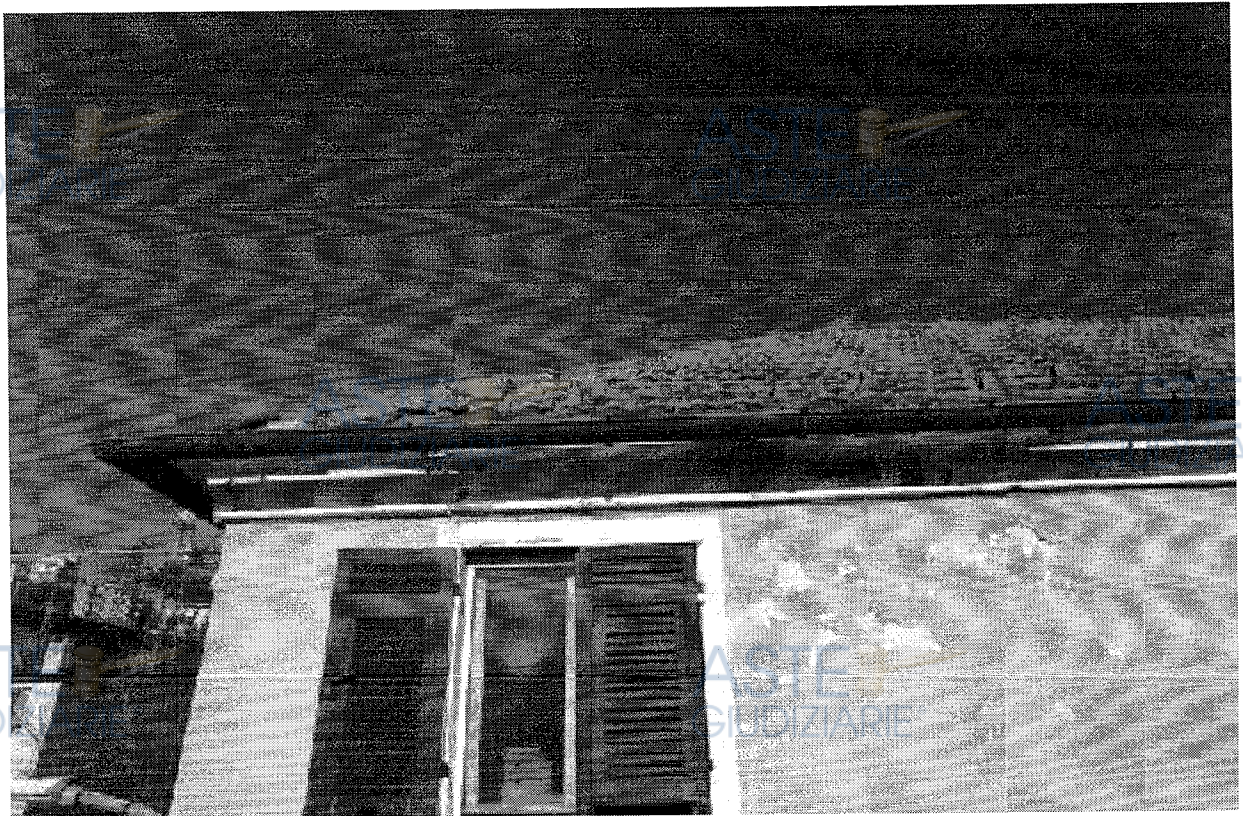
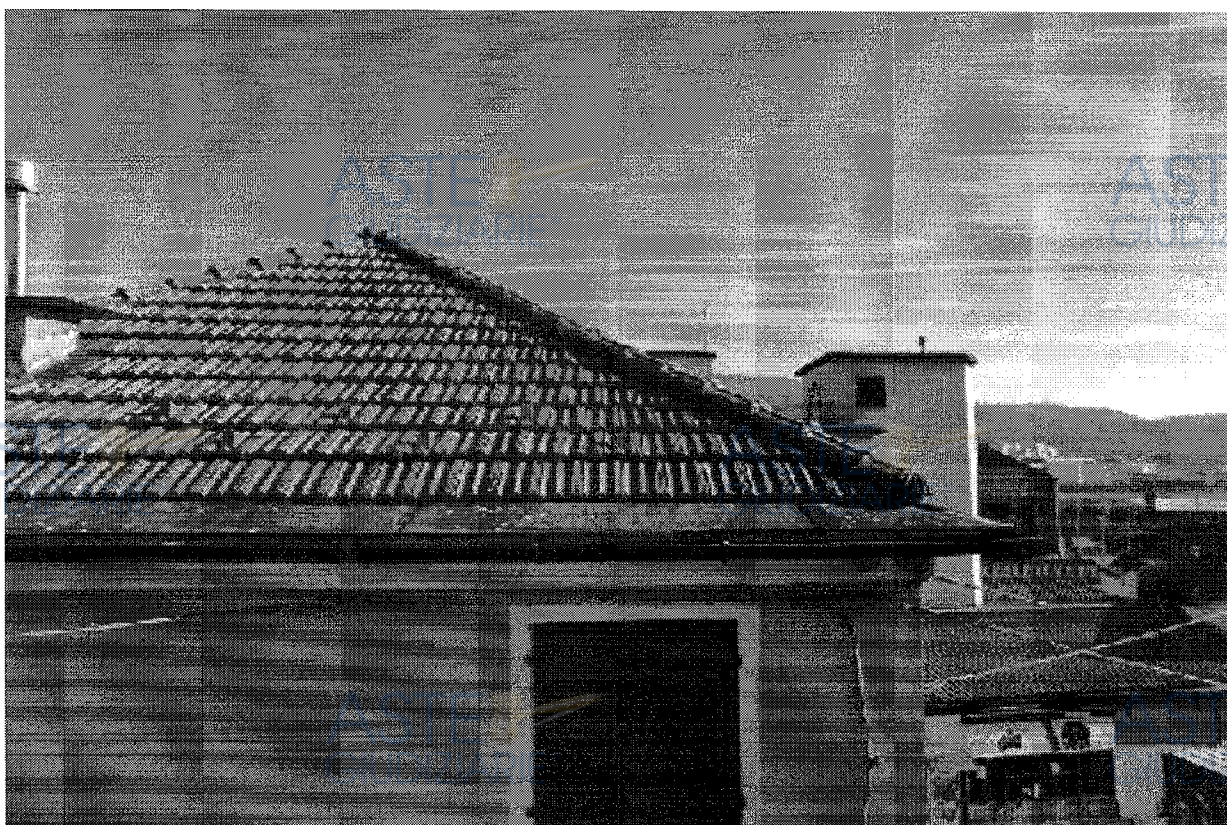
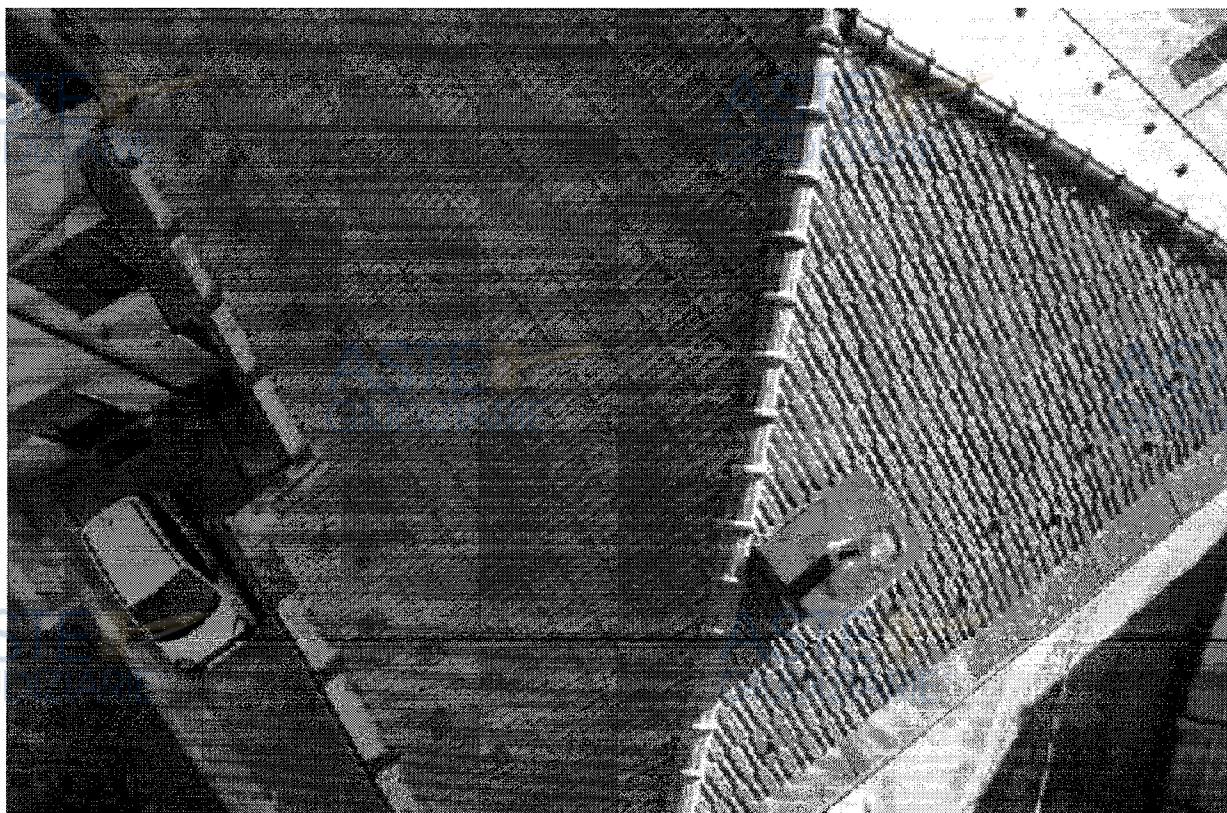
Confermo che il tetto è in **ottime condizioni**, non presenta danneggiamenti, le converse in corrispondenza dei compluvi e dei corpi emergenti sono in ordine, la gronda è continua e con pendenza appropriata, sono persino presenti delle tegole con sporgenze anti scorrimento e caduta neve, abbastanza inusuali a Genova.

Le facciate sono in ordine; si rileva solamente un qualche piccolo ed insignificante scrostamento della pittura che non crea deprezzamento dell'immobile.
