TRIBUNALE ORDINARIO - GORIZIA

ESPROPRIAZIONI IMMOBILIARI 7/2024

CONSULENZA ESTIMATIVA GIUDIZIARIA

LOTTO 1

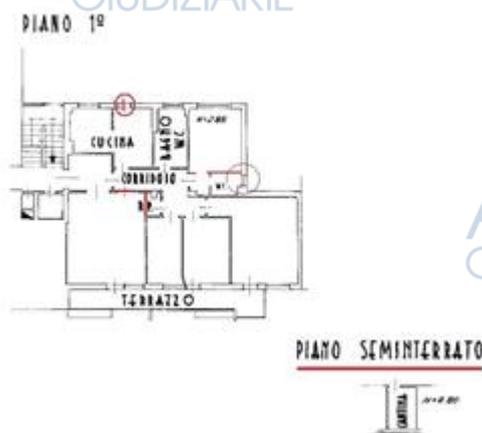
Sono state rilevate le seguenti difformità: le planimetrie catastali depositate non risultano aggiornate con quanto presente in loco, in seguito alla redistribuzione degli spazi all'interno dell'appartamento e la creazione di un nuovo servizio igienico. Inoltre nella cantina non viene riportata l'indicazione del "piano seminterrato".

Stralcio planimetria catastale sub 4 con indicazione delle difformità rilevate.

Le difformità sono regolarizzabili mediante: presentazione del nuovo aggiornamento catastale.
