# TRIBUNALE DI GROSSETO

### Procedimento Giudiziario n.057/2016 R.G.E.I.

## RELAZIONE DI CONSULENZA TECNICA

Data: 13 febbraio 2023

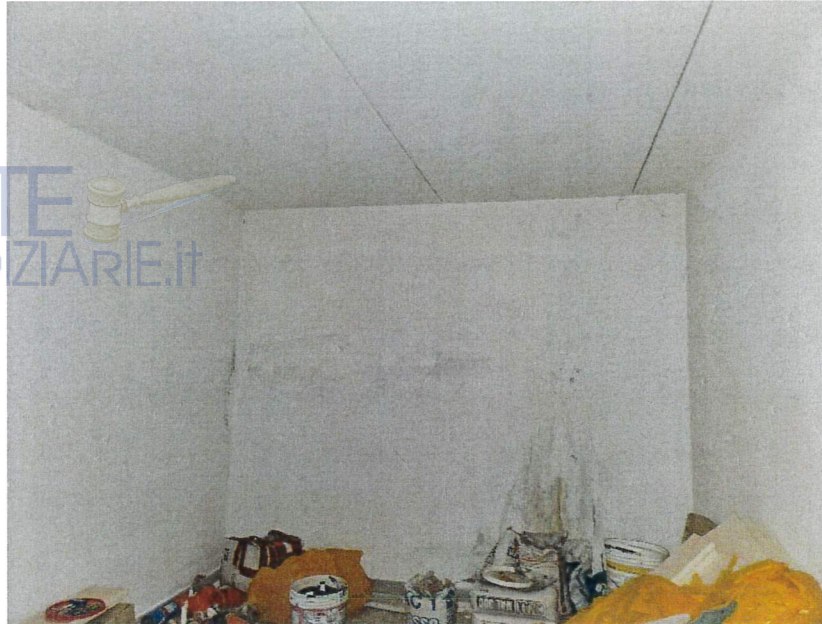
**Lotto n.1**

nel lotto n.1 si rilevano solo piccole macchie di umidità di risalita provenienti dal muro esterno ma, al momento, non ci sono infiltrazioni di pioggia.

Interno del lotto n.1 dove al momento risultano solo piccole infiltrazioni di risalita, ma non piove dal soffitto.

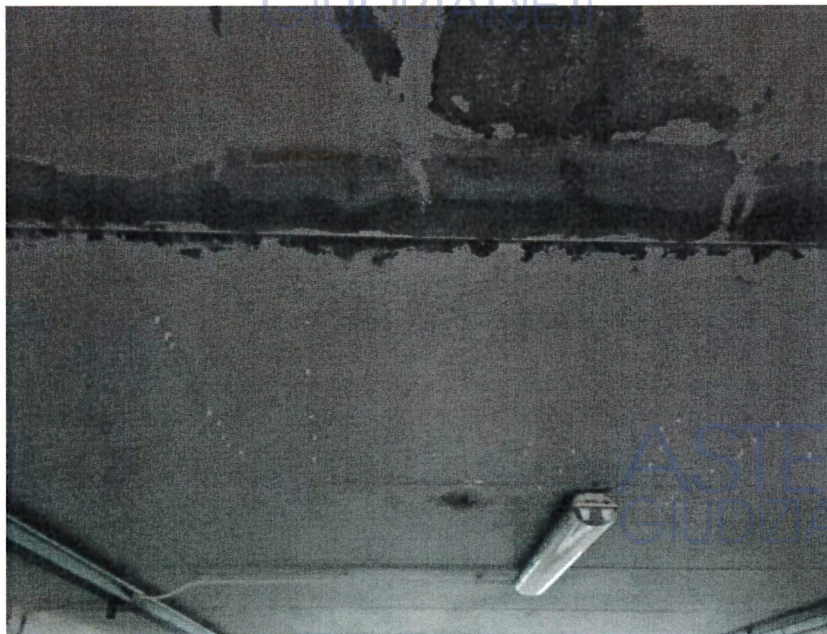
Come già rilevato nella precedente relazione, persistono le infiltrazioni nel corsello di fronte al lotto n.1

Nella precedente relazione del 12 novembre 2021 si rilevava solo un'infiltrazione sul corsello di fronte al lotto n.1 per la quale la ditta [redacted] aveva presentato un preventivo per una serie di lavori da fare che di fatto poi, a seguito di continui rinvii, alla data dell'ultimo sopralluogo, non erano stati ancora eseguiti. Vista la situazione riscontrata, la ditta [redacted] si impegnava ad iniziare i lavori già preventivati in data 7 febbraio e ad eseguire ulteriori opere di coibentazione in corrispondenza dei lotti n.3 e n.4 già oggetto di precedenti opere a suo tempo già preventivate, autorizzate ed effettuate, il tutto senza ulteriori aggravii di costi per la procedura.

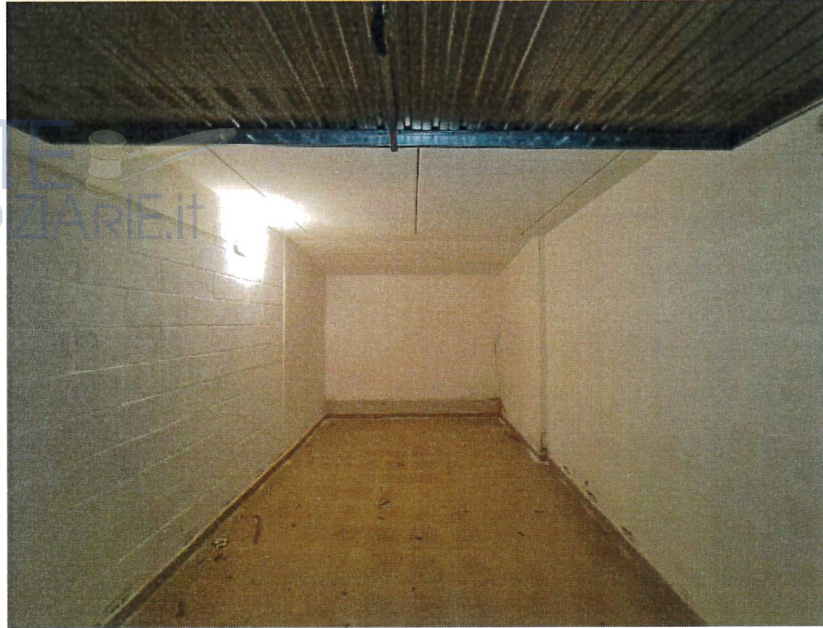
**Lotto n.2**

Nel lotto n.2 non si rilevano infiltrazioni di nessun genere.

Il lotto n.2 al momento risulta senza infiltrazioni

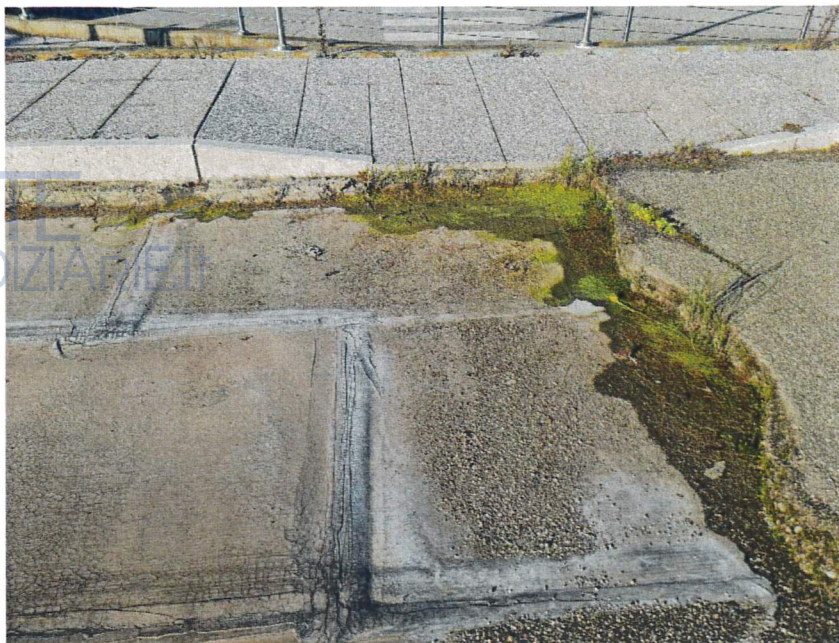
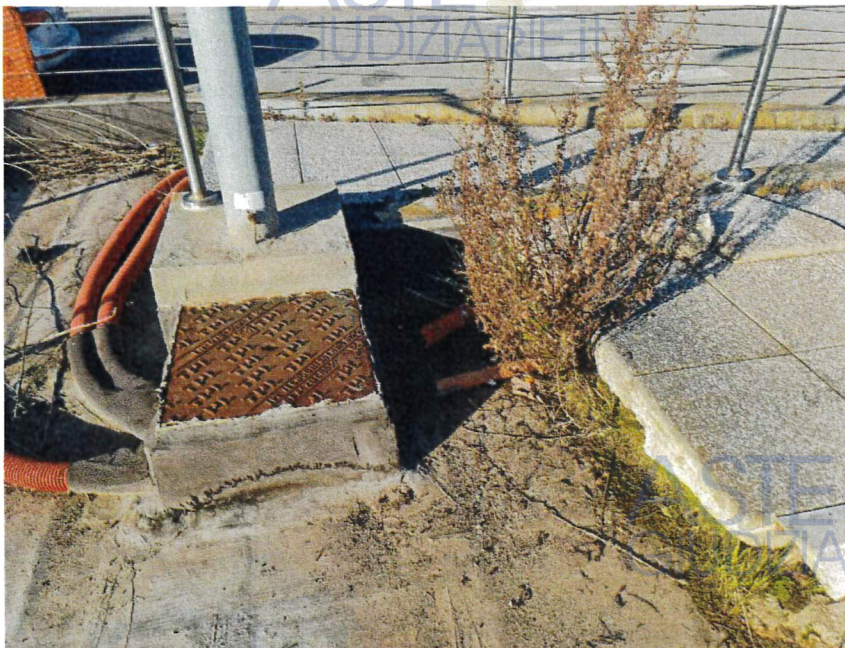
Si evidenzia fin da ora come gli interventi sopra descritti sono da considerarsi di mera tamponatura delle infiltrazioni più evidenti e di pronta risoluzione, anche in relazione ai costi che vengono posti provvisoriamente a carico del creditore precedente. Visto la conformazione dei luoghi e il precario stato costruttivo già evidente all'epoca del primo

sopralluogo effettuato e ribadito a più riprese nelle precedenti relazioni in atti, ulteriori opere non potrebbero essere compiute se non tramite interventi massivi e riguardanti l'intero lotto n.5 con costi non sostenibili all'interno della procedura esecutiva.

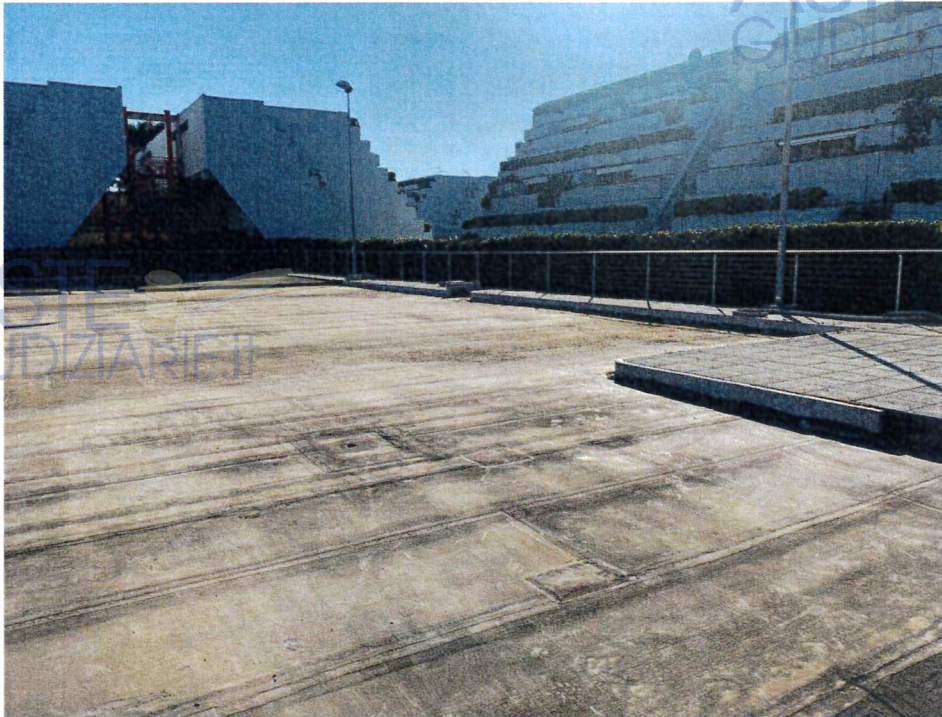
Panoramica lavori di pulizia effettuati

In data 7 e 8 febbraio 2022 la ditta effettuava i lavori sopra descritti come da foto che si allegano:

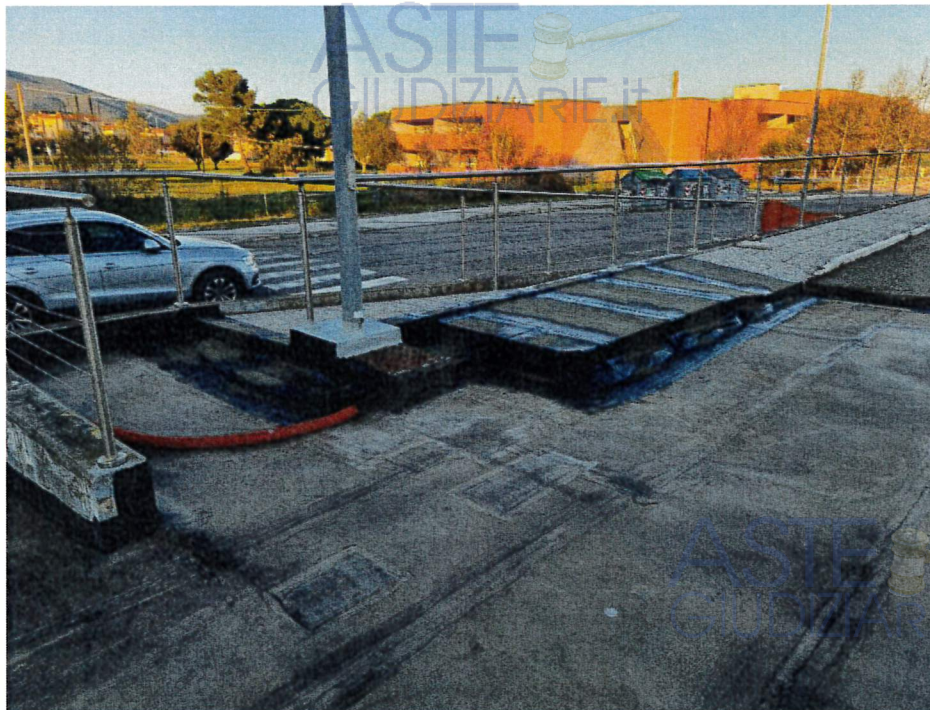
Dettaglio impermeabilizzazione copertura lotti n.3 e n.4

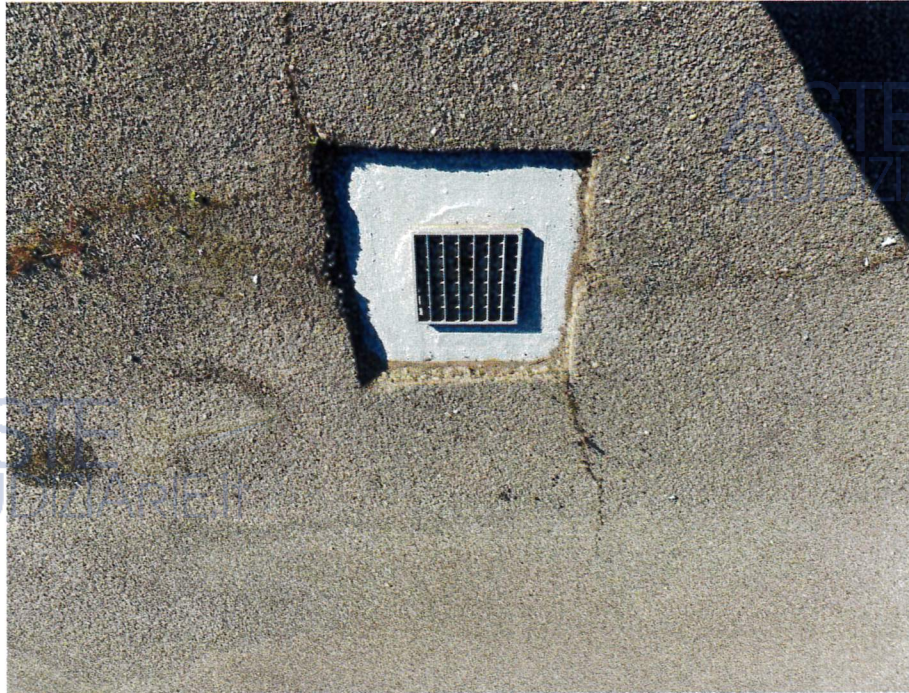
Dettaglio ripulitura e impermeabilizzazione pozzetti di raccolta acqua piovana
