TRIBUNALE DI LAGONEGRO

Perizia CTU Geom. Iula Alessandro, nella causa iscritta al n.248/2022 del R.G.E.

UNITÀ IMMOBILIARE A DESTINAZIONE RESIDENZIALE

Bene ubicato a Montesano sulla Marcellana (SA) – VIA XX Settembre, 7

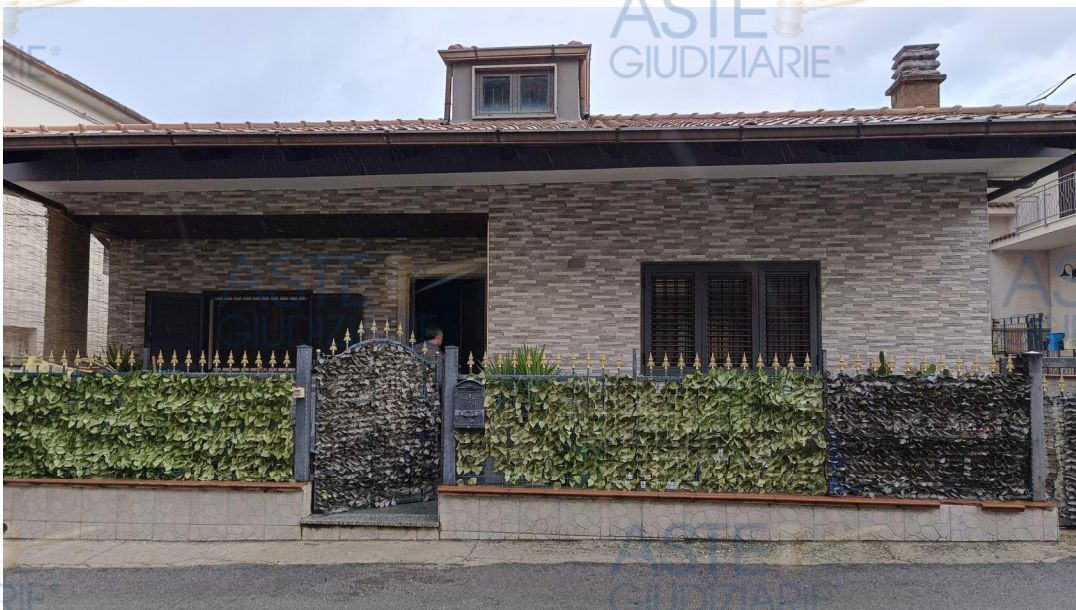
Nel complesso, il bene si presentava in mediocri condizioni di manutenzione ordinaria e straordinaria.

Vista del bene dal lato della strada comunale di Via XX Settembre.
