Giudizio di divisione dei beni oggetto di esecuzione immobiliare, sezione civile Reg. Gen.

510/2022 innanzi al G.I. Giuliana Santa Trotta del Tribunale di Lagonegro, tra

### IMMOBILI SITI IN SALA CONSILINA (SA)

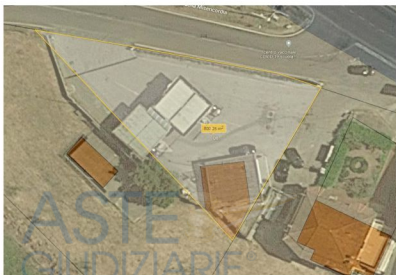
Fig. 17 grafico con indicazione Superficie complessiva esterna

Superficie esterna "catastale" mq. 800 – mq. 75 (area di sedime fabbricato) =  
= mq. 725 x €/mq. 100,00 = € 72.500,00
