RELAZIONE DI CONSULENZA TECNICA DI UFFICIO

TRIBUNALE DI LAGONEGRO

◆ **PROCEDURA DI ESECUZIONE IMMOBILIARE N. 58/2021**

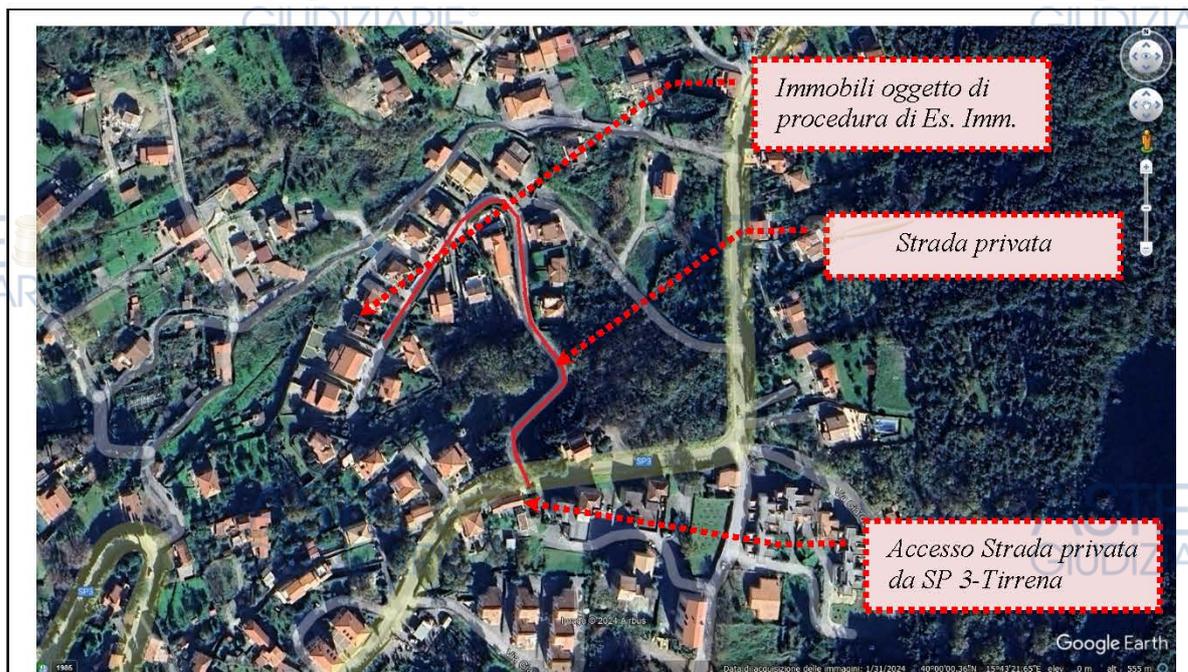
Figura 3 Ortofoto con individuazione immobili e punto d'accesso Strada Privata da SP3-Tirrena

Gli immobili oggetto di procedura sono accessibili da una strada privata (cieca) la quale si innesta a monte (a circa 235 metri s.l.m.) sulla Strada Provinciale 3 Tirrena (SP3 Tirrena) arteria stradale che attraversa l'intero abitato di Maratea (si vedano Figure n.ri 2 e 3).

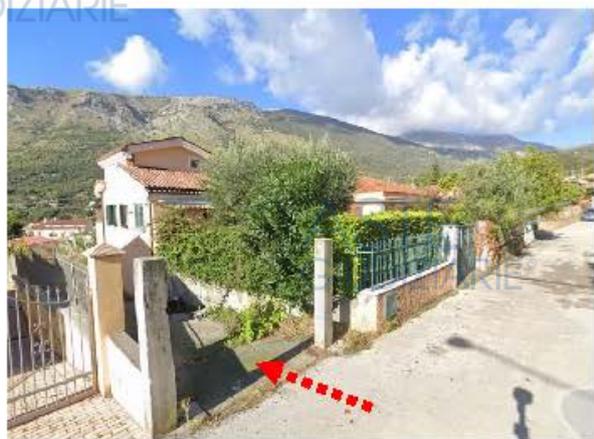
Foto 1 Vista ingresso principale - lato sud-est da Strada privata

L'unità immobiliare in questione è raggiungibile tramite una rampa esterna facente parte della corte esclusiva annessa alla stessa; l'accesso alla rampa dalla strada privata non è delimitato da alcun cancello (si vedano Foto n.ri 1 e 2).

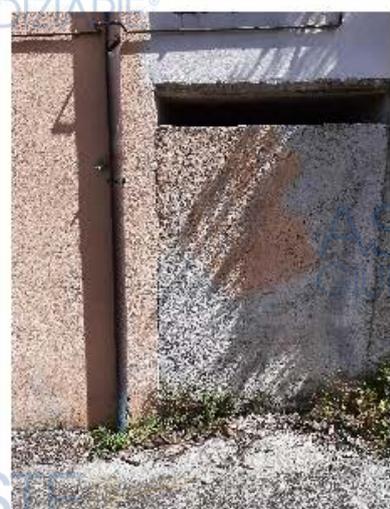
Foto 5 Particolare intercapedine Vista dalla rampa d'accesso

In particolare si rileva una diversa distribuzione degli spazi interni ed il locale 2, riportato sulla planimetria catastale come "VUOTO TECNICO" ricavato nell'ambito della retrostante intercapedine, è accessibile dall'appartamento ed è dotato di due aperture che danno direttamente nella su citata intercapedine. Detta intercapedine effettivamente non è accessibile dall'esterno e l'aerazione è assicurata da una fessura ricavata nella muratura esterna (si veda Foto n. 5).

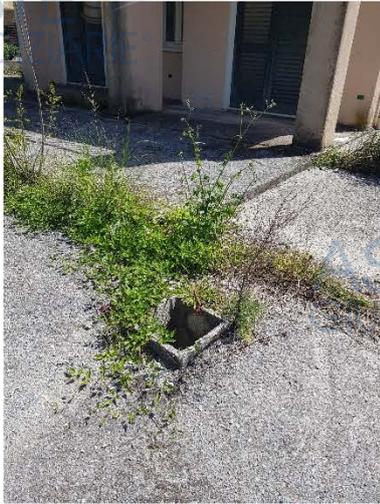
Foto 8 Particolare area esterna

L'area esterna di pertinenza esclusiva dell'unità immobiliare in questione (rampa d'accesso e corte) è pavimentata in battuto di cemento, si rileva la presenza di alcuni pozzetti e di una griglia di raccolta di acque meteoriche all'ingresso del garage (si vedano Foto n.ri 8 e 38).

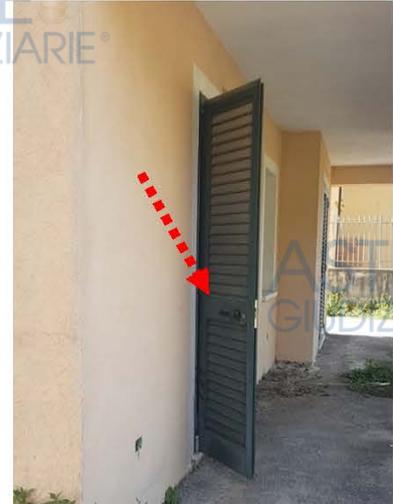
Foto 10 Particolare porta-finestra
con serratura - accesso I-S-P

L'appartamento è accessibile da un portico esterno, posto lungo il lato nord-ovest del fabbricato, tramite una porta finestra con serratura che dà nel locale soggiorno-pranzo (si vedano Foto n.ri 10 e 11).

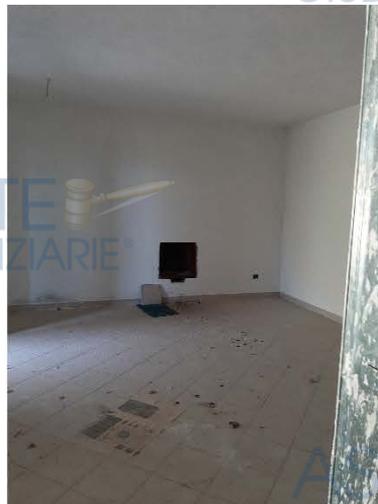
Foto 12 Locale soggiorno –
Particolare camino

È predisposto l'impianto elettrico in tutti gli ambienti, come anche quello di riscaldamento, non sono presenti termosifoni, né caldaie benché sia presente la predisposizione nell'ambito del ripostiglio (si vedano Foto n.ri 31 e 32); è presente invece nel locale soggiorno pranzo la predisposizione di un camino (si veda Foto n. 12).

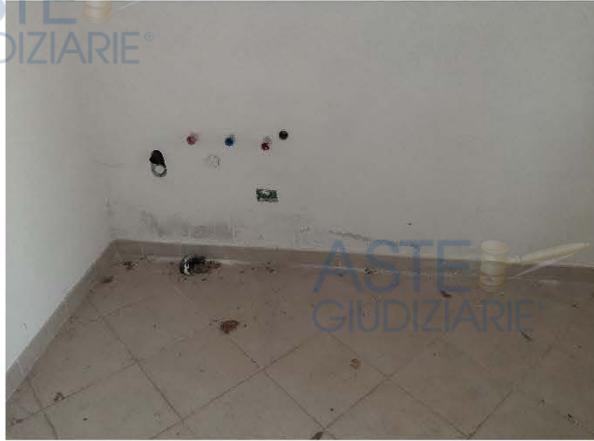
Foto 17 Locale cucina- Particolare attacco servizi

Nell'ambito del locale cucina non è presente alcun rivestimento delle pareti verticali, mentre sono predisposti gli allacciamenti idrici (carico e scarico) - si veda Foto n. 17.

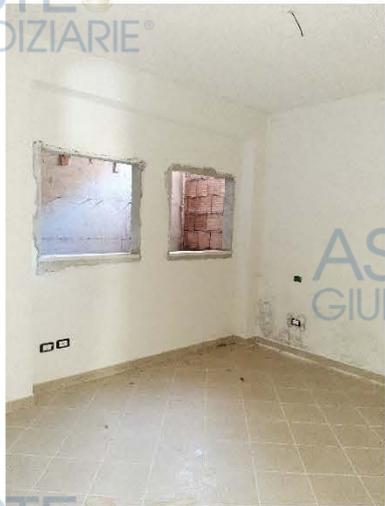
Foto 22 Locale 2

Nel complesso detto appartamento è composto da un locale soggiorno-pranzo (I-S-P) da cui si accede, e, procedendo in senso antiorario, da un locale cucina (K), da un primo locale cieco (1), da un secondo locale (2) con due aperture che danno nella retrostante intercapedine (si veda Foto n. 22), da un bagno (B), un ripostiglio (R) ed un piccolo disimpegno (D).

In particolare il bagno è stato arretrato nell'ambito della retrostante intercapedine (vuoto tecnico) consentendo la realizzazione di un piccolo ripostiglio e di un disimpegno; è stato altresì ricavato un vano (locale 2) sempre nell'ambito della su citata intercapedine, riportato sulla planimetria catastale come "vuoto tecnico" ma a tutti gli effetti accessibile dall'appartamento.

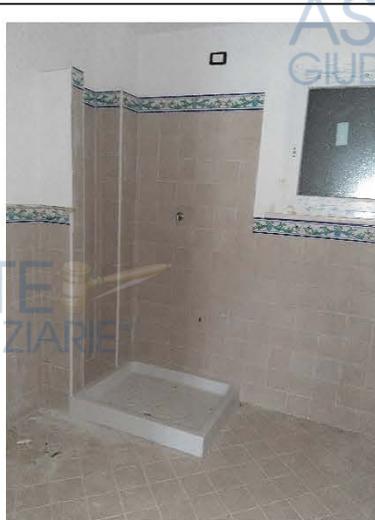
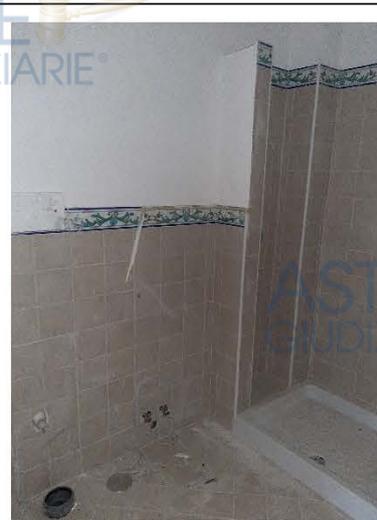
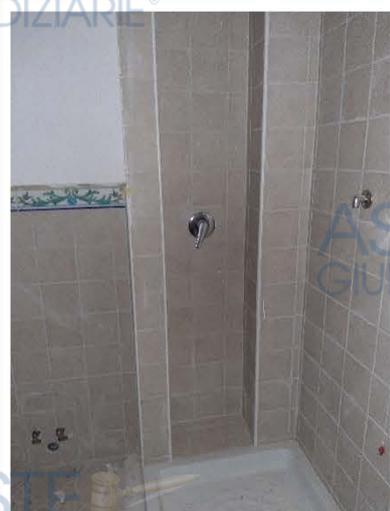
Il bagno, dotato di una finestra che dà nella retrostante intercapedine, è completo di pavimentazione e rivestimento delle pareti verticali, è presente la sola predisposizione dei sanitari (lavabo, bidet, wc) ad eccezione del piatto doccia già messo in opera (si vedano Foto n.ri . 26-27-28).

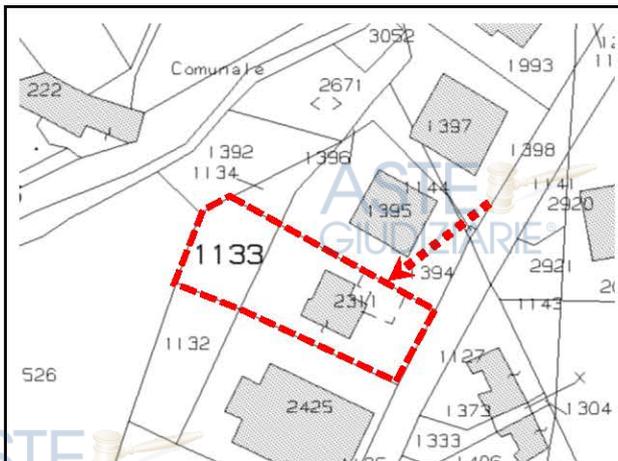
Figura 5 Particolare Stralcio di mappa wegis

ASTE GIUDIZIARIE®
Detto locale non risulta dichiarato nel Catasto Fabbricati, mentre è rappresentato in mappa con linea puntinata, in quanto locale interrato (si veda Figura 5).

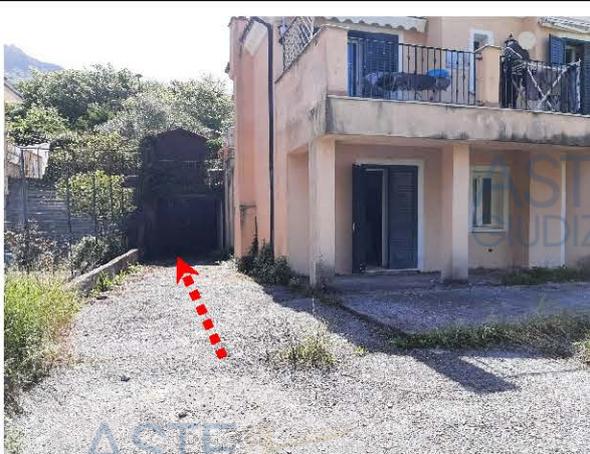
Foto 33 Vista esterna garage da corte esclusiva (sub1)

Dalla corte esclusiva dell'unità immobiliare staggita, censita col sub 1, al piano S1, si accede al garage interrato, ricavato sempre nell'ambito della p.lla 2311 (si vedano Foto n. 33).

Detto garage è costruito con pareti in c.a. e sovrastante solaio in latero-cemento, è completo allo stato grezzo, privo di impianti e di chiusura verso l'esterno (si vedano Foto n.ri 34-35-36-37-38).

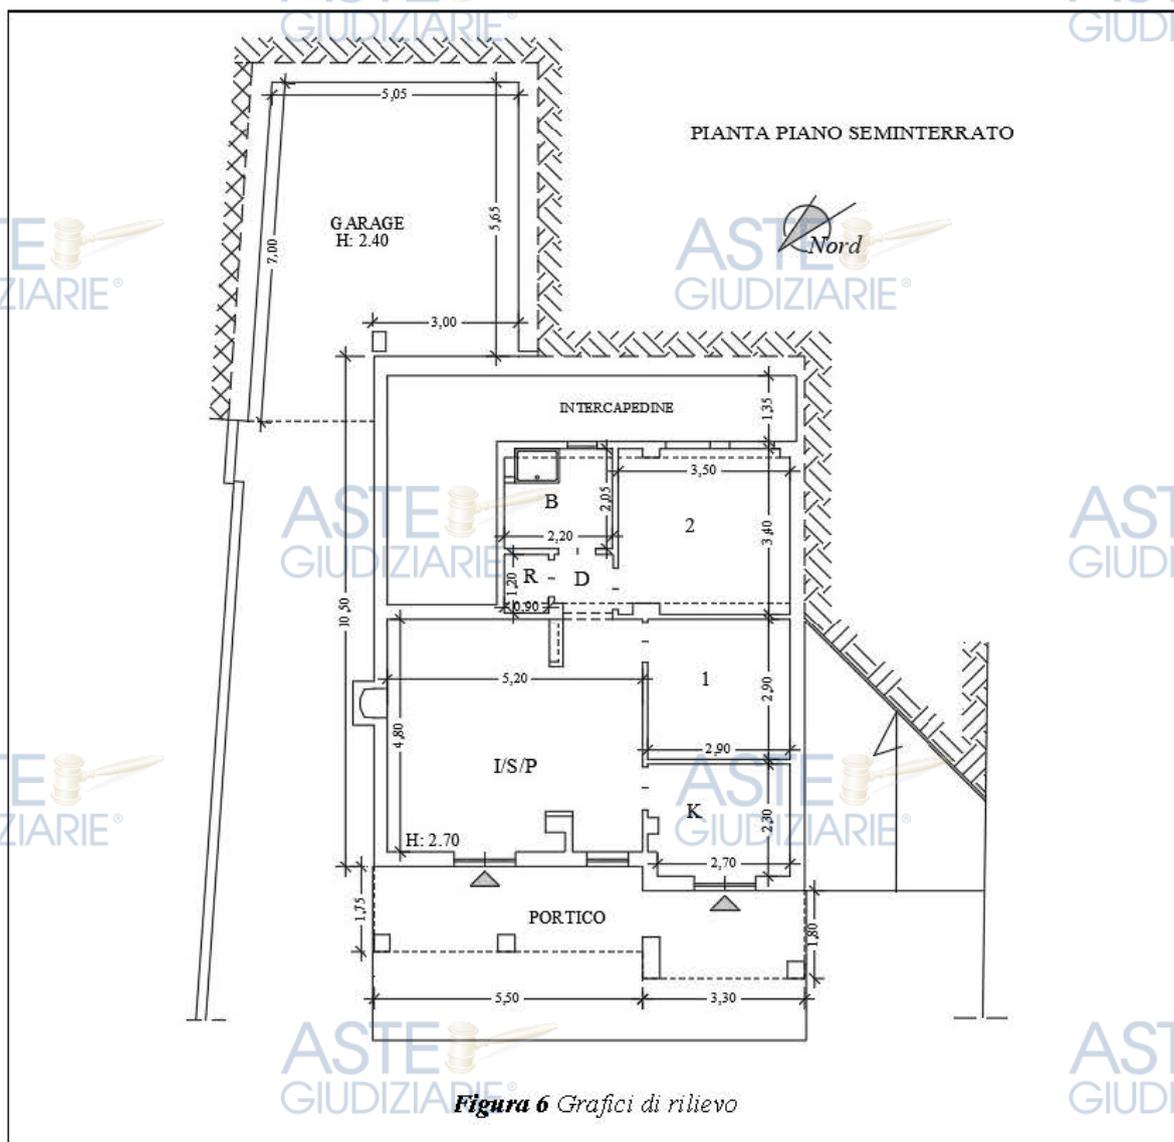
Figura 6 Grafici di rilievo

Si riporta di seguito la pianta dello stato di fatto delle unità immobiliari sopra descritte, redatta dalla scrivente sulla base dei rilievi eseguiti sul posto durante le operazioni peritali.

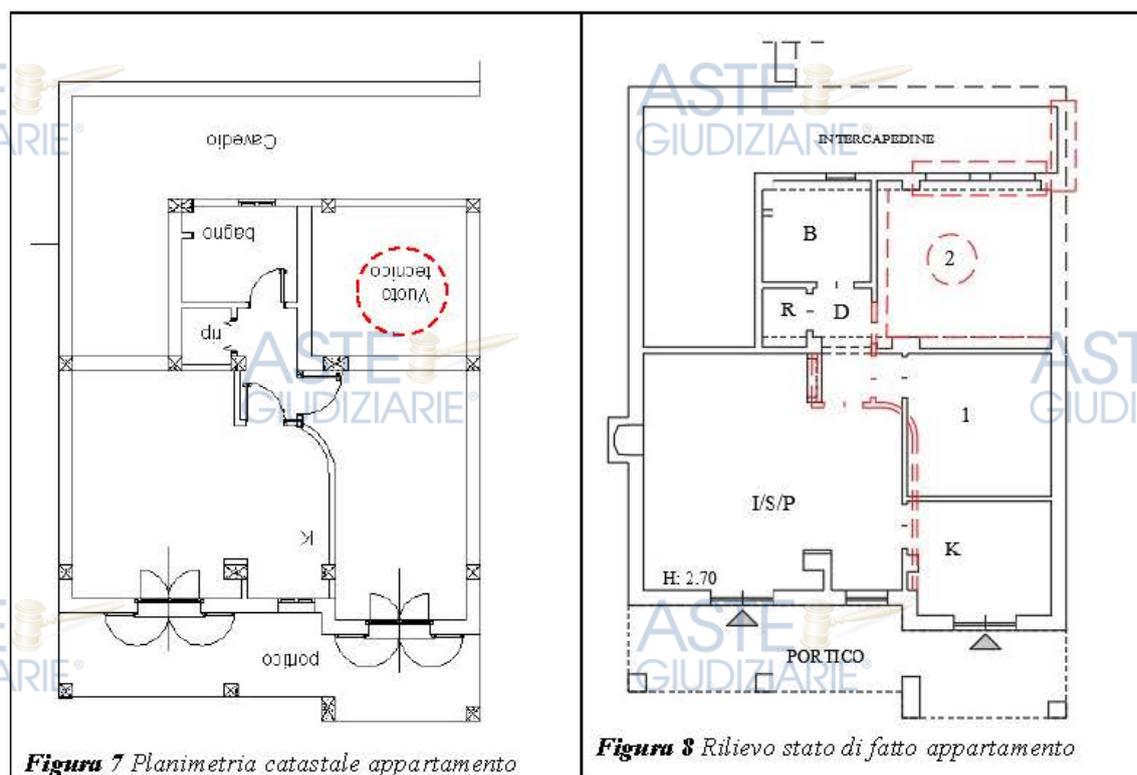
Figura 7 Planimetria catastale appartamento
Figura 8 Rilievo stato di fatto appartamento

Si riscontrano difformità ai fini catastali tra la situazione di fatto e quanto riportato nella scheda planimetrica catastale dell'8/6/2007 relativa all'unità individuata al Fg 30 n. 2311 sub 1.

Confronto tra planimetria catastale e pianta di rilievo dell'appartamento con individuazione in rosso delle difformità catastali riscontrate.

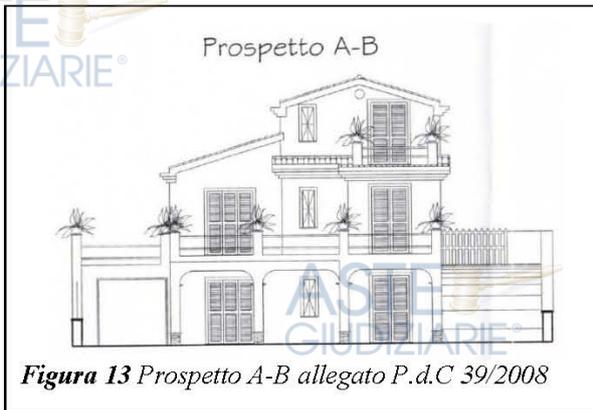
Figura 13 Prospecto A-B allegato P.d.C 39/2008

Per quanto riguarda il garage, dal confronto tra i grafici allegati al P.d.C. 39/2008 e lo stato di luoghi si rileva una che la zona d'ingresso è arretrata di circa 1,20 m rispetto a quanto autorizzato così le pareti verticali non sono poste perfettamente al angolo retto tra loro come riportato sui grafici di progetto (si veda *Figura 13*).

Dette irregolarità non rientrano tra le tolleranze esecutive previste dall'art. 34bis co.2 del DPR

Al fine di sanare le difformità edilizie riscontrate si fa presente quanto segue.

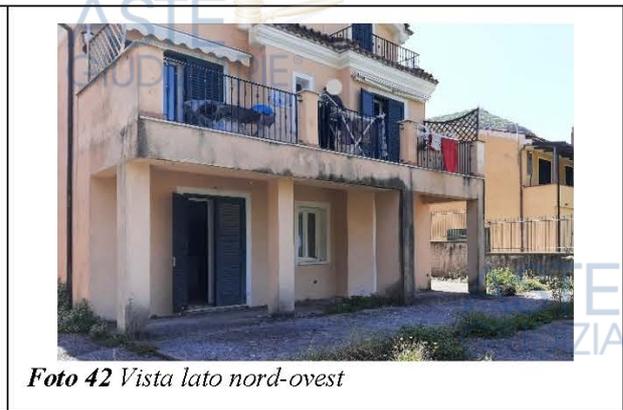
Foto 42 Vista lato nord-ovest

- ✓ la finestra posta sul prospetto nord-ovest risulta più larga rispetto alla dimensione autorizzata;
- ✓ mancano i due pilastri delle campate corte del portico addossati alla parete esterna;
- ✓ tutte le campate del portico sui tre lati aperti non sono state realizzate con forma arcuata come autorizzate con tutti i titoli edilizi rilasciati;
- ✓ sul prospetto sud-ovest, lungo la rampa d'accesso, è presente una fessura di aerazione in corrispondenza dell'intercapedine posteriore (si vedano Foto n.ri 3 e 5) non riportata sui grafici allegati ai vari titoli abilitativi.
