TRIBUNALE DI LIVORNO

esecuzione immobiliare n° 14/2024 R.G.

LOTTO UNICO

Piena proprietà di Abitazione civile posta in Comune di Piombino, Borgata

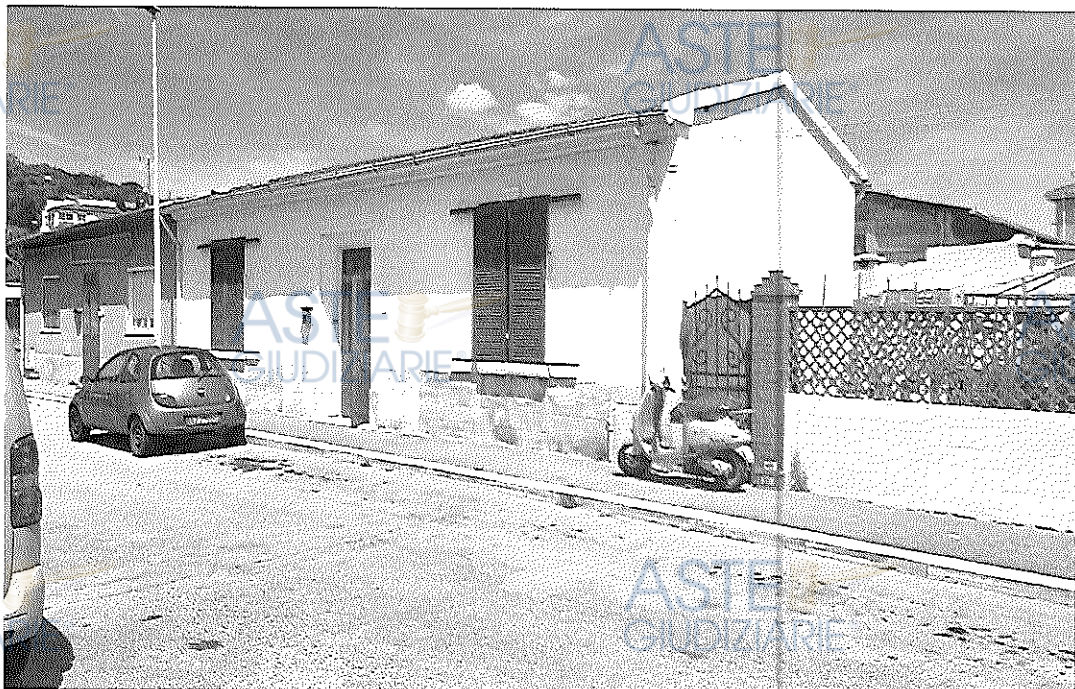
ASTE
GIUDIZIARIE®
FOTO ESTERNO EDIFICIO VISTO DALLA STRADA

è anche questa in uno stato che al massimo può definirsi mediocre. La struttura portante della palazzina è in muratura tradizionale, e nel complesso l'edificio esternamente risulta in uno stato di manutenzione appena sufficiente ma internamente è sicuramente pessimo. L'area della resede esclusiva è caratterizzata dalla presenza di manufatti per lo più non autorizzati e costruiti con materiali vari.
