# TRIBUNALE DI LIVORNO

ESECUZIONE IMMOBILIARE N°211/2021 del R.G.E.

Piena proprietà di appartamento di civile abitazione posto al secondo piano di un condominio multipiano ubicato in Livorno, via L.A.Muratori n.21

Piena proprietà di appartamento di civile abitazione posto al quarto piano di un condominio multipiano ubicato in Livorno, via S. Botticelli n.29

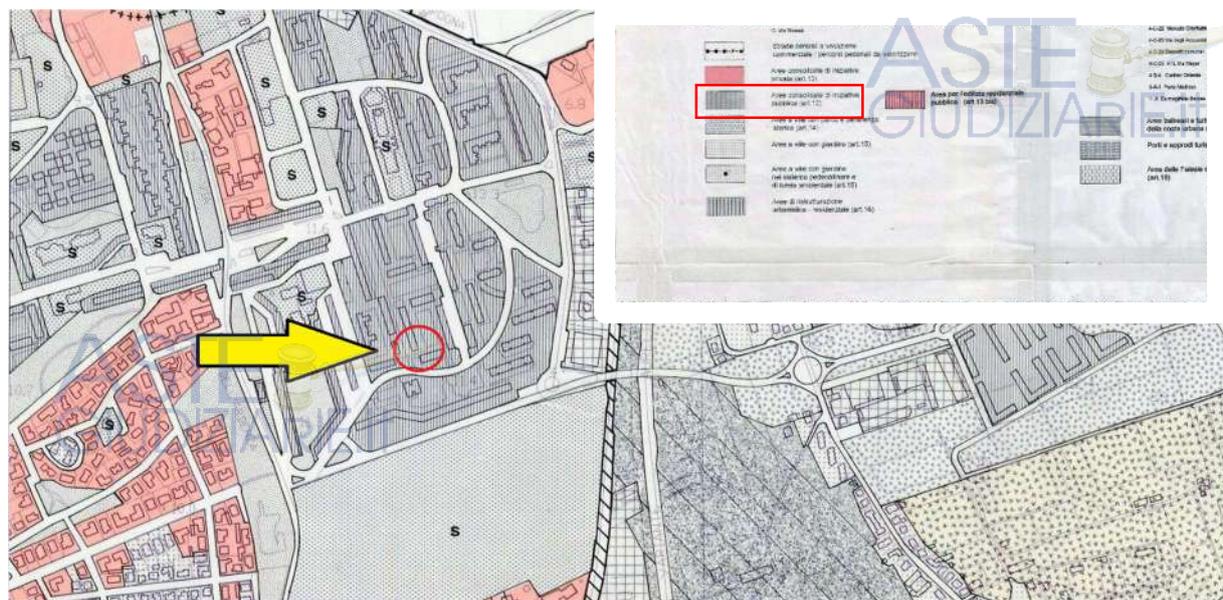
Figura 2- - via L.A. Muratori – R.U. Aree Normative

- Area Normativa: Aree consolidate d'iniziativa pubblica (art.13)
- Gruppo di Edifici: gruppo 5 - Edifici recenti (art.7)

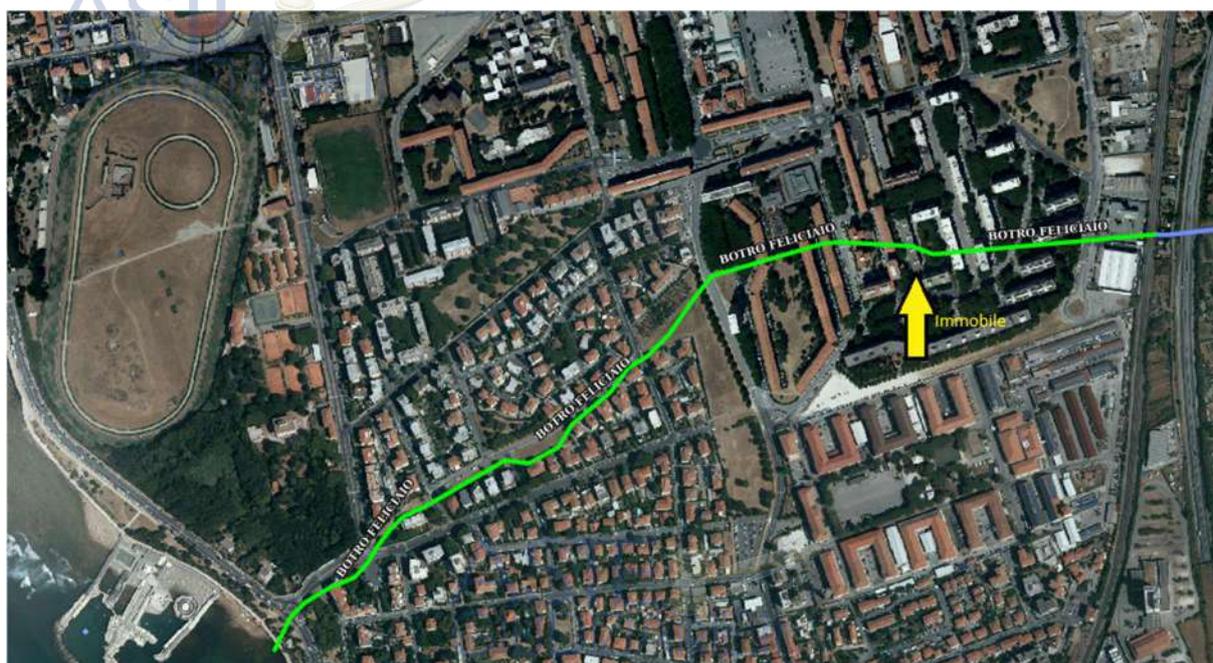
Figura 3 - Estratto del reticolo idrografico e di gestione (fonte geoportale/Lamma - Regione Toscana )

(IV), causa la presenza, nel sottosuolo, di un corso d'acqua tombato (botro Feliciaio, il cui sbocco è collocato sull'omonima spiaggia, in località Ardenza mare). Si aggiunge, però, che dall'analisi del recente Reticolo Idrografico e di Gestione DCR 103/2022, redatto a cura della Regione Toscana e consultabile on-line presso il sito web dell'Ente<sup>(3)</sup>, di cui un estratto è riportato qui sotto, la posizione di detto tratto tombato sembrerebbe passare più a nord, interessando direttamente l'intero lotto, per passare nel sottosuolo in corrispondenza della mezzeria dell'immobile di cui l'unità staggita costituisce porzione.

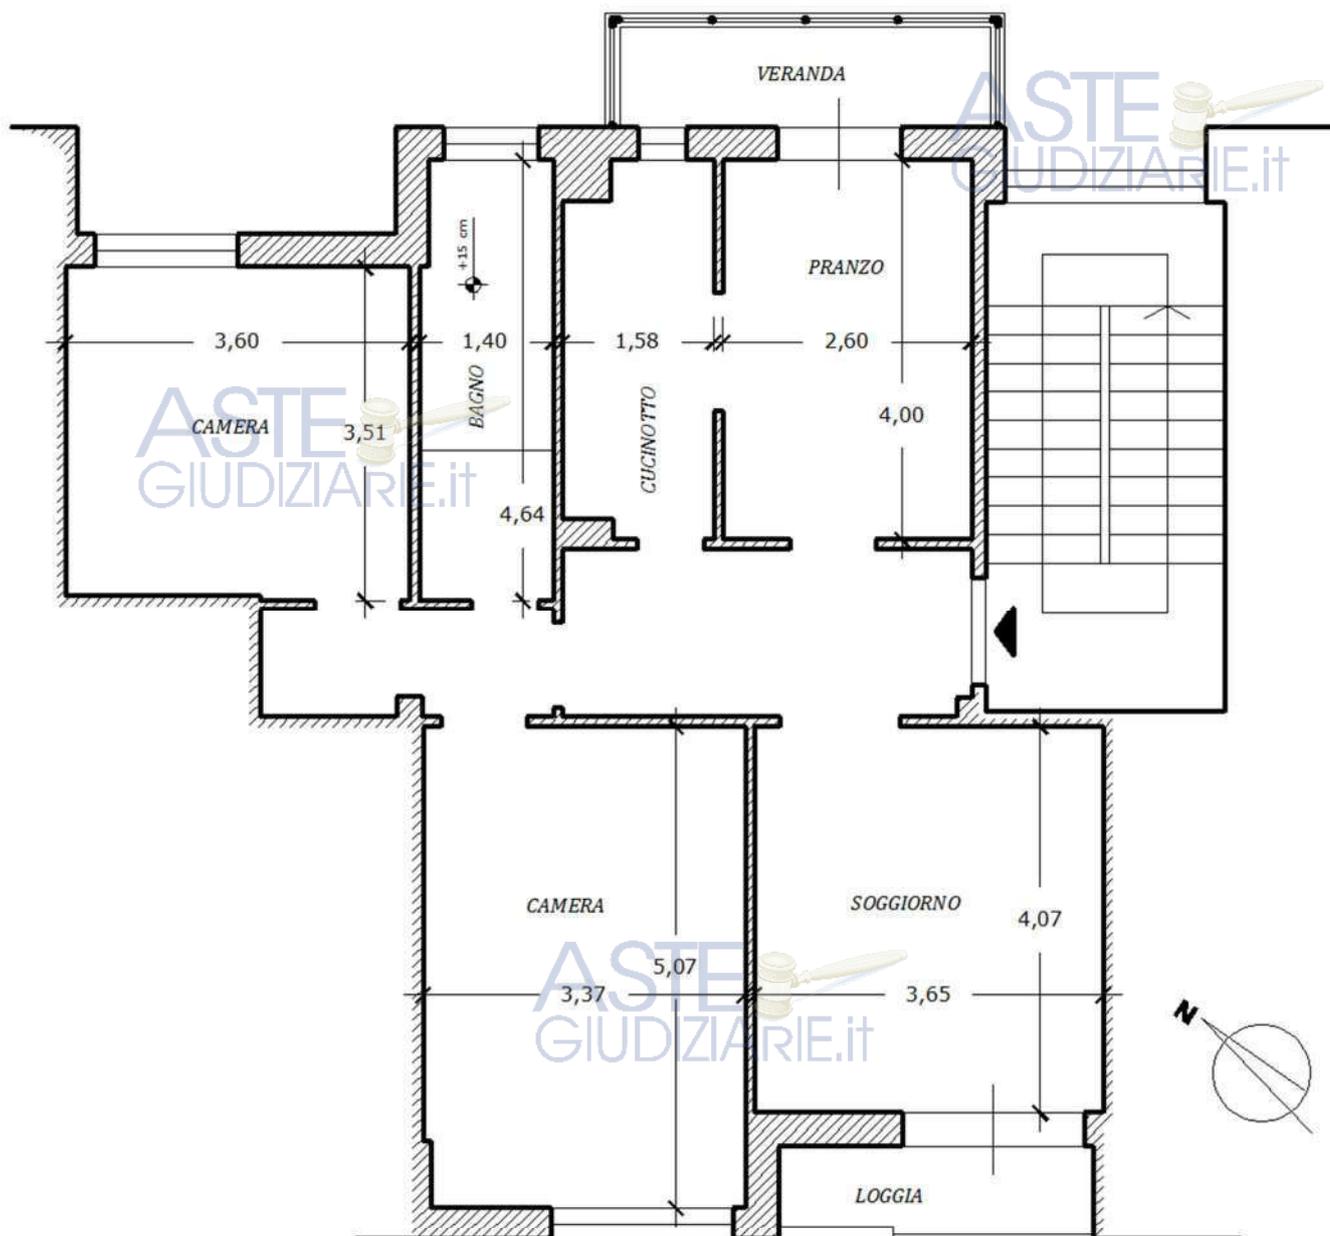
Figura 4 - Rilievo grafico-strumentale

Il raffronto tra il rilievo strumentale effettuato in sede di sopralluogo e le tavole grafiche di progetto visionate presso l'archivio edilizio del Comune di Livorno non ha evidenziato l'esistenza di alcuna difformità. Se ne dichiara, pertanto, la conformità con la documentazione agli atti .

APPARTAMENTO  
via L.A.Muratori n.21  
LIVORNO  
PIANO SECONDO (h.300 cm)
