TRIBUNALE DI LUCCA
G.E. DOTT.SSA ANTONIA LIBERA OLIVA

ESECUZIONE IMMOBILIARE N. 35/2021

Relazione integrativa alla relazione del CTU.

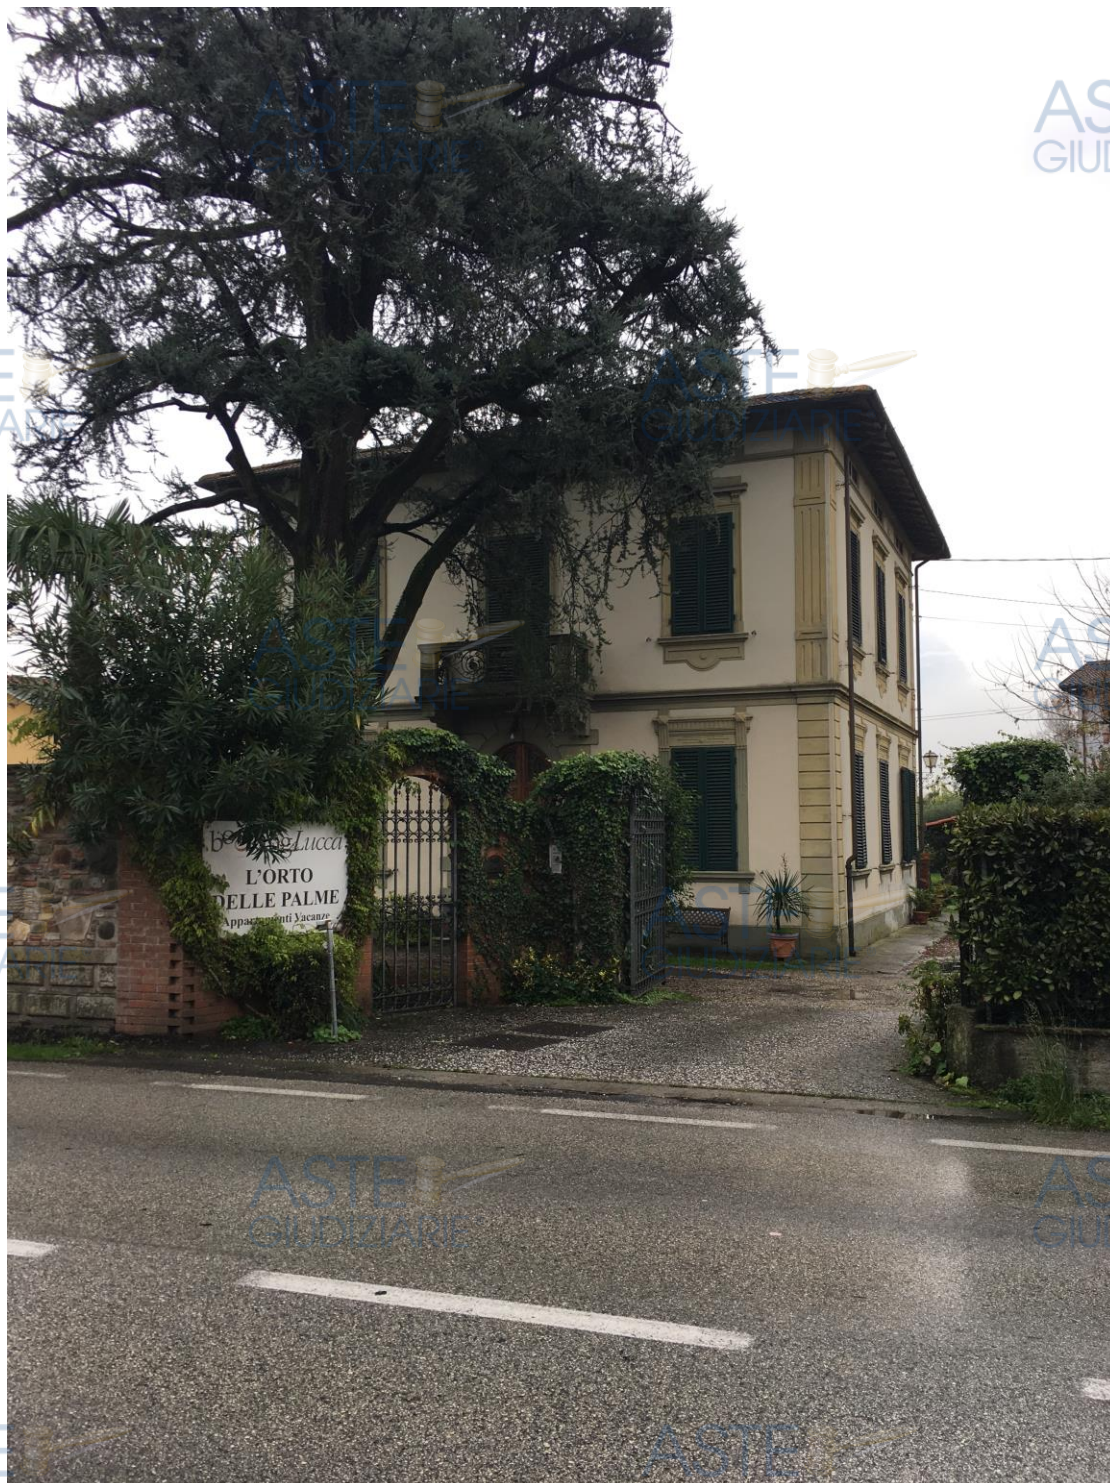
Foto n. 1

Si fanno seguire inoltre n. 2 fotografie esplicative:
