TRIBUNALE DI MARSALA

Perizia dell'Esperto ex art. 568 c.p.c.: Ing. Marano Laura Margherita

Procedimento esecutivo n.157/2022

Oggetto: Relazione di c.t.u.

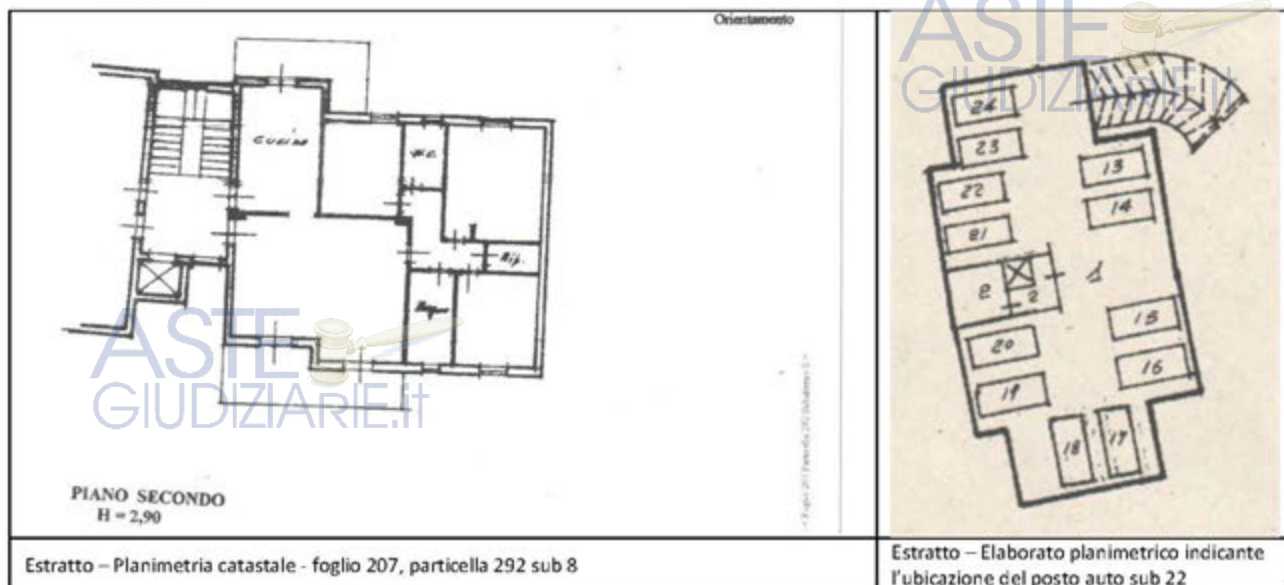
piano interrato, identificati nel catasto fabbricati del comune di Marsala (TP) al foglio 207, particella 292 sub 8 e sub 22.-

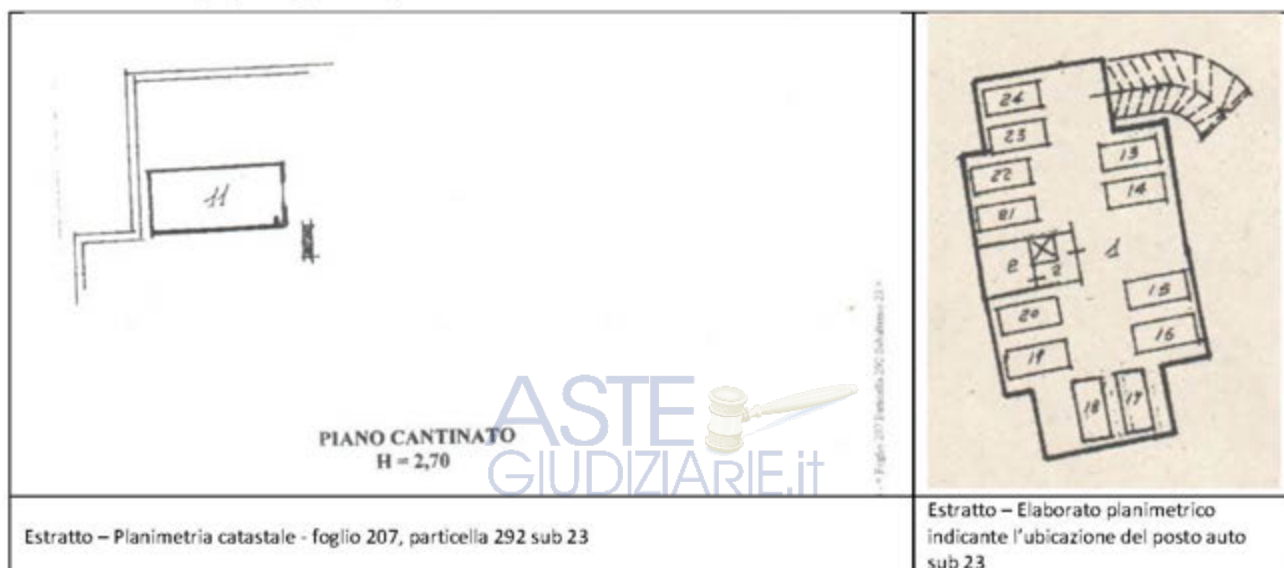
Si tratta di un posto auto ubicato nel piano seminterrato di un edificio condominiale, sito in Marsala nella Via Barone Spanò Grignano n.5 (già Viale Regione Sicilia snc), identificato nel catasto fabbricati del comune di Marsala (TP) al foglio 207 particella 292 sub 23.-

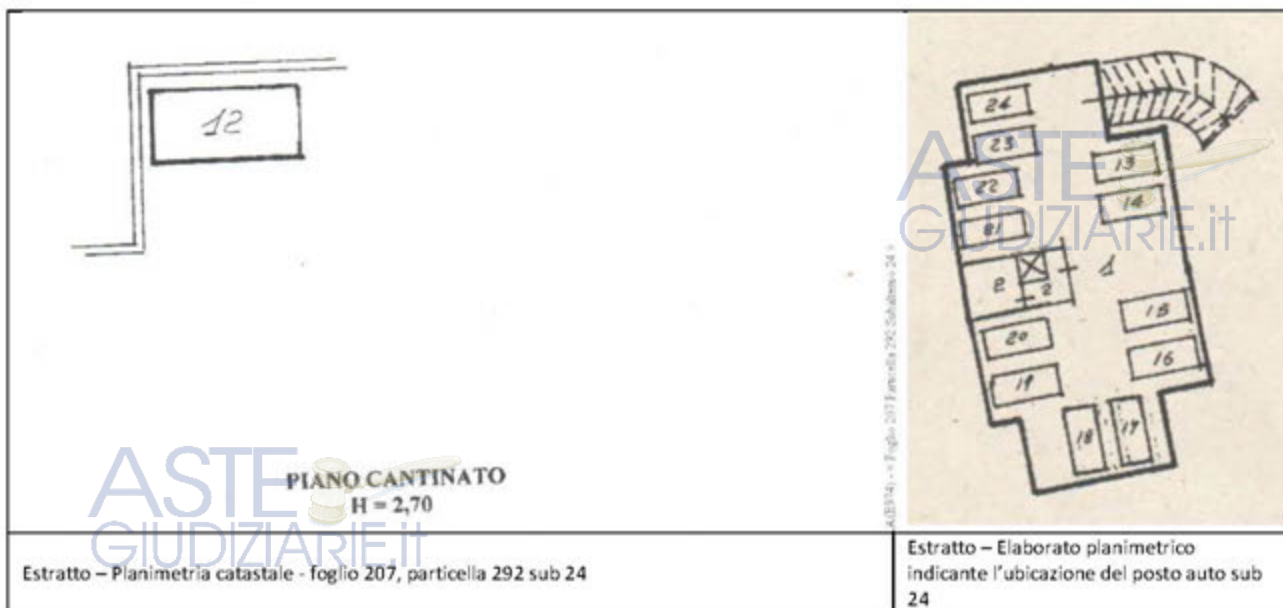
Si tratta di un posto auto ubicato nel piano seminterrato di un edificio condominiale, sito in Marsala nella Via Barone Spanò Grignano n.5 (già Viale Regione Sicilia snc), identificato nel catasto fabbricati del comune di Marsala (TP) al foglio 207 particella 292 sub 24.-
