TRIBUNALE DI MODENA

N. Gen. Rep. **175/2023**

**indice**
**LOTTO unico - Carpi (MO), Via Lago di Bolsena, 8**

ASTE  
GIUDIZIARIE®ASTE  
GIUDIZIARIE®**LOTTO unico – Carpi, Via Lago di Bolsena, 8****1. IDENTIFICAZIONE DEI BENI IMMOBILI**

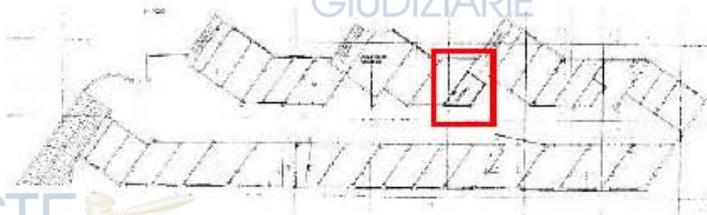
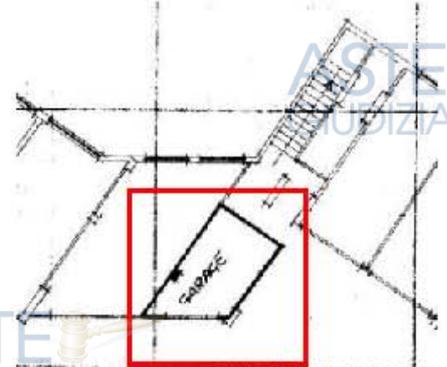
ELABORATO CATASTALE  
FOGLIO 93 MAPPALE 55 SUBALTERNO 91\_PIANO INTERRATO

Inoltre non è stato possibile accedere al piano interrato e verificare la consistenza della rimessa-cantina.

A seguito di sopralluogo effettuato in data 10.07.2024, lo stato di fatto dell'appartamento risulta **conforme** rispetto a quanto rappresentato negli elaborati catastali, mentre per la rimessa-cantina non è possibile esprimere un giudizio di conformità in quanto tale locale è risultato essere inaccessibile.

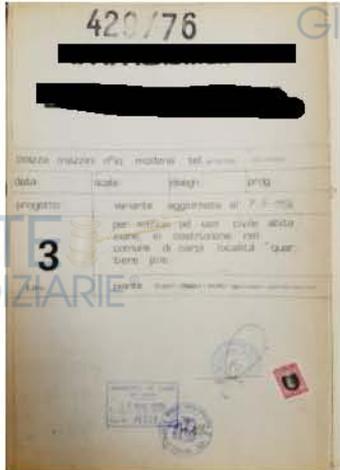
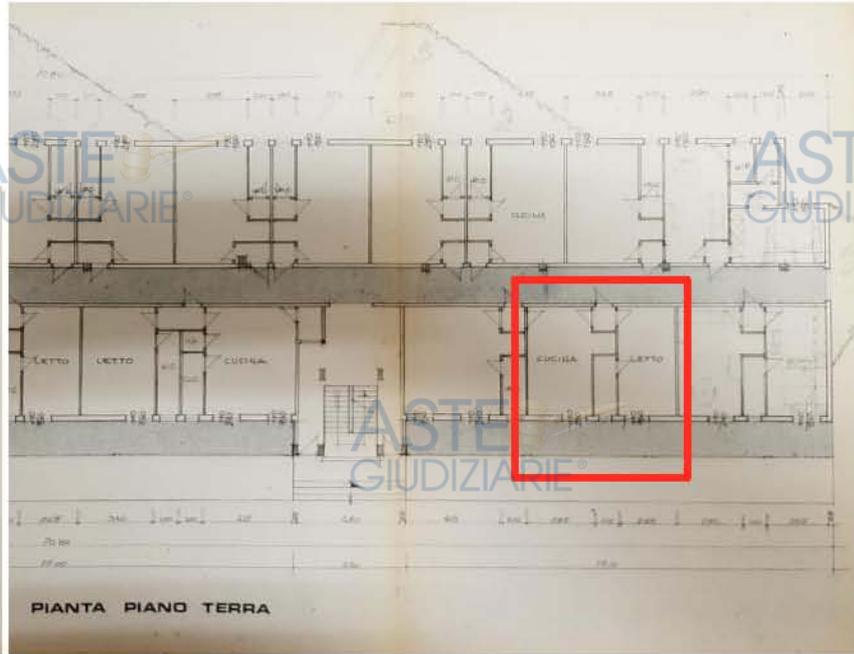
Estratto Elaborato Stato legittimo\_PIANO TERRA\_SUB 2

- Nell'elaborato planimetrico che definisce lo stato legittimo dell'appartamento depositato presso l'ufficio tecnico del Comune di Carpi, viene riportata una porta di accesso che metterebbe in comunicazione l'appartamento oggetto di stima con quello attiguo. Tale difformità, da intendersi come errore grafico di rappresentazione, non trova riscontro nella planimetria catastale.

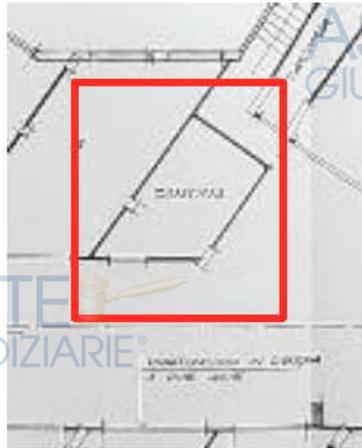
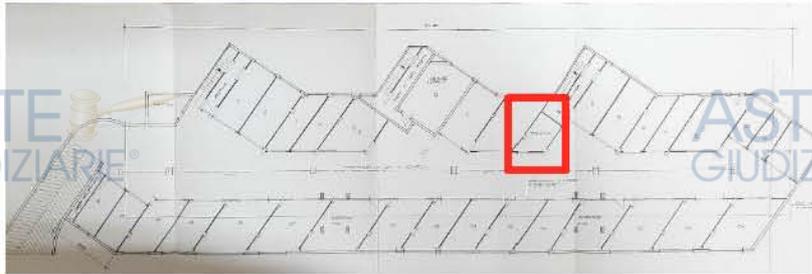
Estratto Elaborato Stato legittimo\_PIANO INTERRATO\_SUB 91

L'edificio, ha struttura a telaio con travi e pilastri in cemento armato e tamponamenti in muratura. I solai sono in laterocemento, così come la copertura a due falde che risulta finita con guaina bituminosa. L'autorimessa, individuata catastalmente come tale, risulta essere negli elaborati dell'ufficio tecnico individuata come cantina, viste le ridotte dimensioni sia del locale che dell'accesso. Durante il sopralluogo non è stato possibile accedere a questo locale e di conseguenza non si possono descrivere né le finiture né il loro stato di conservazione.
