G.E.I. Dott.ssa ROBERTA VACCARO

Ruolo n° 253/2023 E.I.

RISPOSTA AI QUESITI

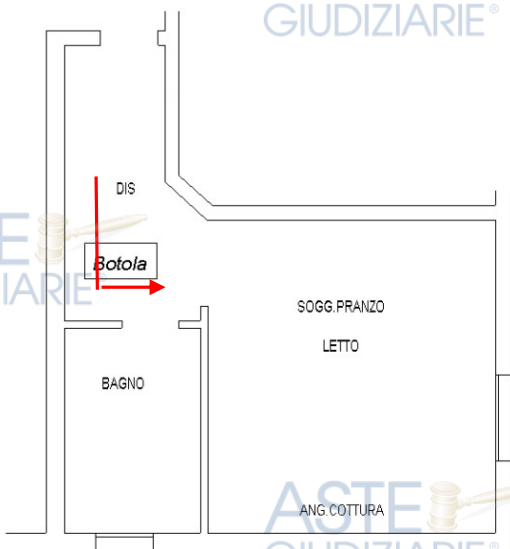
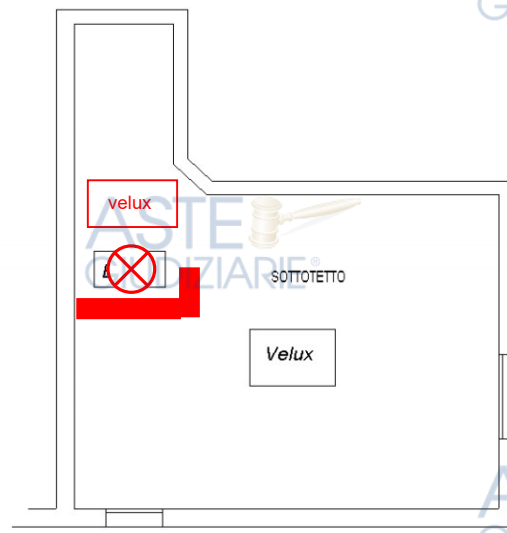
La verifica effettuata sul posto ha permesso di rilevare la **manca di coincidenza dello stato di fatto sia rispetto allo stato di diritto che rispetto alle planimetrie catastali**, per

la parziale demolizione del solaio interpiano con installazione di scala per collegare il monolocale al sottotetto, il quale ha subito un cambio di destinazione d'uso ad abitativo con realizzazione di tramezze interne e di un nuovo lucernaio, il tutto come sintetizzato nel successivo stralcio grafico (fuori scala), oltre a lievi modifiche nella misurazione interna dei locali.

Precisando che i **locali sottotetto non sono recuperabili a fini abitativi** stante la mancanza dei necessari requisiti, sarà possibile procedere al ripristino dello stato preesistente o eventualmente alla parziale sanatoria di quanto regolarizzabile percorrendo i normali iter burocratici previsti dal regolamento edilizio vigente, anche in base ad un rapporto costo-opportunità che dovrà essere oggetto di ponderata valutazione da parte

del soggetto istante. Per tali ragioni, si ritiene che il corretto approccio estimativo sia quello di considerare, al momento della stima, un congruo coefficiente svalutativo che tenga conto di tutte le suddette circostanze oltre che del deprezzamento intrinseco gravante su un bene non conforme.
