TRIBUNALE ORDINARIO - MONZA

507/2023

CONSULENZA ESTIMATIVA GIUDIZIARIA

A
appartamento a BOVISIO-MASCIAGO, via Guglielmo Marconi n°80, della superficie commerciale di **45 mq** per la quota di 1000/1000 della piena proprietà (*** DATO OSCURATO ***)

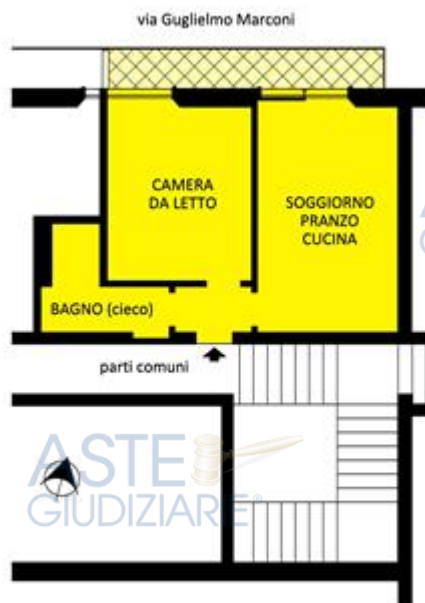
3. Le modifiche interne operate per ampliare il bagno, controsoffittare i locali e tamponare dall'interno parte della finestra del soggiorno (lasciando immutato l'ingombro in facciata) si configurano come modifiche interne eseguite in assenza di titolo regolarizzabili con una CILA in sanatoria previo pagamento di un'ammenda di 1.000 €, oltre ad ulteriori 1.500 € a titolo di compenso del tecnico chiamato ad istruire la pratica nonché a curare gli interventi di cui al successivo punto. Si sottolinea che il bagno cieco non sarebbe ammesso, ma tale era anche prima dell'intervento che semmai ha migliorato la situazione garantendo quanto meno il raggiungimento della superficie minima prevista.

4. Infine il balcone è da sospettarsi abusivo e pertanto non regolarizzabile perché aggettante sulla pubblica via. Non a caso l'atto del '75 che descriveva l'unità compravenduta in maniera molto dettagliata ("*porzione costituita da una stanza, una cucina, un WC in primo piano, il tutto di vecchia costruzione in precario stato di conservazione, senza impianto di riscaldamento, con finiture di tipo rustico e con servizi senza bagni, senza cantina [...]*") non ne fa menzione: o perché realizzato dopo il '75 (sebbene il tipo di struttura ed il disegno delle ringhiere lo collocherebbero negli anni '60) oppure perché non accatastato in quanto abusivo. A tal proposito si sottolinea che la DIA n°150/2001 presentata proprio per la risistemazione del balcone non ne avalla la liceità edilizia; oltre tutto la pratica prevedeva un rinforzo da ottenersi con "*affiancamento di putrelle a quelle esistenti*" senza il conforto di alcun calcolo strutturale: ne consegue che la tenuta statica del manufatto non è verificata. Fatto salvo che in siffatte situazioni riguardanti immobili di vetusta edificazione, la cui documentazione agli atti risulta il più delle volte lacunosa ed incerta, è consigliabile un preventivo confronto con l'Ufficio Tecnico onde concordare la condotta da tenere, nel caso in cui detto balcone fosse effettivamente ritenuto abusivo e se ne intimasse la demolizione, in via cautelativa vengono decurtati i costi per la rimozione della porzione di competenza (il manufatto prosegue infatti anche lungo l'adiacente unità di terzi) che si stimano in 5.000 € da intendersi comprensivi delle opere provvisoriale, dello smaltimento delle macerie e della posa di un parapetto a protezione della portafinestra. Inoltre, sulla base del valore stimato per l'intera unità (69.000 € a fronte di una superficie commerciale di 45 mq), si quantifica il deprezzamento dovuto alla perdita del balcone in $69.000/45*6*0,3 = 2.760$ €.

Stato di fatto rilevato in loco

- CILA in sanatoria per modifiche interne (sanzione + costi tecnici): €2.500,00
- Eventuale demolizione del balcone: €5.000,00
- Deprezzamento per minor consistenza del bene a seguito delle demolizioni: €2.760,00

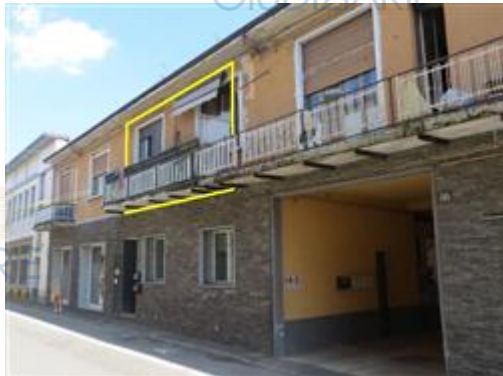
L'unità in oggetto vista da via Marconi
