TRIBUNALE ORDINARIO DI NAPOLI
QUATTORDICESIMA SEZIONE CIVILE

**CONSULENZA TECNICA D'UFFICIO NEL PROCEDIMENTO
ESECUTIVO IMMOBILIARE N. 145/2024 R.G.Esec.**
Giudice dell'esecuzione Dott.ssa LAURA MARTANO
Promosso da
TICINO SPV S.R.L.
Contro

**Relazione di Consulenza
Tecnica d'Ufficio**

SCALA B
PIANO PRIMO INT.25

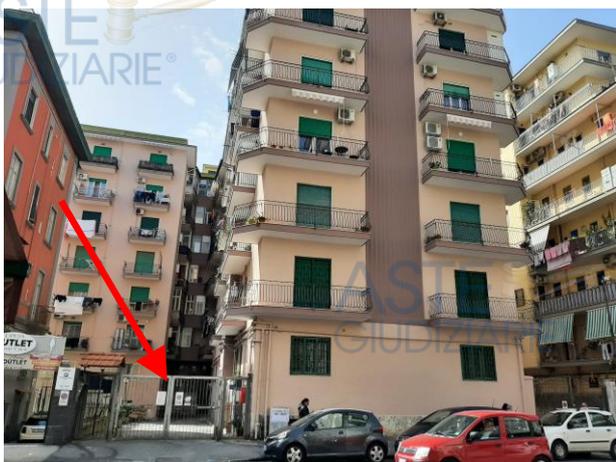
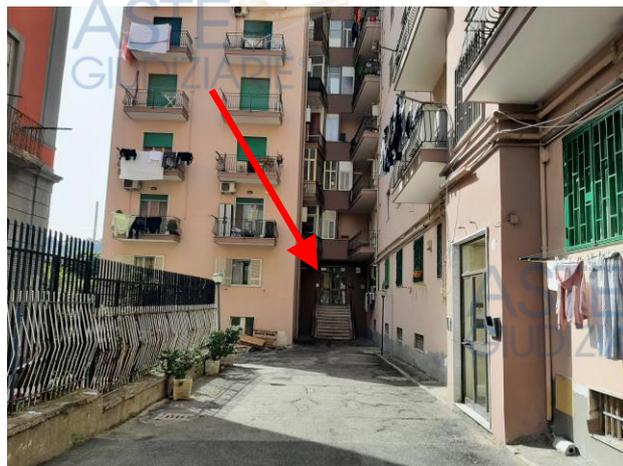
Cancello d'ingresso del fabbricato su Via Diocleziano n.207 e portone d'ingresso della scala "B" nel cortile

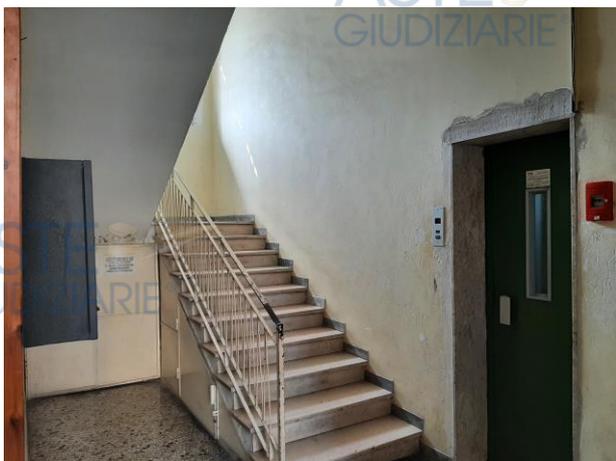
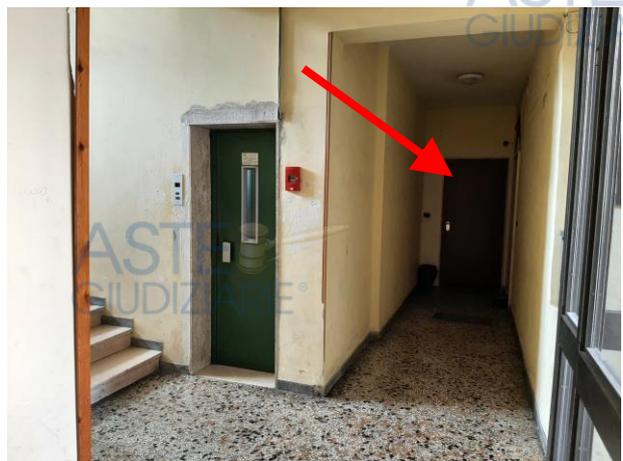
Androne scala "B" del fabbricato con corridoio sulla destra che conduce alla porta d'ingresso dell'appartam.

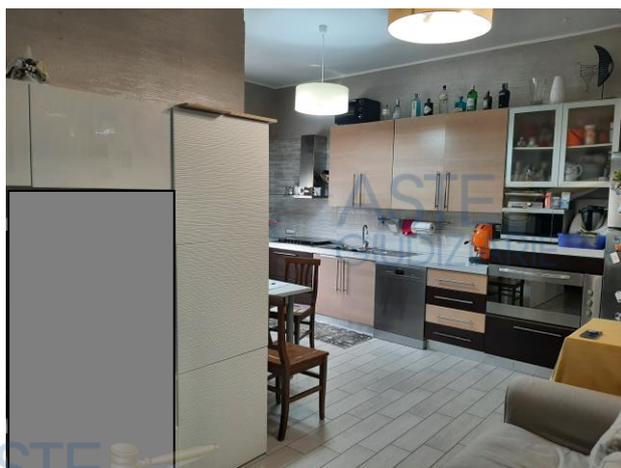
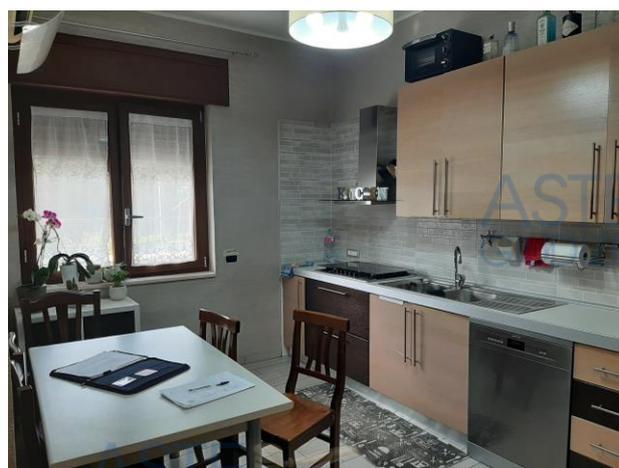
Cucina abitabile dell'appartamento a cui si accede direttamente dalla porta d'ingresso

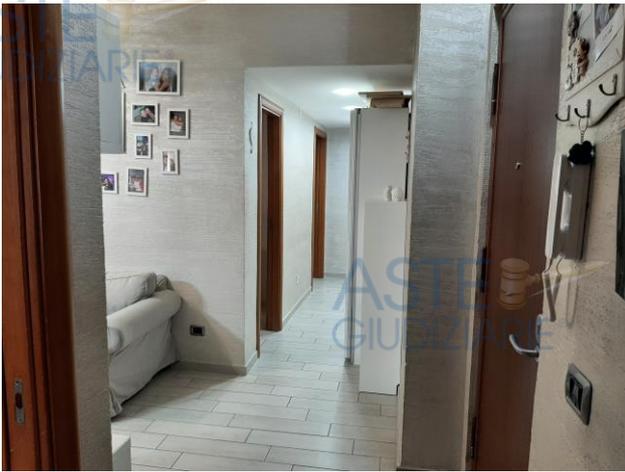
Corridoio che conduce alle due camere

Si precisa ulteriormente che l'altezza interna relativa al corridoio antistante le camere con esposizione ad ovest pari a 224cm, dovuta alla presenza di un soppalco non calpestabile, non soddisfa i requisiti minimi di abitabilità in quanto inferiore a quella minima stabilita dal D.M. del

5.07.1975 che per i vani principali definisce un'altezza minima pari a 270cm e per i vani accessori un'altezza minima pari a 240cm.
