TRIBUNALE DI NAPOLI

ESPROPRIAZIONE IMMOBILIARE

R.G. N. 17/2020 + R.G. N. 439/2020

RELAZIONE TECNICA LOTTO N.1

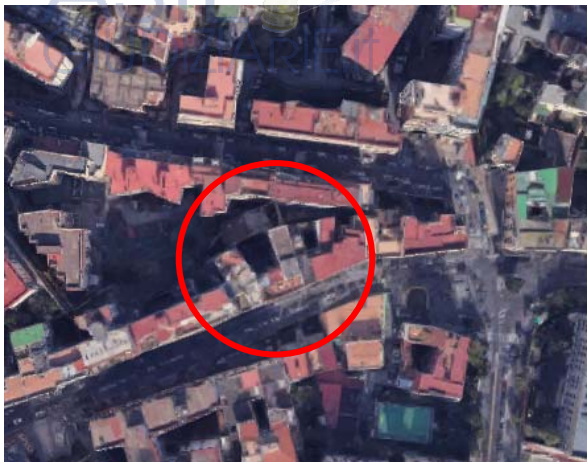
Figura n.1: Ortofoto

Dall'esame delle stesse si evince che il fabbricato è regolarmente immesso in mappa ed insiste sulla particella **712** del fg **96** del N.C.T. di Napoli. Tale particella risulta, dunque, un "ente urbano" dal 30/04/1962, data dell'impianto meccanografico (Cfr. All. n.5 - *Dati catastali*).

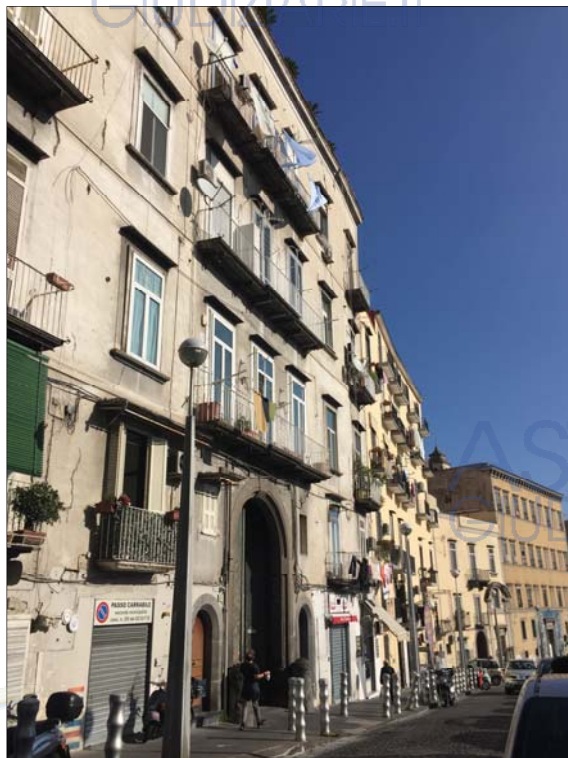
Figura n.5: Prospetto fabbricato su Via Salvator Rosa civ. n. 181

- è costituito da 5 livelli fuori terra (piano terra e 4 livelli in elevazione) e presenta tre scale;
- presenta un unico accesso pedonale e carrabile dal civico n.181 di Via Salvator Rosa, che immette in un ampio cortile interno;
- non presenta servizio di portineria attivo;
- risulta riportato al N.C.T. di Napoli con foglio **96** part. **712**;
- non presenta la possibilità di parcheggiare auto; la sosta di moto potrebbe avvenire nel cortile;
- presenta facciate tinteggiate in stato di conservazione "scarso" e nel complesso si rinviene la necessità di lavori di manutenzione straordinaria, che possono avere un'incidenza sul valore commerciale del cespite oggetto della presente valutazione (Cfr. quesito n.12).

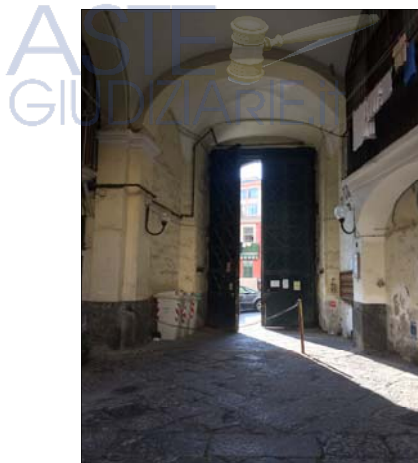
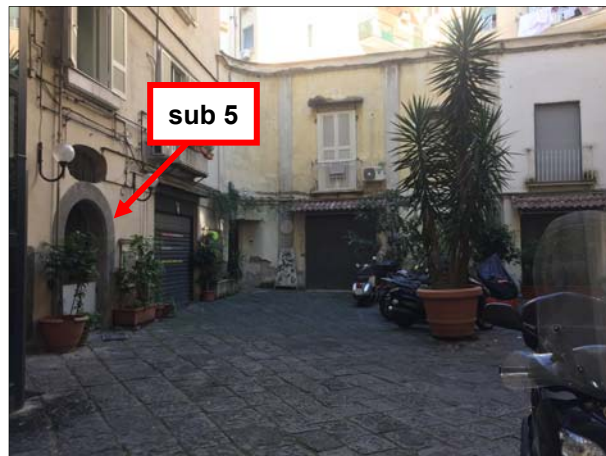
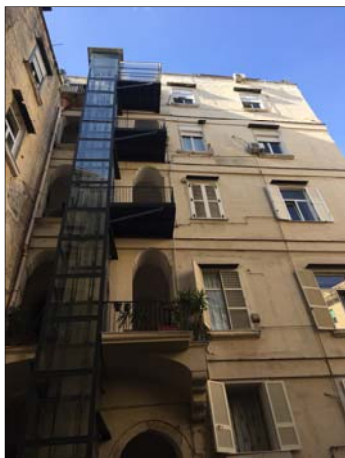
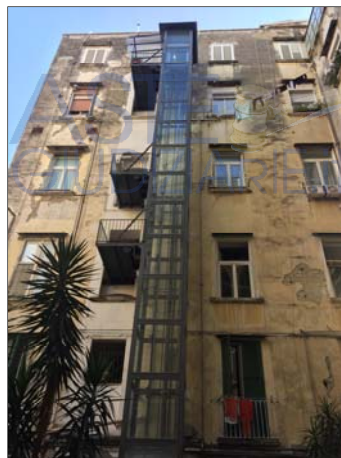
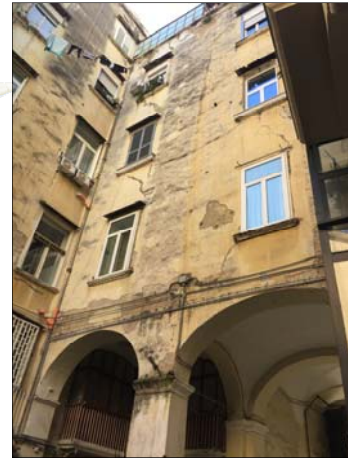
Figure nn. 6 - 10: Foto fabbricato

Il fabbricato in cui ricade il cespite oggetto di esproprio (Cfr. All. n.9 - *Documentazione fotografica*):

- è un edificio in muratura, di epoca preottocentesca (Cfr. quesito n.6 ed All. n.7 - *Grafici di inquadramento*);

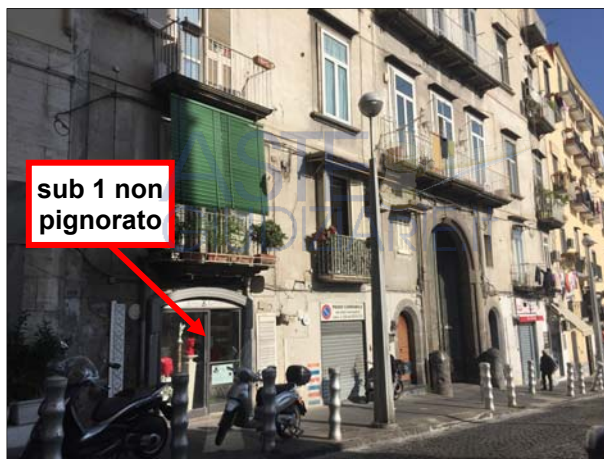
- **risulta fuso con l'immobile sub 1 e l'immobile sub 7** (di proprietà aliena), per la realizzazione di varchi di collegamento con detti immobili;
- è costituito da tre ambienti di dimensione diversa, per un totale di circa **60,50 mq** di superficie calpestabile interna;

Foto nn.17, 18: **Sub 1 non pignorato** con accesso dal civ. n. 178 di Via S. Rosa

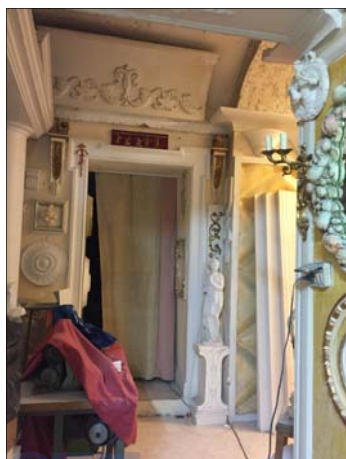
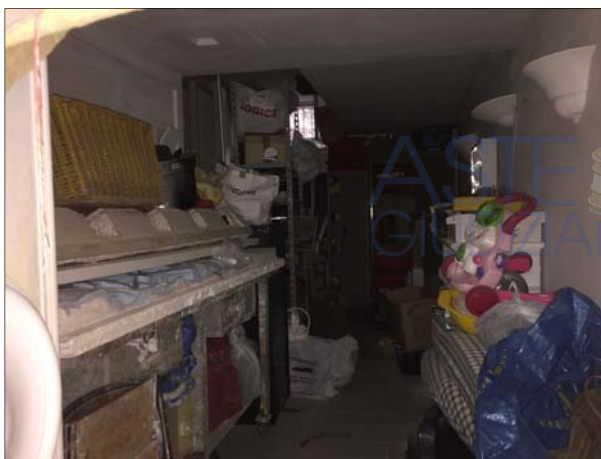
Foto nn.19, 20: Varco di ingresso aperto verso **sub 7 non pignorato**

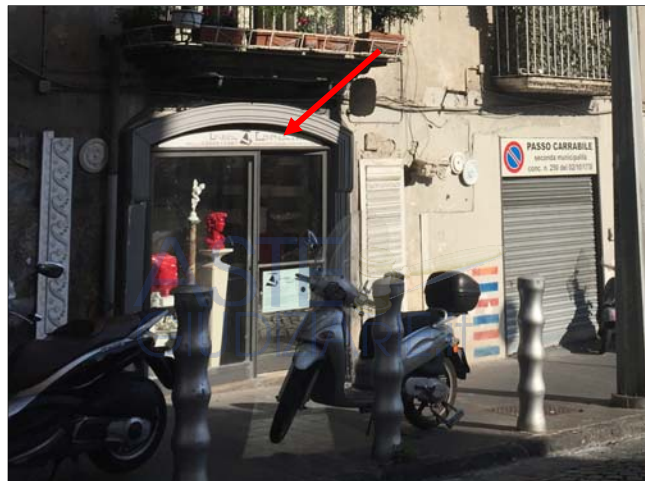
Foto n.27: Ingresso sub 1 non pignorato

In merito allo stato di possesso dell'immobile pignorato, si precisa che al momento del sopralluogo, effettuato in data 23/10/2020, sui luoghi era presente il debitore Sig. , che dichiarava di **occupare** l'immobile per lo svolgimento della propria attività artigianale di "decorazioni" (Cfr. All. n.1 - *Verbali di accesso*). Inoltre, in prossimità dell'ingresso del sub 1 (non pignorato) dal quale è possibile accedere, altresì, al bene pignorato dalla Via Salvator Rosa civ. n. 178, si rinveniva la presenza di un'insegna indicante la società "".

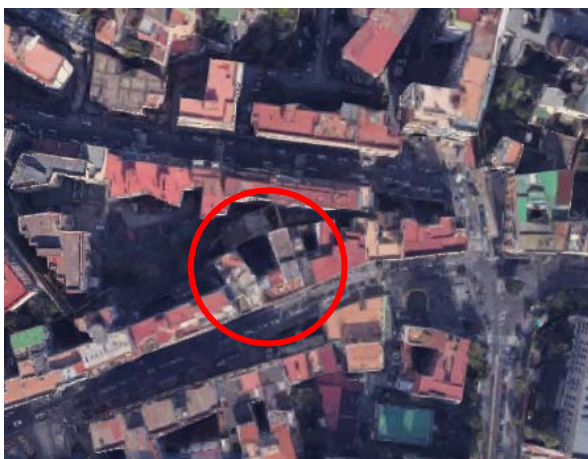
Figura n.29: Ortofoto

Il fabbricato nel quale il bene è ubicato insiste sulla porzione di terreno identificata al N.C.T. del Comune di Napoli al fg. **96** part. **1712** che risulta essere un "ente urbano" dal **30/04/1962** (data dell'impianto meccanografico (Cfr. All. n.5 - Dati catastali).
