**TRIBUNALE DI NAPOLI**  
SEZIONE XIV UFFICIO ESECUZIONE IMMOBILIARE

**procedura n°189/2021**

**Unità immobiliare – Negozio piano terra  
con ingresso dalla Piazza Ettore Vitale n° 88 e n° 89 – 80126 Napoli –**

**RELAZIONE DI C.T.U.**

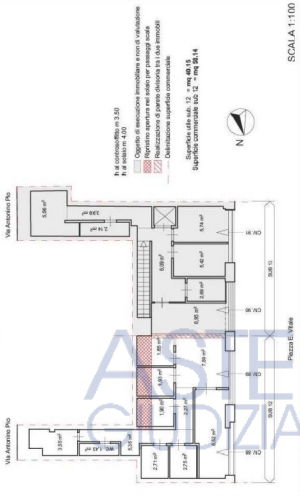
PIANTA DI RILIEVO - Piano terra

La unità da staccarsi da una maggiore consistenza , è a forma di L, costituita da piano terra e piano interrato , nello stato dei luoghi entrambi i piani risultano con tramezzature, parte in muratura e parte in cartongesso , la consistenza in vendita risulta essere la porzione non puntinata di cui alla pianta di rilievo (Allegato n°5), da staccarsi attraverso la realizzazione di tramezzature in muratura dello spessore di cm. 20 così come indicato nel grafico di rilievo. La unità ha accesso dalla Piazza Ettore Vitale attraverso i civici n° 88 e n° 89 , al piano interrato si accede attraverso scala interna da ripristinare nella zona ove risulta murata , come da rilievo riscontrato. La consistenza si trova in precarie condizioni di manutenzione , soprattutto per il piano interrato, ove maggiormente si riscontrano porte interne mancanti , controsoffittatura parzialmente rimossa o meglio demolita, pertanto dovranno effettuarsi lavori di demolizione , smontaggio e trasporto a rifiuto di controsoffittatura , porzioni di pareti in cartongesso ed accessori in genere , nella sua totalità è dotata di energia elettrica al momento con fornitura staccata , vi è impianto elettrico nello stato non funzionante poiché mancante di accessori , come

N.C.E.U. Sez. Soc. - Foglio 5 - Part. 721 - Sub. 12

**La unità è costituita dal piano terra il quale ha una altezza al controsoffitto di m. 3,50 ed una altezza al solaio di m. 4,00 , la superficie utile risulta di m. 40,15 ed una superficie commerciale di mq. 58,14 , invece il piano interrato ha una altezza al controsoffitto di m. 2,70 ed al solaio di m. 3,00, la superficie utile di mq. 42,60 , mentre per la superficie commerciale, trattandosi di superficie di cui a locale accessorio (retronegozio , bagno e ripostigli) interrato e comunque non al piano del locale vendita, la superficie commerciale, di mq. 59,79, viene ragguagliata a quella di cui al locale vendita nella misura del 25% , pertanto risulta di mq.  $59,79 \times 25\% = \text{mq. } 14,95$ .**

- Sub. 19 non oggetto di esecuzione immobiliare
- Oggetto di esecuzione immobiliare e non di valutazione
- Ripristino apertura nel solaio per passaggi scala
- Realizzazione di parete divisoria tra i due immobili
- Demolizione superficie commerciale
