TRIBUNALE DI NAPOLI
QUINTA SEZIONE CIVILE

PROCEDIMENTO R.G.E 259/2022

Perizia tecnica

arch. Francesco Portoghese

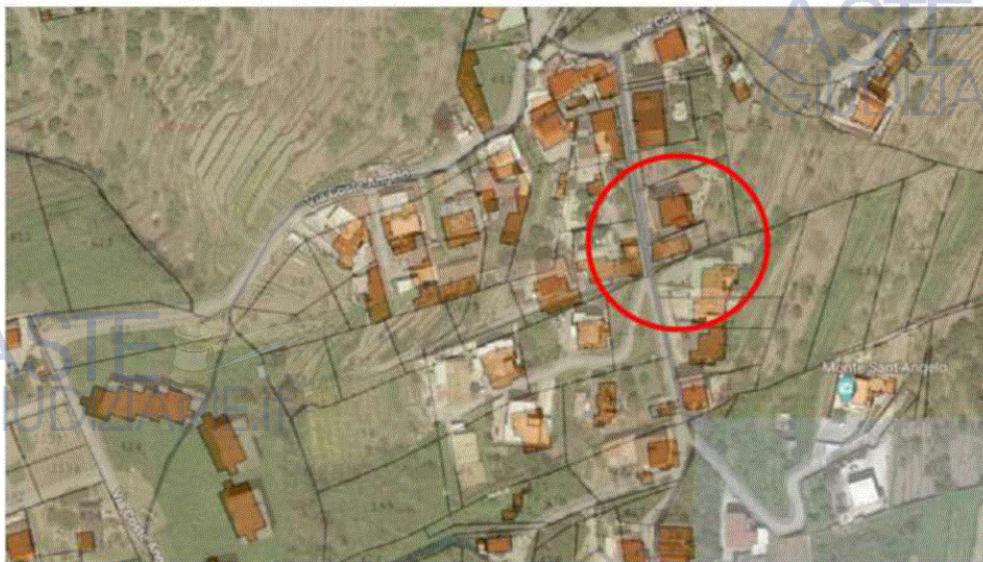
Locale ad uso deposito al piano seminterrato della superficie di circa metri quadrati quarantatre (43mq), censito nel Catasto Fabbricati, al **Foglio 18, p.lla 70, sub.3** categoria C/2 cl.3 mq 43 Via Coste Sant'Angelo, piano S1. Il fabbricato di cui è composto il bene presenta impronta irregolare di forma pressoché sfalsata del tipo ad "L" ed insiste su una porzione di terreno identificata dalla particella n°70 del foglio 18 di circa 300 mq frutto di un precedente frazionamento così come indicato nell'Atto di donazione (**cf. all.6.2**) recante data 30/10/1966 nel quale una più ampia area agricola veniva divisa fra i legittimi eredi.

Sovrapposizione mappa catastale con foto satellitare (Fonte Mappe catasto.it)

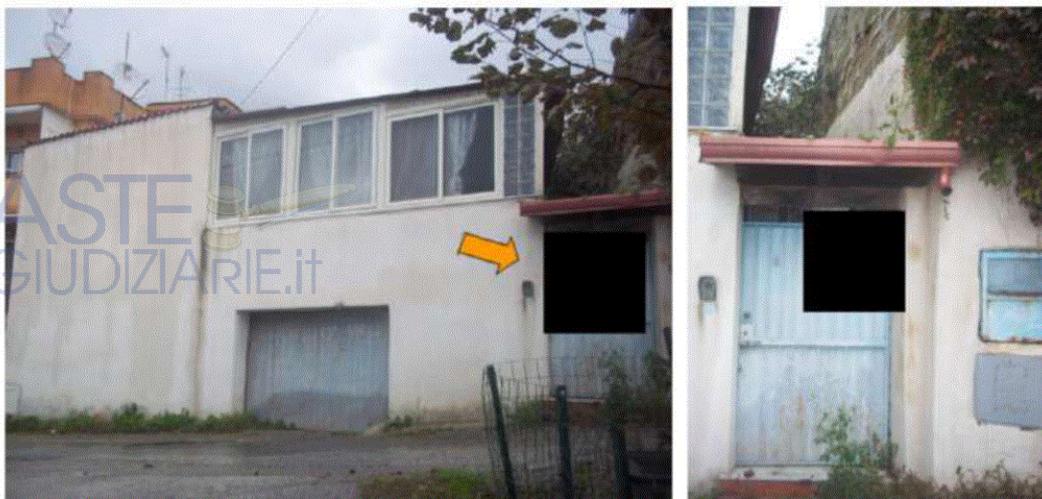
Veduta esterna del fabbricato da Coste Sant'Angelo civico n°50

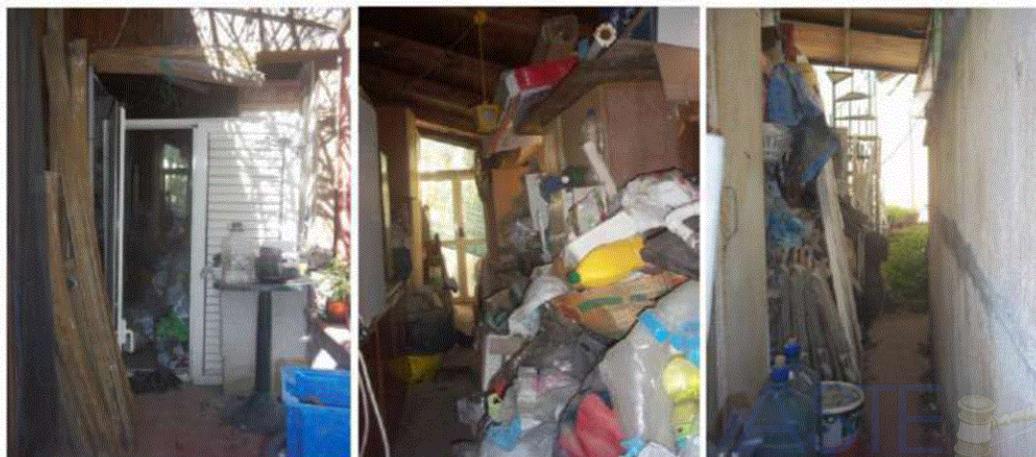
L'area scoperta che circonda per intero il piccolo fabbricato è in completo stato di degrado, di difficile fruibilità, completamente coperta da tettoie di diverso tipo e **consistenza ed adibita a deposito di materiale di diversa natura. (cf. all.9).**

Foto aree esterne al Cespite

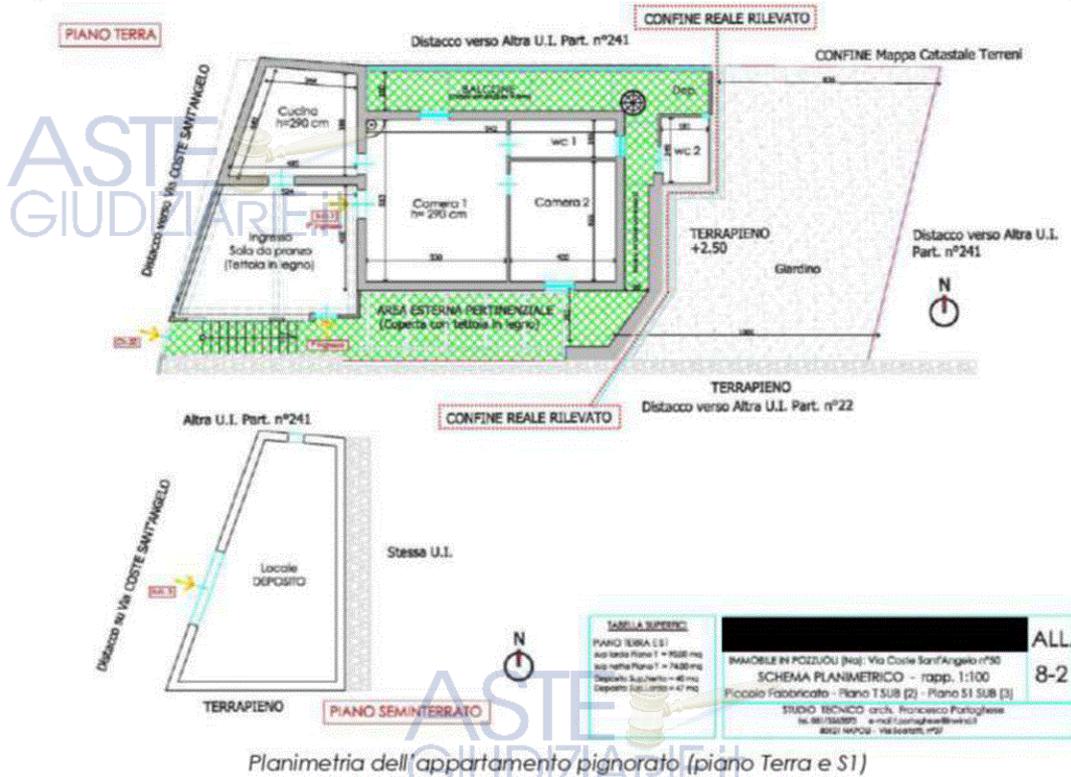
L'immobile pignorato consiste in un **appartamento**, a destinazione residenziale, ubicato al piano Terra e di un Locale deposito al Piano S1 con accesso dalla strada Via Coste Saant'Angelo; L'unità immobiliare, presenta una superficie netta calpestabile totale pari a **mq 114,00** e una

superficie commerciabile lorda complessiva pari a **mq 153,50**.

- ingresso-sala da pranzo (terrazza coperta), cucina, n°2 camere, un bagno interno ed uno esterno;
- balcone lato nord con affaccio su limitrofa p.lla 241.

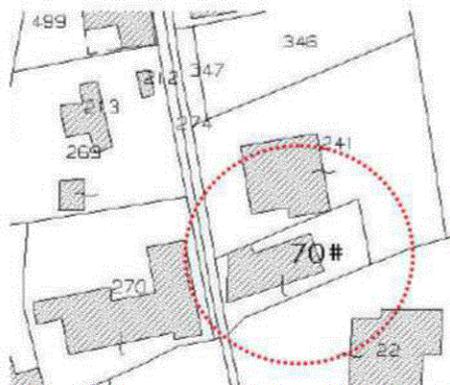
Dallo stralcio di mappa catastale terreni (**cf. all.4.1**) reperito dal sottoscritto presso l'Agenzia delle Entrate di Napoli – Catasto Terreni, risulta che il lotto di terreno su cui insiste il fabbricato in questione riporta la p.lla **70** del Foglio **18** (così censita al Catasto Terreni) con indicazione della sagoma del fabbricato. Si porta a conoscenza che è presente nella mappa terreni il simbolo “#” che sta a significare che la particella (ed il suo identificativo) è stata ripresa dalla mappa dei fabbricati per allineamento con quella dei terreni, ed ha bisogno di essere verificata dai competenti Uffici provinciali dell'Agenzia delle Entrate.

Stralcio mappa catastale

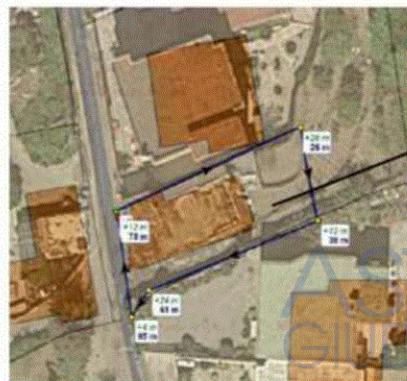
Da una ricerca eseguita, attraverso il servizio per la consultazione delle mappe catastali con sovrapposizione delle mappe satellitari, è stato possibile constatare che la superficie indicata nello stralcio di mappa catastale relativo alla p.lla **70** su cui insite oggi il cespite risulta conforme a quanto indicato nell'Atto di donazione a firma del Notaio Giacomo Padula in Quarto di Marano risalente al 1966, nel quale si parla di una superficie di 300 mq per la particella **18/b per are 3,00** generata a seguito di frazionamento di un più ampio appezzamento di terreno riportato in catasto alla partita 3264 foglio 18, particella 18.

Sovrapposizione della Mappa catastale con immagine satellitare (Fonte mappecatasto.it)

Lo stato dei luoghi, però, non risulterebbe conforme a quanto indicato nello stralcio di mappa catastale si rileva una differenza di confini tra

quanto indicato nella mappa catastale e quanto visionato sul posto. Anche se non probatoria, la comparazione tra la mappa catastale e lo stato dei luoghi, ci permette di rilevare una differenza tra i confini reali visionati sul posto e quelli catastali indicati in mappa. L'accesso alla parte retrostante, quella oggi adibita a terreno agricolo (area retrostante il fabbricato, posta al di sopra del terrapieno indicata con il colore verde e su altra quota) risulterebbe **inaccessibile** dal predetto fondo e **accorpata alla particella limitrofa la 241** di altra proprietà. L'attuale superficie esterna fruibile, risulterebbe quindi, più corta di circa 10/11 metri rispetto a quanto indicato nell'Atto di donazione del 1966. Tale atto, però, non risulta corredato da grafici ufficiali di frazionamento che possano confermare tali discrepanze, né sono state reperite mappe precedenti all'impianto meccanografico del **30.06.1987**. Per una più completa e precisa verifica, è stato quindi, necessario, provare a verificare se esistono presso i competenti uffici catastali i frazionamenti indicati nell'atto di donazione (verifica che ad oggi è in attesa di essere evasa). Una volta appurata la presenza o meno di tali grafici, sarà necessario, la rideterminazione corretta sul terreno dei confini in modo da renderli conformi a quanto indicato nei documenti ufficiali reperiti e procedere alla rettifica della situazione catastale ad opera dell'Agenzia del Territorio in merito al disallineamento.

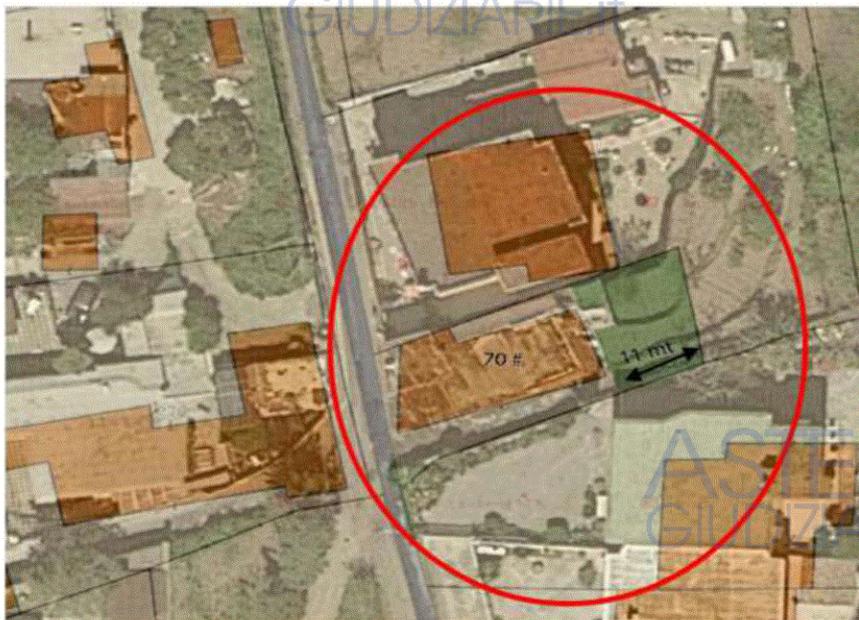
Sovrapposizione della Mappa catastale con immagine satellitare (Fonte mappecatasto.it)

Il sottoscritto, si riserva di depositare un ulteriore integrazione al presente elaborato peritale non appena gli uffici competenti del Catasto forniranno l'eventuale documentazione presente in archivio sul frazionamento menzionato (al punto terza donazione) nell'Atto di donazione a firma del Notaio Giacomo Padula di Quarto di Marano del 1966. Ad oggi l'istanza risulta ancora inevasa.

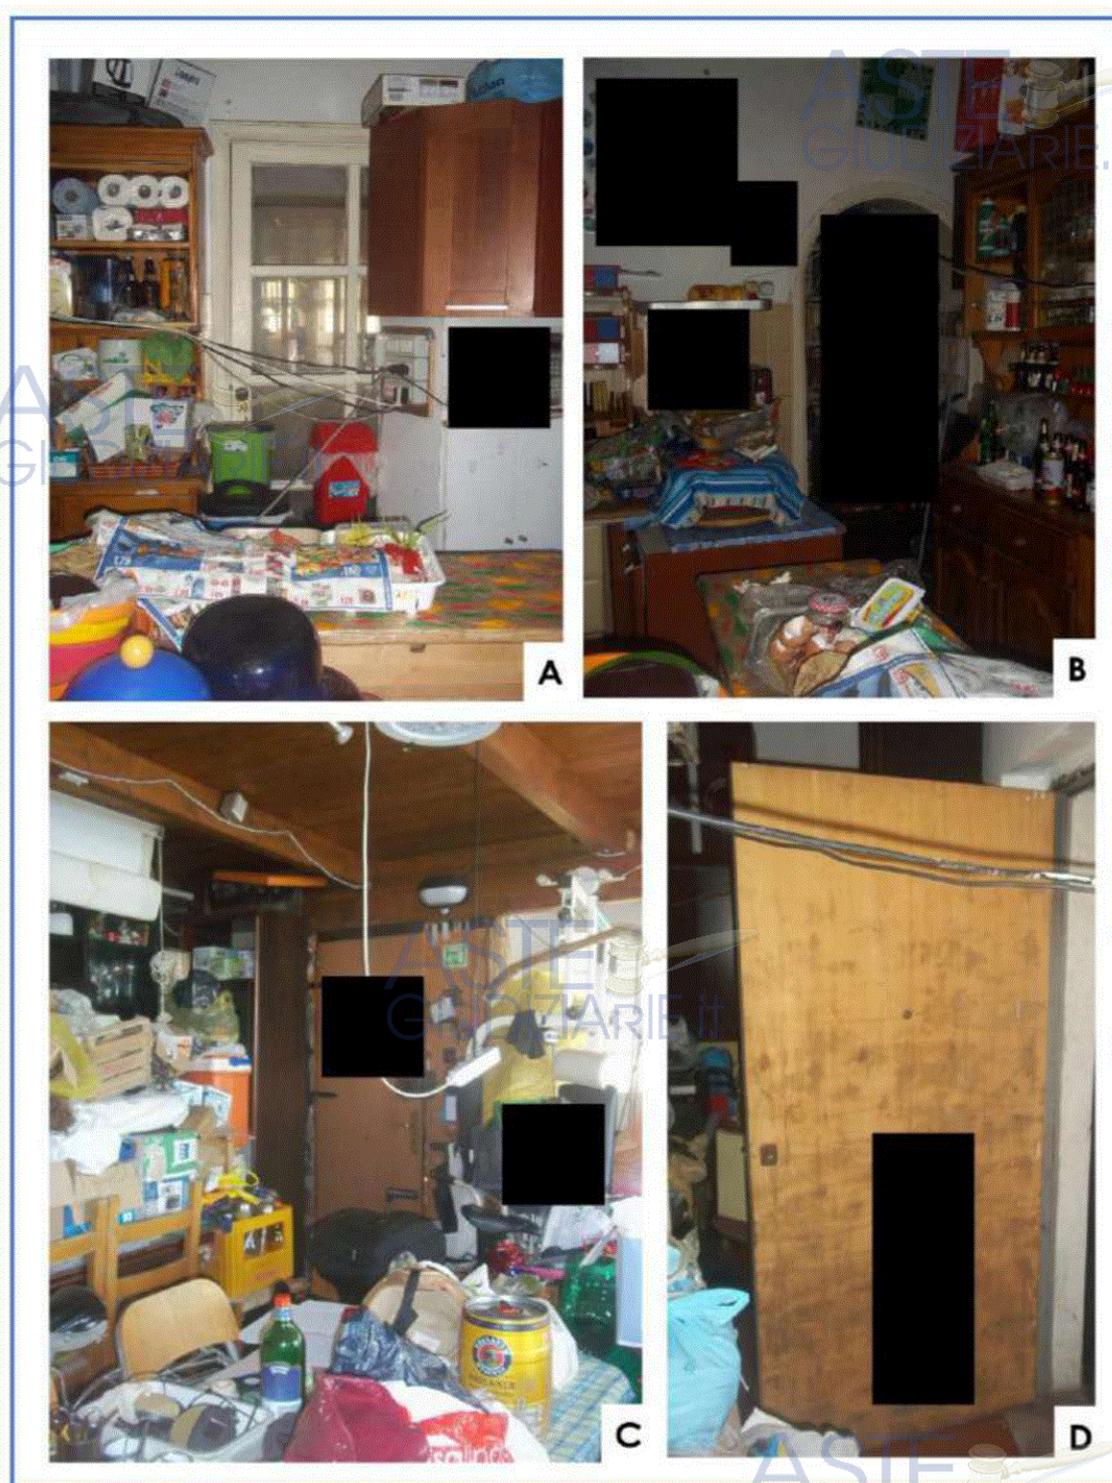
A - B) Particolari dell'ambiente cucina

C) Particolare del I° INGRESSO (quello il cui accesso avviene salendo le scale esterne)

D) Particolare del II° INGRESSO (quello originale del Sub.2)

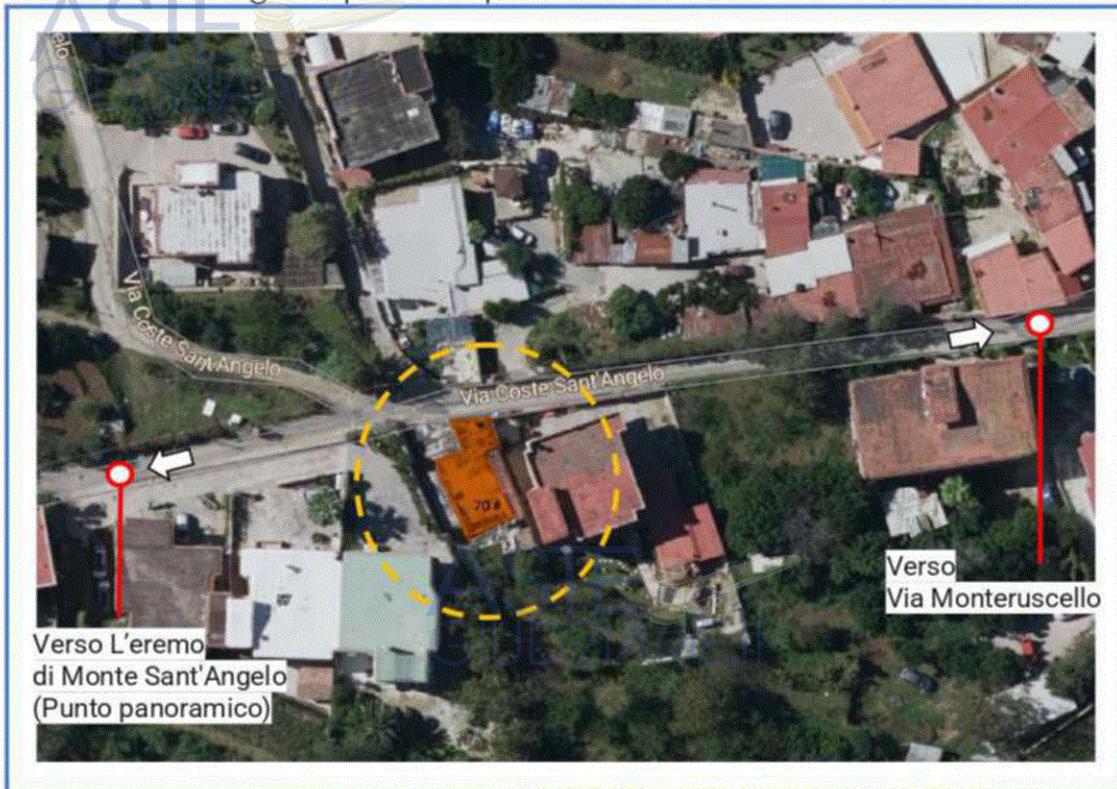
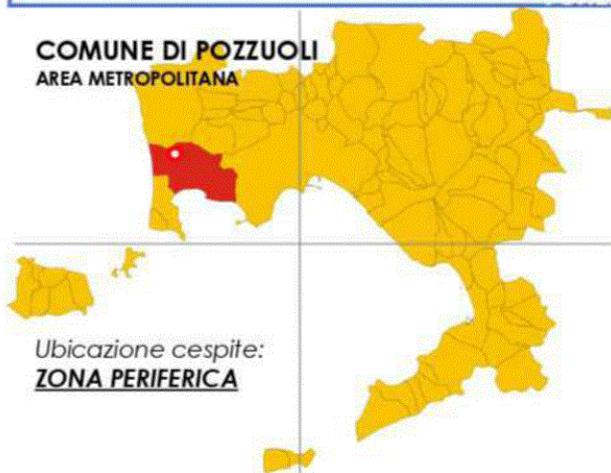
**Stralcio di mappa catastale.**

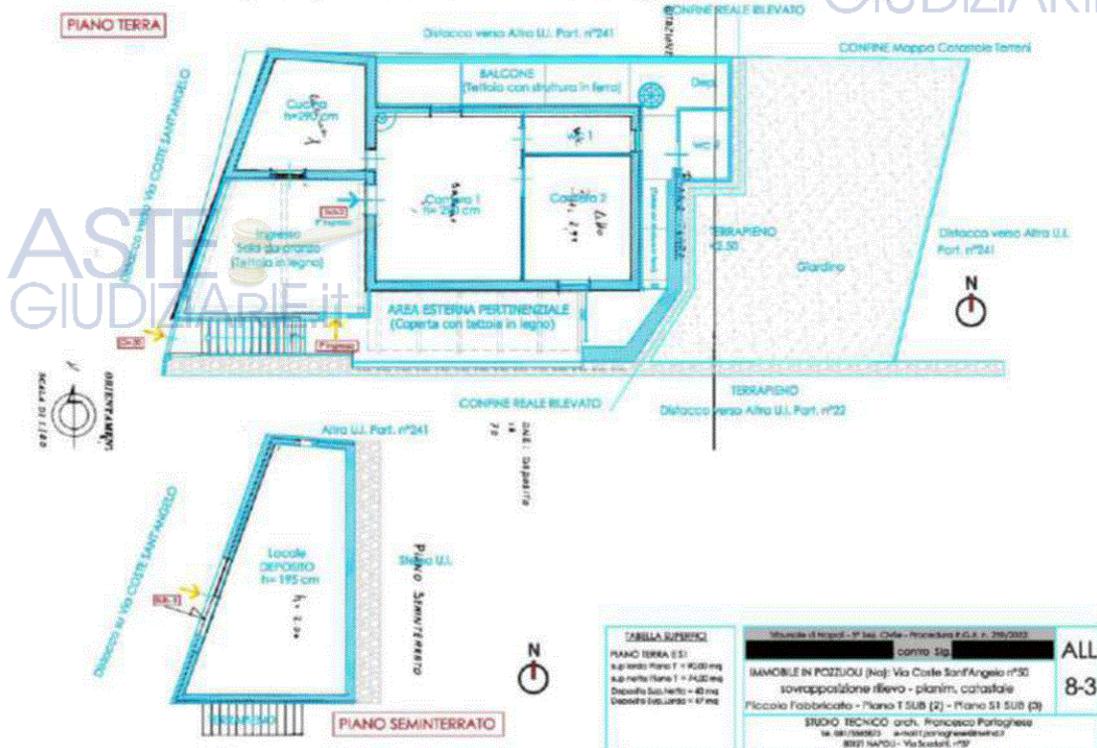
Sono state riscontrate le seguenti difformità tra la planimetria catastale e lo stato dei luoghi, riportato nell'elaborato grafico di sovrapposizione

Sovrapposizione planimetrie catastali e rilievo dello stato dei luoghi

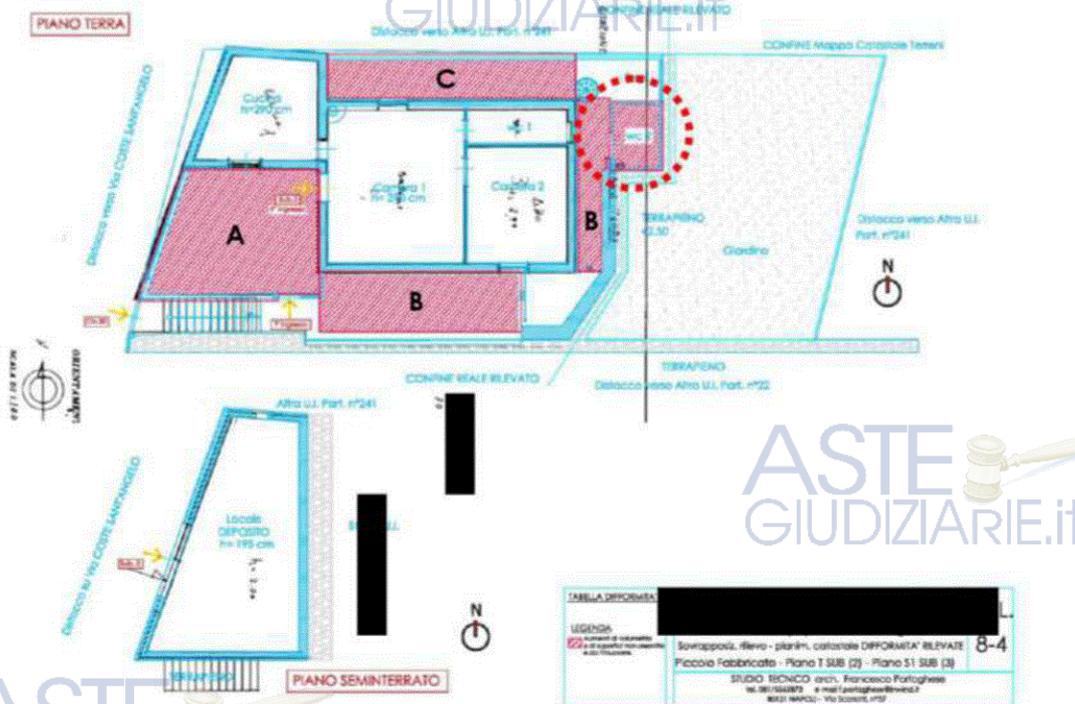
Sovrapposizione planimetrie catastali e rilievo dello stato dei luoghi indicazione delle difformità

redatto dal sottoscritto (**cf. all. 8.4**):

- Aumento di volumetria e di superficie:
