***TRIBUNALE DI NAPOLI***

***RELAZIONE***

***STIMA IMMOBILIARE***

*PROCEDIMENTO R.G.E. N° 339/2024*

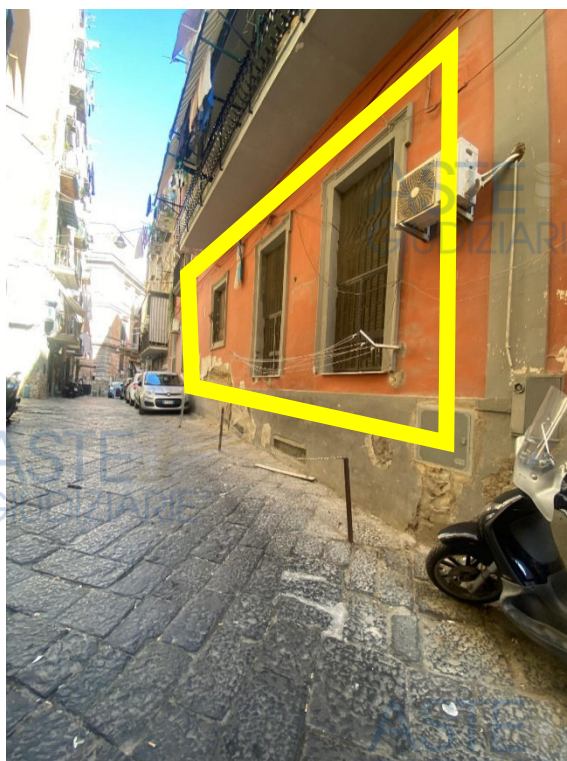
*Particolare del fronte posteriore del fabbricato prospettante su vico 2° Portapiccola a Montecalvario si individua l'affaccio dell'immobile staggito*

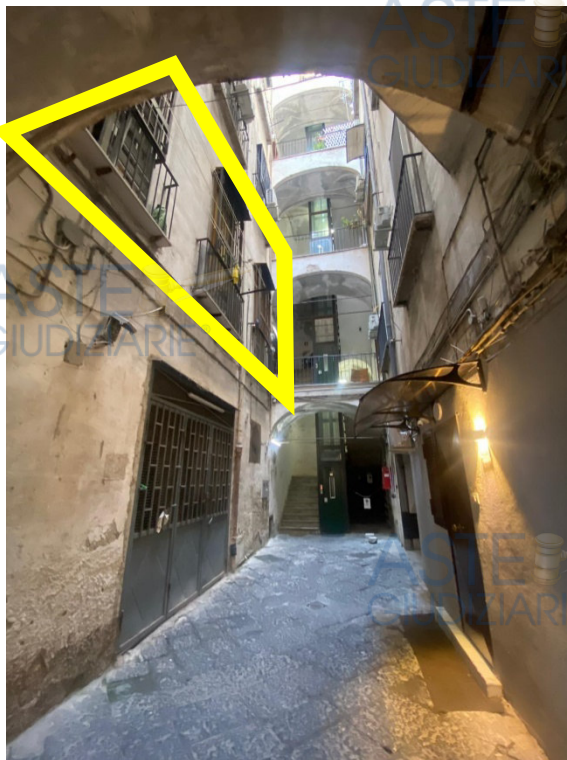
*Particolare dell'accesso alle scale condominiali dall'androne di ingresso ed individuazione degli affacci dell'immobile staggito*

Superato il portone d'ingresso in ferro del fabbricato, si accede all'androne dal quale si raggiunge il cortile condominiale. Oltre il cortile si sviluppano il corpo scala e l'ascensore, entrambi a servizio delle unità immobiliari del fabbricato. Giunti al primo piano, allo sbarco della scala, l'ingresso dell'immobile staggito si trova sulla destra.

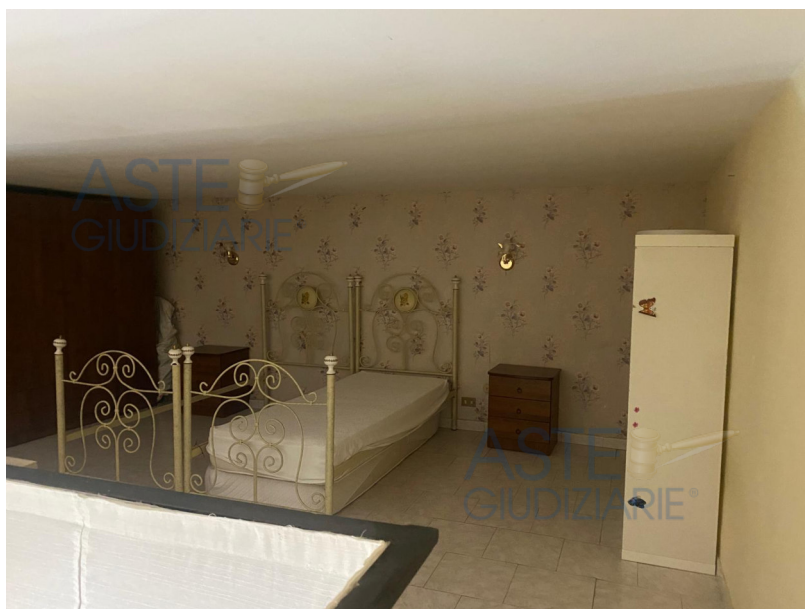
Soppalco 2

Infine, per quanto riguarda i soppalchi di cui **al punto 3**, realizzati in assenza di titoli autorizzativi, si evidenzia che essi non garantiscono i requisiti di abitabilità, in quanto non rispettano le altezze minime previste dal Regolamento Edilizio del Comune di Napoli.

Di conseguenza, tali manufatti risultano non conformi alla normativa vigente e, pertanto, devono essere rimossi al fine di ripristinare lo stato legittimo dell'immobile. I costi comprensivi di oneri di impresa spese tecniche e trasporto a rifiuto presso discariche autorizzate si computano in **€ 7.000,00**.

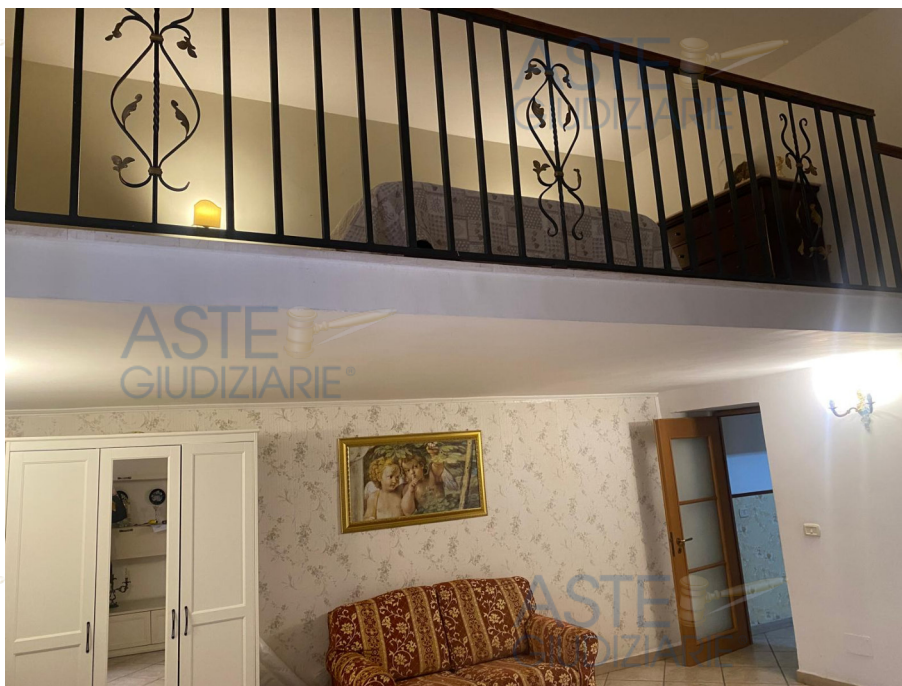
Dal punto di vista delle altezze interne, l'immobile presenta un'altezza complessiva di 4,20 metri, che si riduce negli ambienti in cui sono presenti i soppalchi. In particolare, nell'area del Soggiorno 1, l'altezza rilevata è di 2,12 metri, mentre nei vani Disimpegno 1, Disimpegno 2 e W.C. 1, l'altezza si attesta a 2,18 metri.

*Vano Soggiorno 1 con vista del soppalco 1*

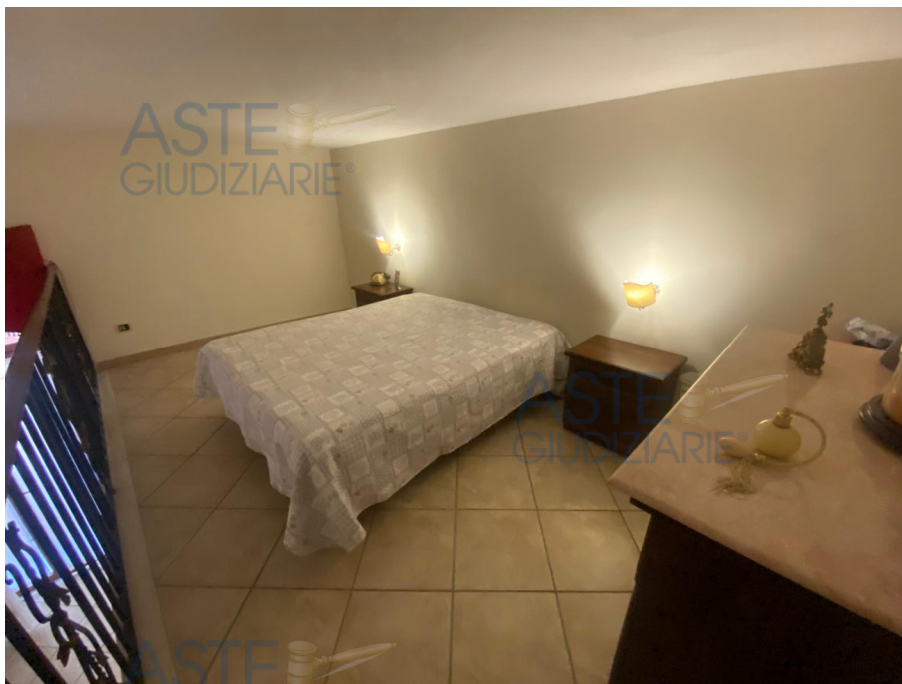
*vista del soppalco 1*
