Relazione di Consulenza Tecnica d'Ufficio eseguita dal sottoscritto dott. Ing. Giulio Mangia via M.

**Causa:** Barclays bank / ----- RGE 343/2024

**G.I. :** Dott. Ciccarelli

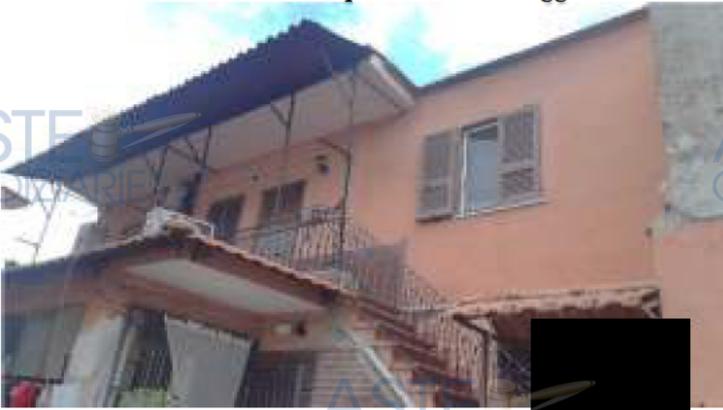
*Accesso unita', facciata anteriore*

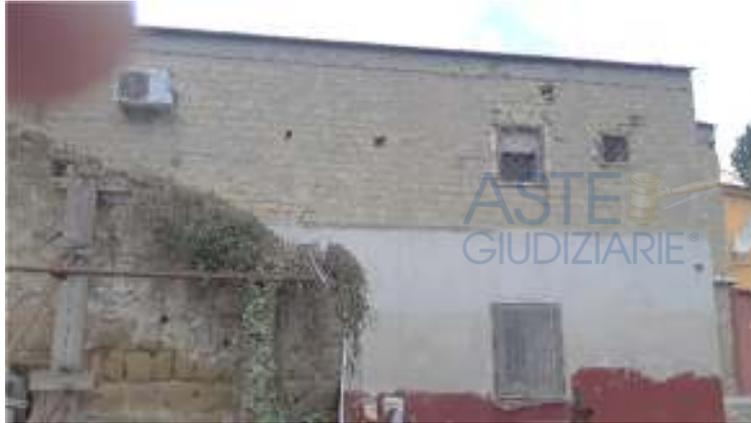
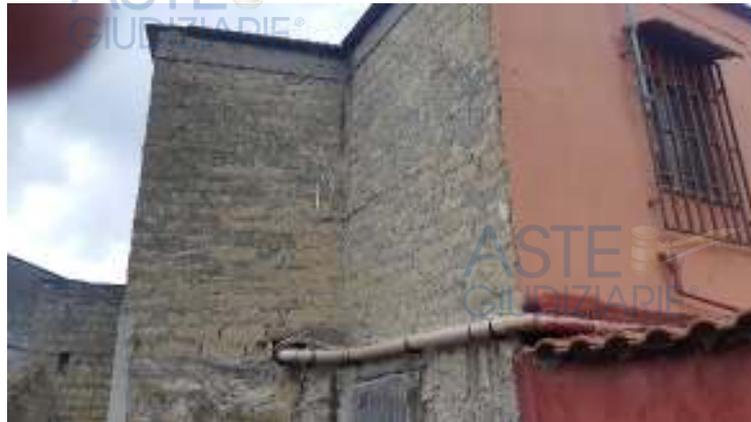
Le condizioni generali della palazzina, facciate, vano scala ed aree comuni sono condizioni “variabili” nel senso che la parte anteriore, da dove si accede, e’ in buono stato mentre la parte posteriore presenta la muratura di tufo “a vivo” priva di intonaco ed in condizioni mediocri

*Facciate posteriori*

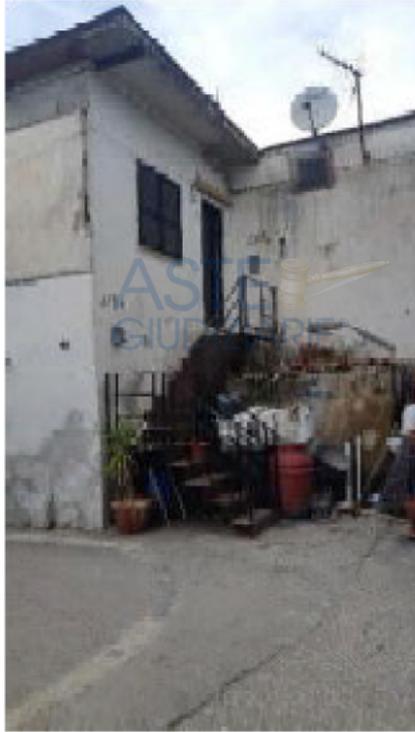
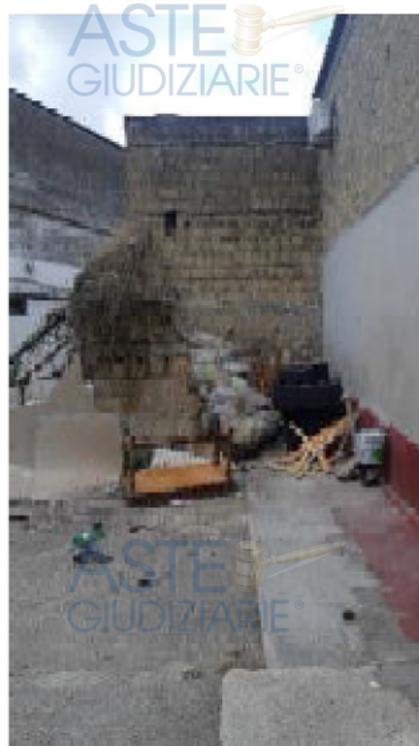
Va evidenziato che il contesto in cui le palazzine si trovano non e’ dei migliori. L’edificio che costeggia il viale di accesso, mantenuto esso stesso in modo mediocre, e’ una stalla dalla quale, naturalmente, provengono i caratteristici, non gradevoli, odori.

*Viste dell'area circostante l'immobile*

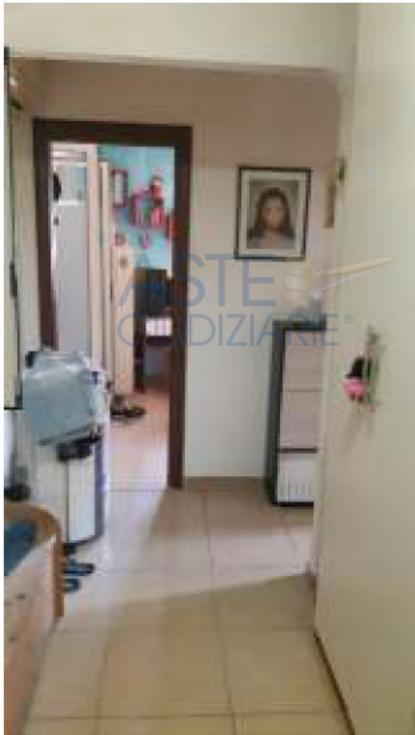
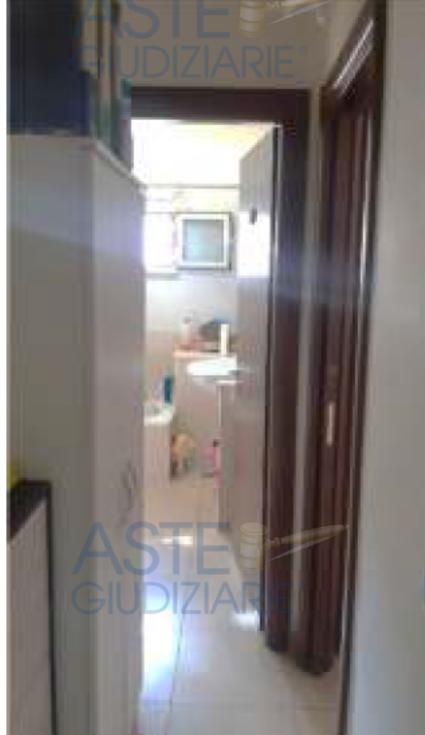
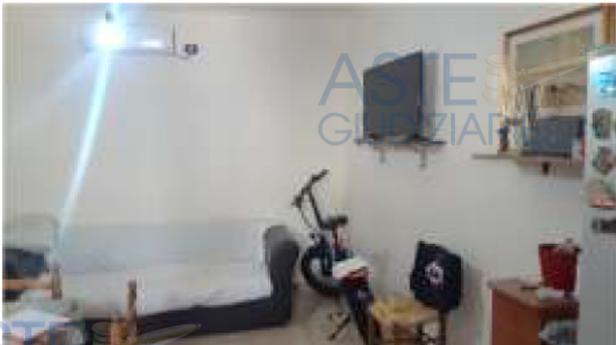
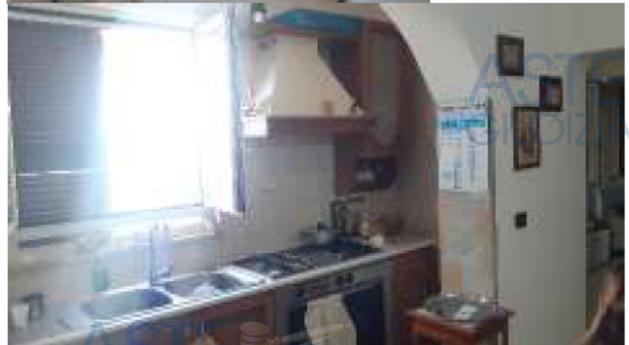
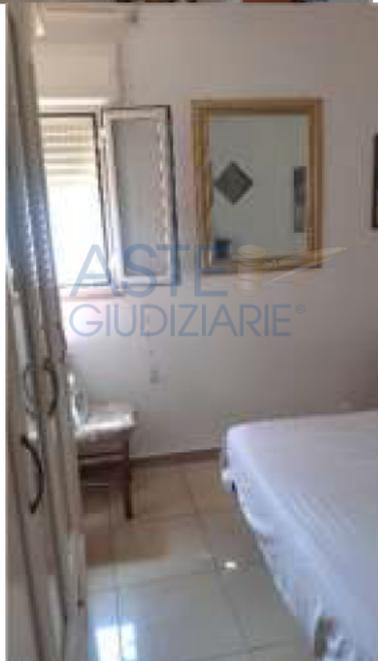
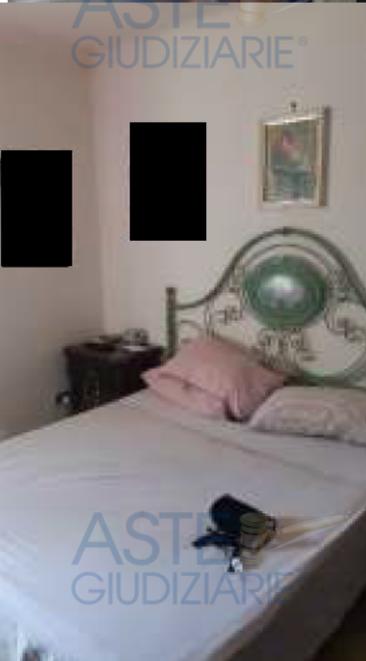
*Interni*

Gli interni sono sufficientemente luminosi e in buone condizioni di manutenzione

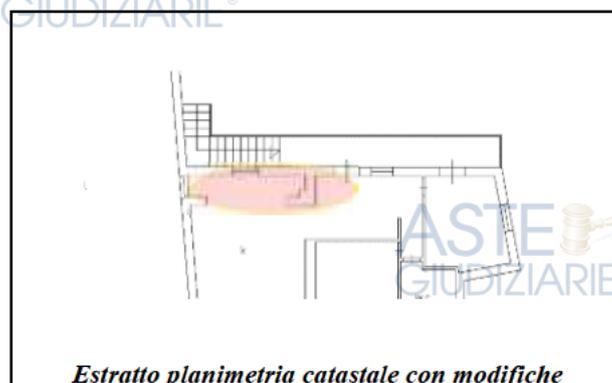
La planimetria in catasto, di seguito riportata e inserita negli allegati, **rappresenta correttamente lo stato dei luoghi**, ma, come sarà meglio dettagliato al paragrafo VII, risultano essere state effettuate modifiche alla distribuzione interna e, soprattutto, si rileva un ampliamento di volumetria rispetto alla costruzione originale, peraltro già oggetto di richiesta di sanatoria: la cucina è stata ampliata spostando una parte di muratura esterna comprendo parte del preesistente ballatoio (area evidenziate nel grafico seguente)

L'ufficio edilizia privata del Comune di Napoli, ha comunicato che non esistono comunicazioni o permessi per le opere eseguite e sarà necessario, pertanto, presentare istanze in sanatoria e bisognerà ripristinare lo stato dei luoghi spostando la muratura del salone cucina essendo questa violazione non sanabile..

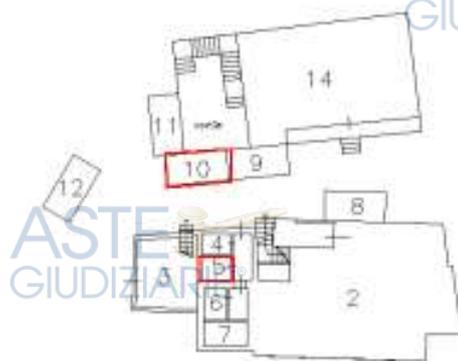
Elaborato planimetrico con evidenziati posto auto (sub 10) e cantinola (sub5)

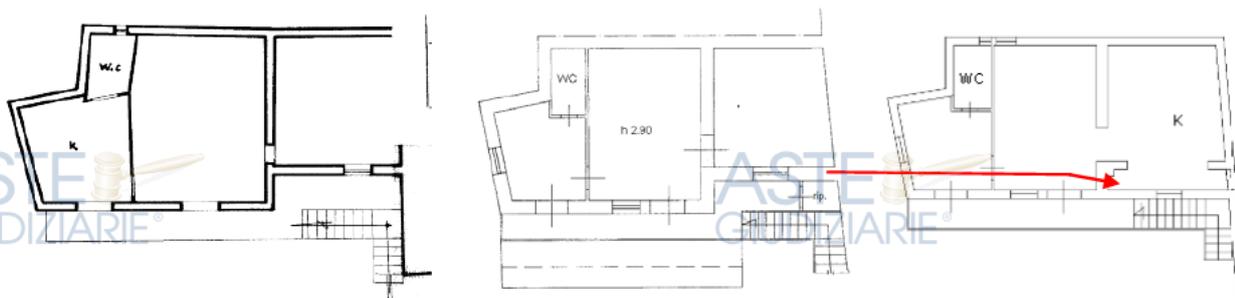
*Planimetrie storiche*

Come si può vedere nei grafici, l'ultima modifica ha comportato un aumento di superficie utile di volumetria di ca 5mq tramite l'avanzamento di un muro sul preesistente ballatoio.

Non essendo stati rinvenuti presso gli uffici comunali preposti atti, comunicazioni e permessi inerenti le modifiche rilevate si dovrà procedere, prima della vendita ad una regolarizzazione in sanatoria o, nel caso di abuso insanabile, al ripristino dello stato dei luoghi.

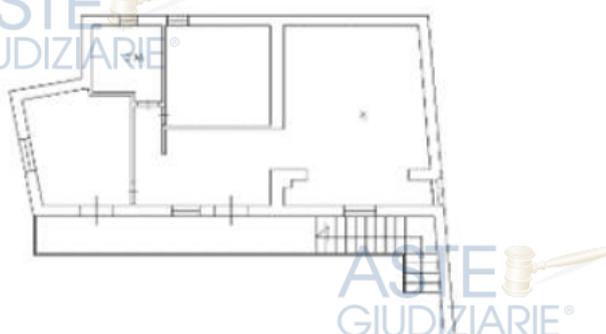
*Planimetria attuale*

Tale opera è molto probabilmente insanabile, vista la normativa della zona di immodificabilità' .

La superficie (e volumetria) aggiunta si attesta sul 7,5% del totale, maggiore anche delle tolleranze previste, in sede di costruzione, dalla più recente legge 105/24 (conversione del DL 69/24).
