TRIBUNALE ORDINARIO DI NAPOLI

Procedura Esecutiva R.G.E. **364/2022**

PERIZIA IMMOBILIARE

La presente procedura esecutiva ha a oggetto i seguenti beni siti in Napoli, alla via Santa Maria delle Grazie a Loreto;

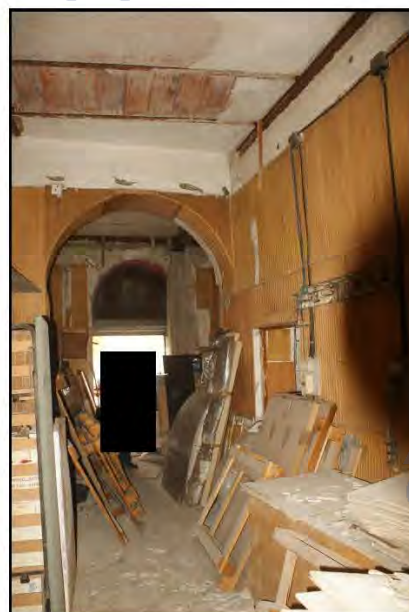
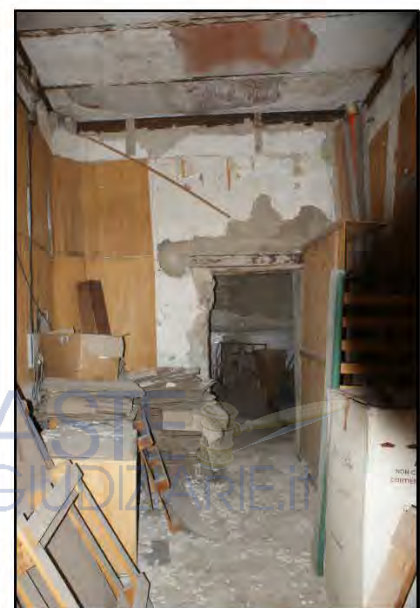
Stanza n. 2

Stanza 2: si accede dalle stanze 1, 3 e dal disimpegno. Presenta una superficie utile di circa 16,00 mq. e un'altezza di 4,15 ml. La stanza è dotata di una finestra semicircolare in alto, di pavimentazione in marmettoni e le pareti sono in parte intonacate e tinteggiate, in parte prive di intonaco e in parte coperte da pannelli in PVC o plastica. Il soffitto è in più parti privo di intonaco e con i tavelloni sfondellati (all.to n.3b, foto nn. 6-7).

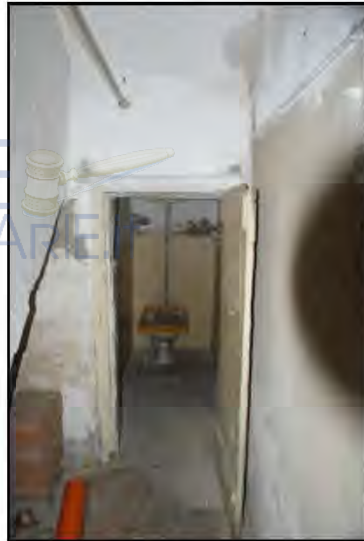
Disimpegno

Disimpegno: si accede dalla stanza 2 e dal wc. Presenta una superficie utile di circa 3,64 mq. e un'altezza media di 2.87 ml. (h. max 3,75, h. min 2,00 ml). La stanza coperta a volta ha la pavimentazione in marmettoni e le pareti in parte intonacate e tinteggiate (all.to n.3b, foto n.8.).

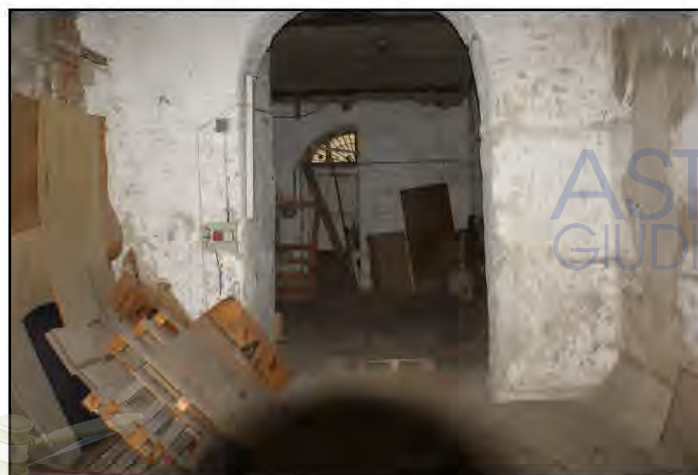
Stanza n. 3 comunicante con un'ampia apertura con la Stanza n. 4

Stanza 3: si accede dalle stanze 2 e 4. Presenta una superficie utile di circa 19,40 mq. e un'altezza di 4,20 ml. La stanza è dotata di una finestra semicircolare in alto e di un'ampia apertura ad arco che la collega con l'attigua stanza 4. La stanza è priva di pavimentazione, le pareti sono in parte intonacate e tinteggiate, in parte prive di intonaco o a rustico. Il soffitto è a rustico (all.to n.3b, foto nn.10-11-12).

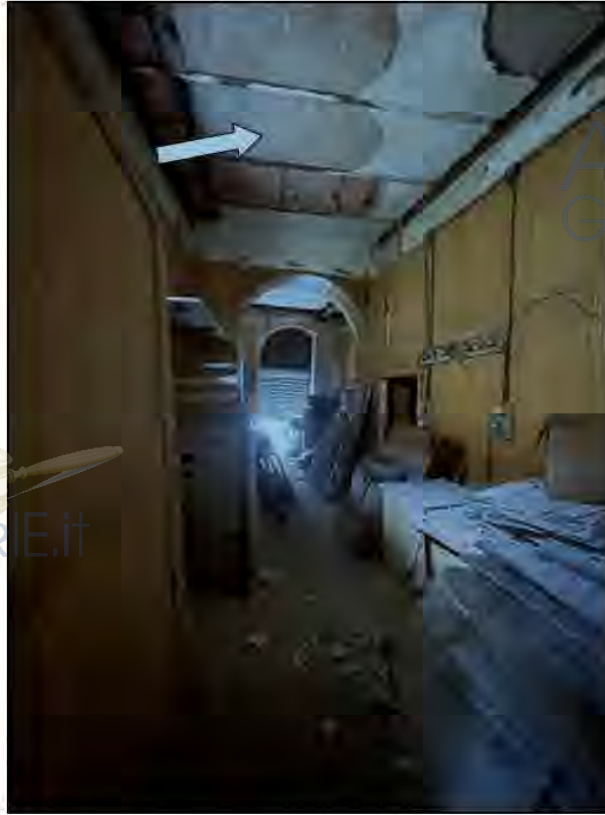
Stanza 2: foto tratta dalla relazione dell'ing. [redacted] solaio dissestato nella seconda stanza e relativi detriti a terra

A tal riguardo l'ing. [redacted] evidenzia che: **“Per tale motivo, in occasione dell’accesso del 05.03.2024 [ndr all.to n. 7a] lo scrivente ha verbalizzato la situazione, notificandola sia al C.T.U. che al Custode Giudiziario a mezzo PEC, prescrivendo l’immediata messa in opera all’intradosso del solaio di un tavolato continuo a contrasto con putrelle e tavelloni, sostenuto da puntelli tali da assicurare un carico utile di non meno di 700 daN/mq, dandone nel contempo notizia al Condominio sovrastante. Il sottoscritto prescriveva, inoltre, l’uso tassativo di D.P.I. da cantiere (in primis casco e scarpe antinfortunistiche) per l’accesso all’immobile. A tale riguardo, si evidenzia che – in data 06.03.2024 - personale VV.F. convocato sul posto dal Custode Giudiziario, dopo aver preso visione dei luoghi, ha ritenuto non sussistente “...un pericolo di crollo imminente...” e, quindi, “...non (...) necessario diffidare da abitare i piani superiori...”, ma giudicando nel contempo “...necessari i lavori di manutenzione come indicati nella relazione dell’Ing. [redacted]...”. Nella presente nota, il sottoscritto ribadisce le necessità del puntellamento con tavolato continuo e la necessità di avvisare delle condizioni del solaio il Condominio sovrastante, nella sua qualità di comproprietario.”** (all.to n. 7b, p. 5-6).

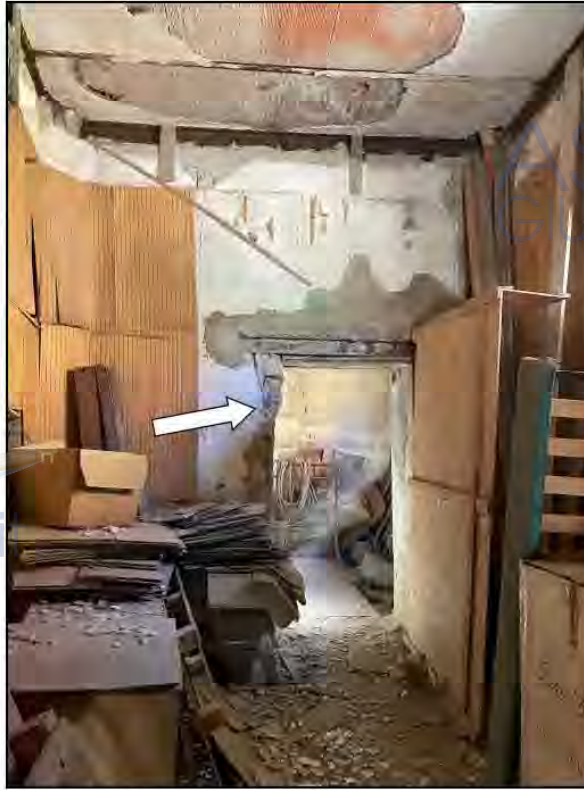
Stanza 2: foto tratta dalla relazione dell'ing. [REDACTED]
vista seconda stanza con muro dissestato piattabanda e detriti solaio a terra

2) *“La piattabanda sul vano di passaggio tra seconda e terza stanza al piano terra che presenta, su un lato, la muratura di appoggio in cattive condizioni [...], da sottoporre a ripristino localizzato con metodo scuci e cuci [...]”*(all.to n. 7b, p. 7).

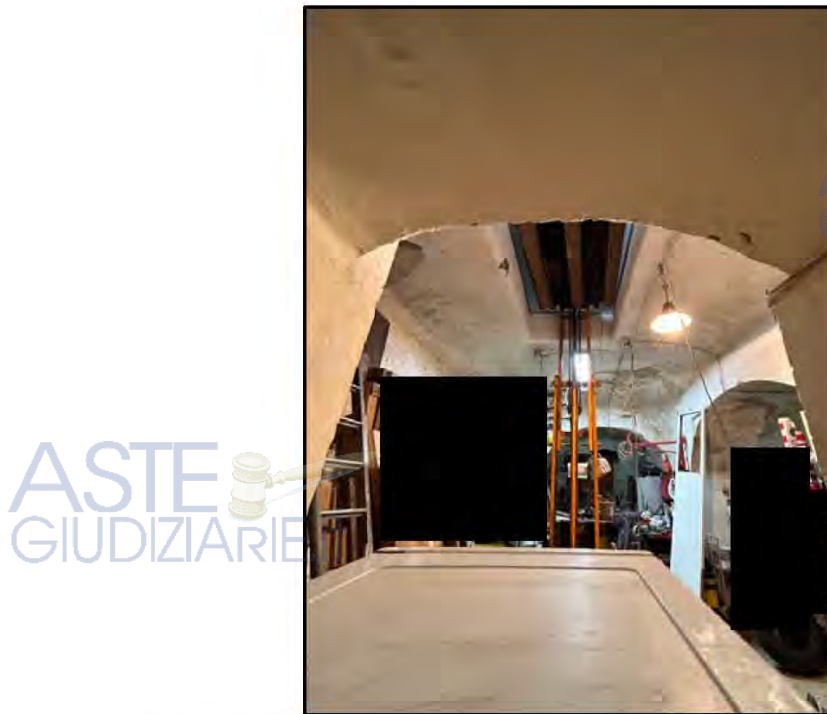
Stanza n. 5: in primo piano il montacarichi, sulla destra l'arco di comunicazione con la stanza 6 e sul fondo l'arco di comunicazione con il vano di proprietà aliena.

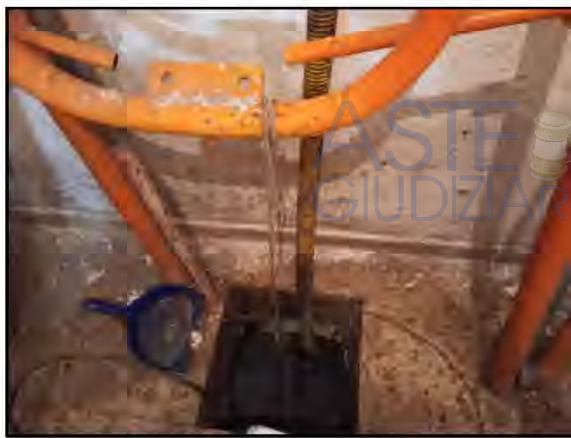
Nella stanza 7 (superficie utile di circa 16,75 mq. ; all.to n.3b, foto n. 20) è presente, quasi al centro della parete prospiciente la sede stradale un pozzo d'acqua con una pompa di sollevamento (all.to n.3b, foto n.21). Come dichiarato nel verbale di sopralluogo il pozzo d'acqua è stato dotato dal ██████████ di una pompa di sollevamento al fine di gestire le fuoriuscite d'acqua che si verificano in concomitanza di eventi meteorici (all.to n. 1). Un pozzo d'acqua simile, dotato anch'esso di pompa di sollevamento, si trova anche nell'ambiente di proprietà aliena.

Stanza n. 7 Pozzo d'acqua con pompa di sollevamento
