TRIBUNALE DI NAPOLI

**Relazione di consulenza tecnica d'ufficio
procedura esecutiva immobiliare n. 509/22 R.G.E.
promossa da [REDACTED]**

dalla documentazione esaminata dalla sottoscritta CTU, risulta sottoposto a pignoramento la piena proprietà del seguente immobile sito in Napoli, via Sanità n.55: **Appartamento posto al terzo piano, della consistenza catastale di 2,5 vani, censita al Catasto Fabbricati del Comune di Napoli sez. STE, Fol. 5, p.lla 1, sub 39, cat. A/4.**

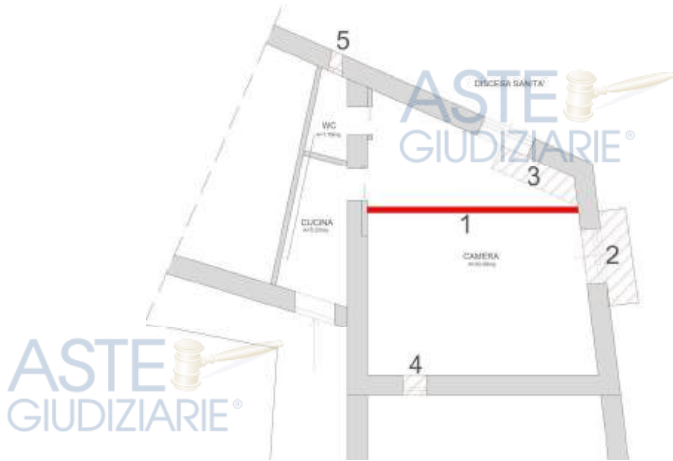
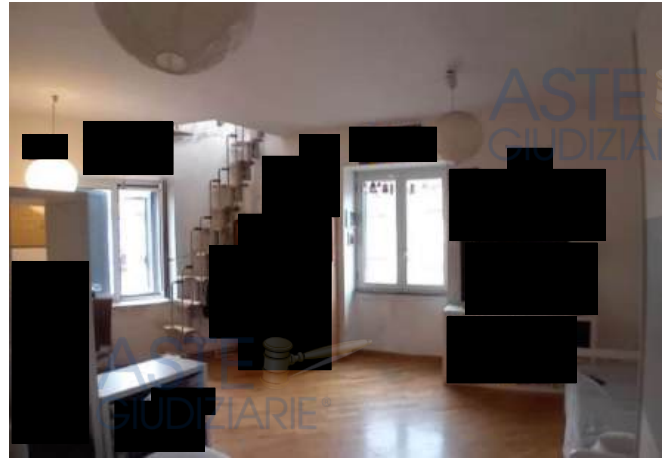
1. la distribuzione interna dei vani non corrisponde a quella della documentazione planimetrica catastale: manca la tramezzatura interna (1, in rosso);

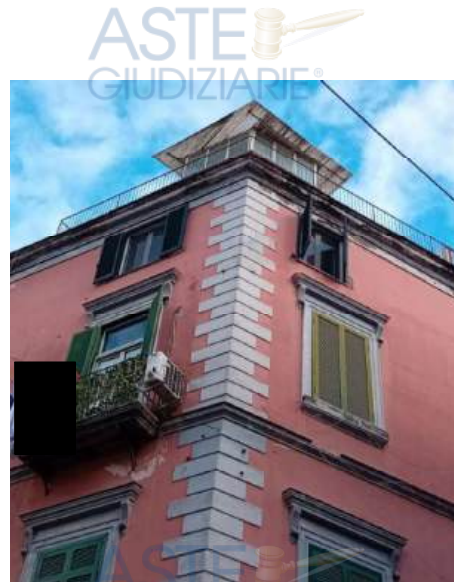
2. **Il balcone** riportato sulla planimetria catastale corrisponde in realtà ad una finestra posta sulla facciata principale del fabbricato di via Sanità 55, nella medesima posizione (2);

In facciata a sinistra la finestra del terzo piano (sopra il balcone del secondo piano)

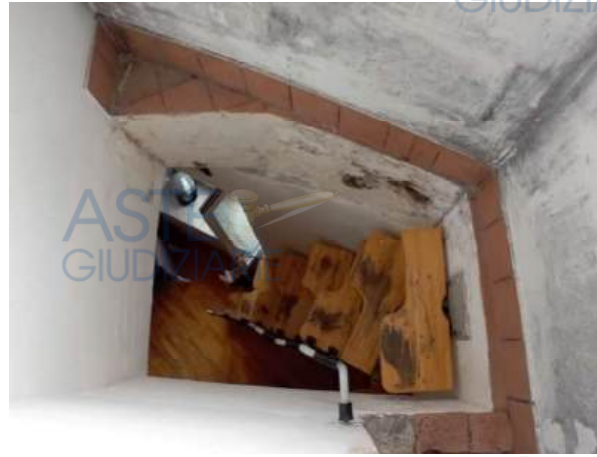
3. sul solaio di copertura dell'immobile, posto al terzo ed ultimo piano del fabbricato, in corrispondenza della scala in ferro e legno nell'angolo ovest dell'appartamento, è stata realizzata la **demolizione di una porzione del solaio**, per permettere lo smonto di una scala, che collega l'appartamento con il lastrico solare superiore (3);

Lo smonto della scala, la porzione di solaio "bucata"

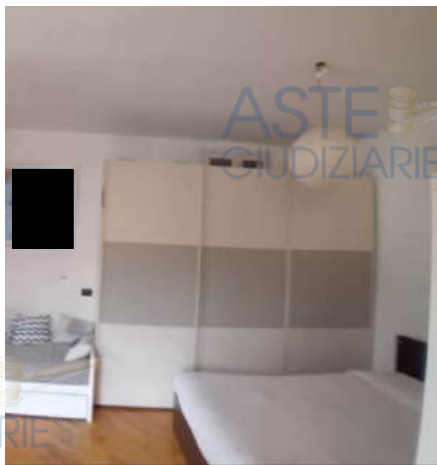
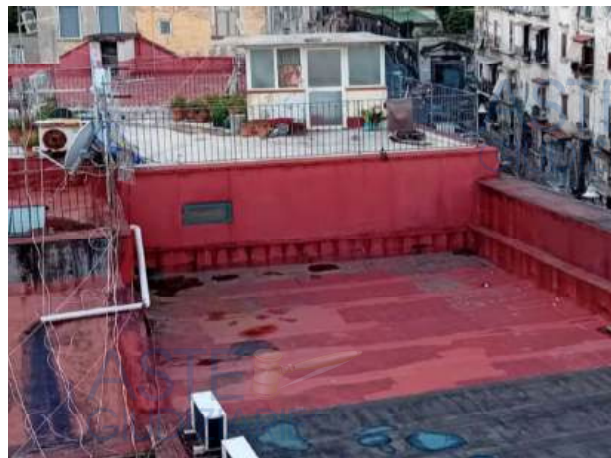
4. Sulla parete est del vano si intravede, al di sopra dell'armadio, **un'apertura posta in alto**, chiusa sul filo esterno del fabbricato da una grata in ferro, come si può osservare dalla foto seguente, ritratta dal ponte di via santa Teresa degli scalzi.

Il finestrino alto e la grata in ferro visibile sulla parete est del fabbricato

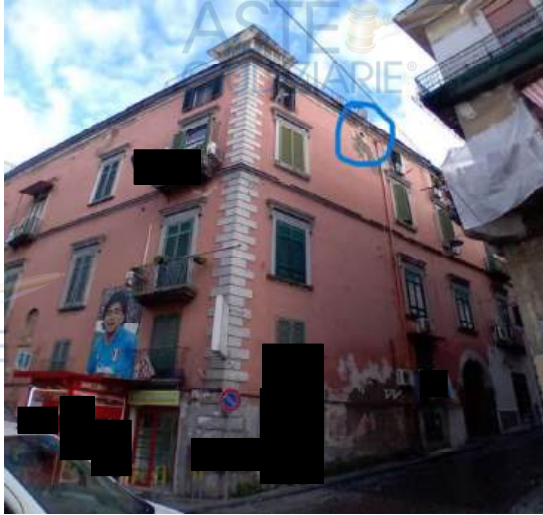
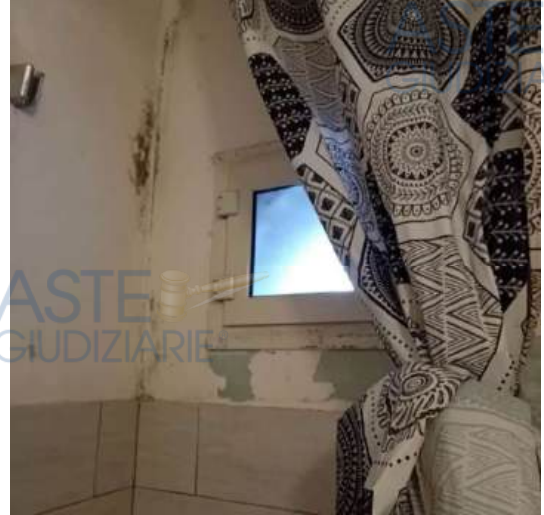
5. **Il finestrino del bagno** corrispondente in facciata ad una bucatiera di forma rotonda posto appena sotto le modanature della cornice del fabbricato, non rappresentato in planimetria catastale.

Il finestrino del bagno in facciata (foto a sin) e dall'interno dell'immobile (foto a dx)

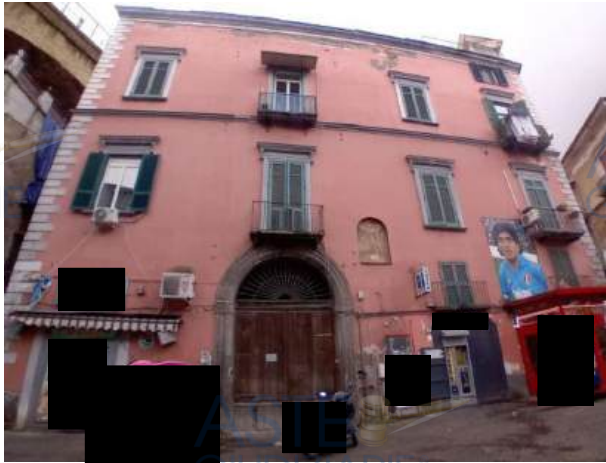
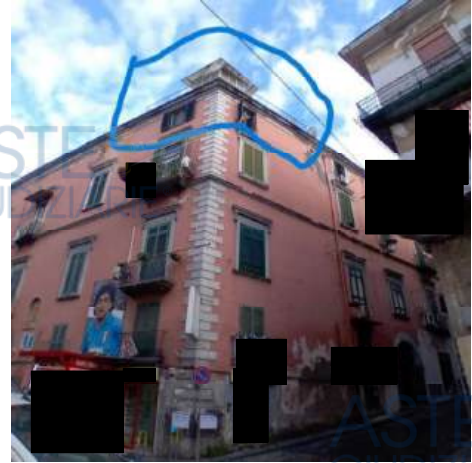
Fabbricato compreso tra via Sanità e discesa Sanità: in evidenza l'appartamento al 3° piano

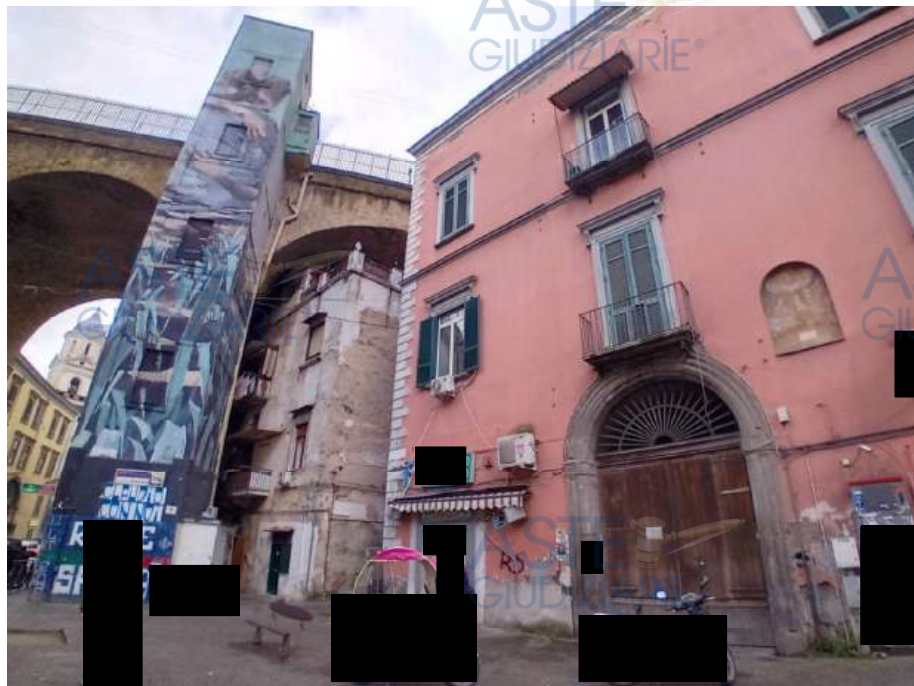
Fabbricato compreso di via Sanità 55: portone d'ingresso e, in secondo piano, l'ascensore della sanità

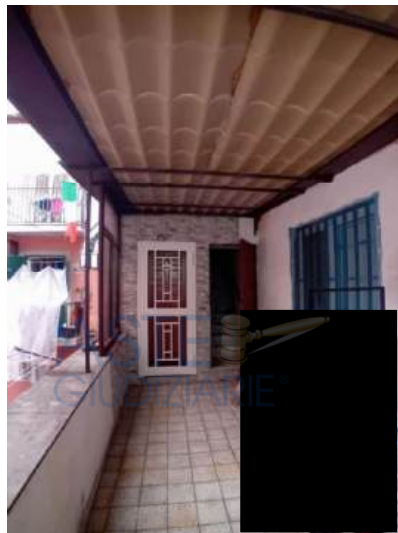
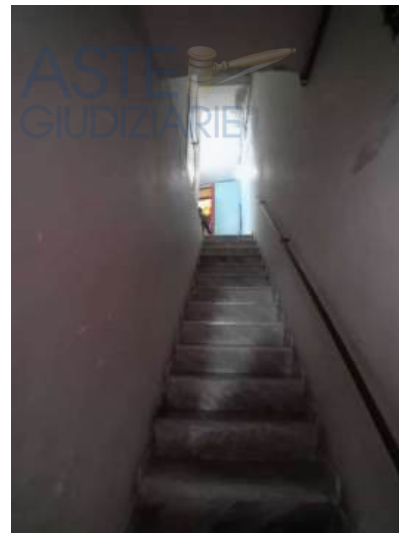
Ballatoio del secondo piano e scale di accesso all'immobile

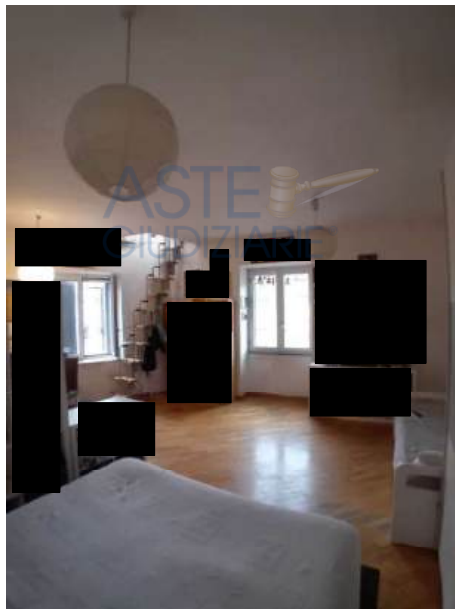
L'appartamento consta di un vano unico, che attualmente funge da soggiorno e camera da letto, di ampiezza pari a mq 33,40, con 2 ampie finestre, ed un finestrino alto, che assicurano luminosità e ventilazione all'ambiente e restituiscono una vista gradevole sulle circostanti colline della città e sullo slargo sottostante. Nell'angolo ovest del soggiorno è presente una scala, con gradini in legno di faggio e asta e ringhiera in metallo, rettangolare, che permette dall'appartamento di accedere al lastrico solare.

Il vano principale, "open space"

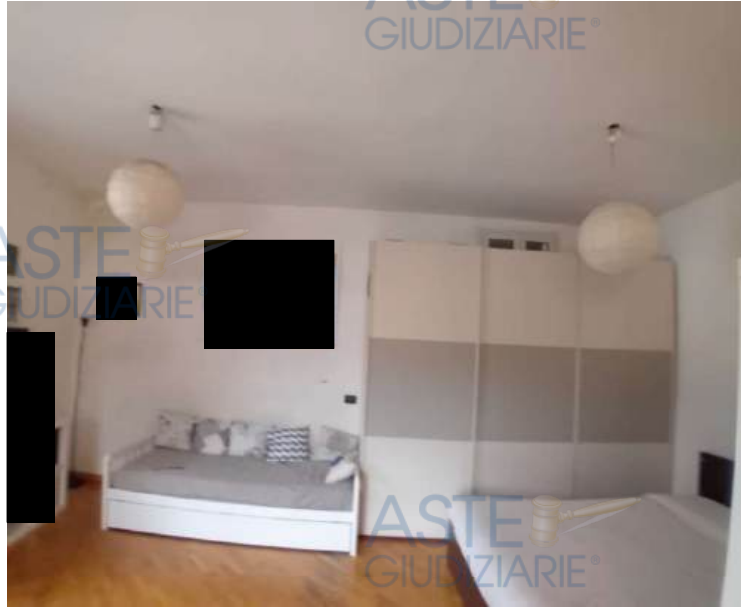
Il finestrino alto, sulla parete est, chiuso dall'esterno da una grata, assicura all'ambiente una maggiore ventilazione.

Il finestrino alto appena visibile sulla parete di fondo, dietro l'armadio

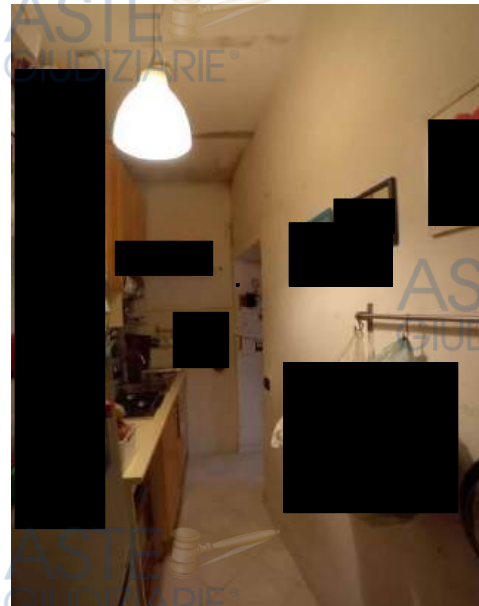
La cucina, collocata all'ingresso dell'appartamento, occupa un lato del vano di ampiezza totale pari a mq 5,20: i mobili di servizio e degli elettrodomestici lungo la parete di sinistra e in fondo, sulla destra, la porta a scrigno, che immette nel vano soggiorno-letto.

La cucina

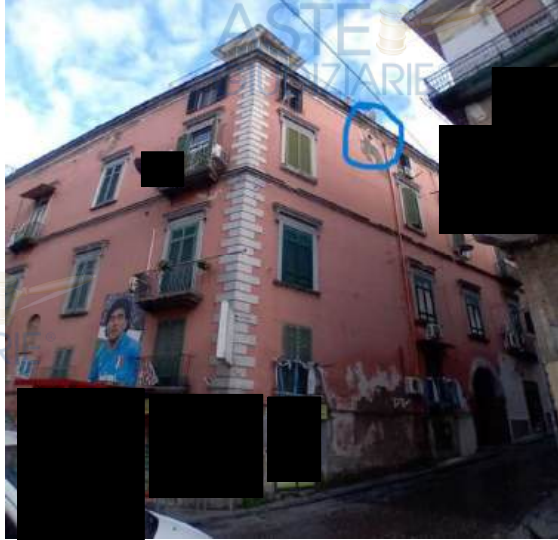
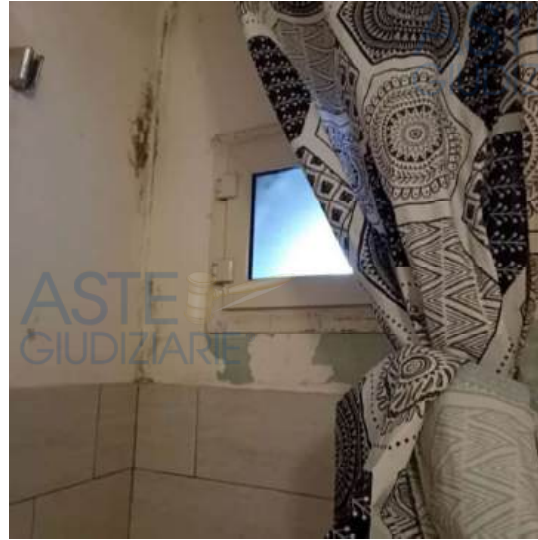
servizi igienici e la doccia. Il locale bagno ha un piccolo finestrino, che ne consente la ventilazione ed una minima luminosità naturale.

Il finestrino del bagno dall'esterno del fabbricato e dall'interno

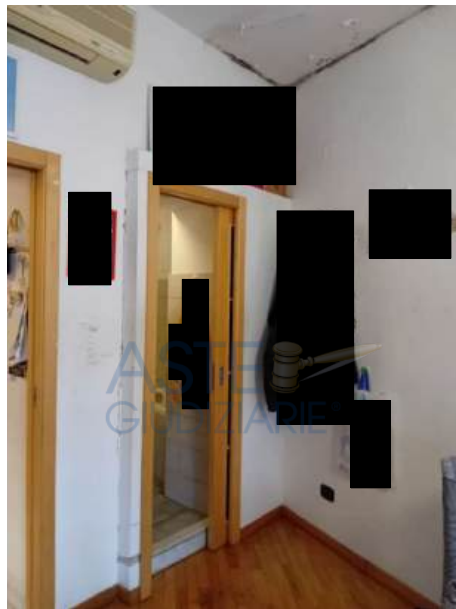
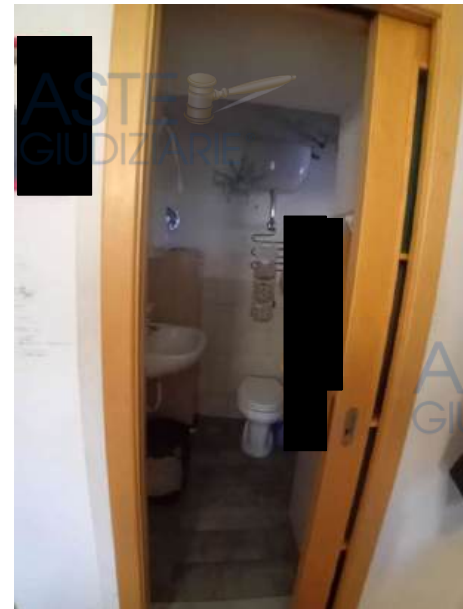
Immagini del servizio igienico: ingresso con porta scrigno

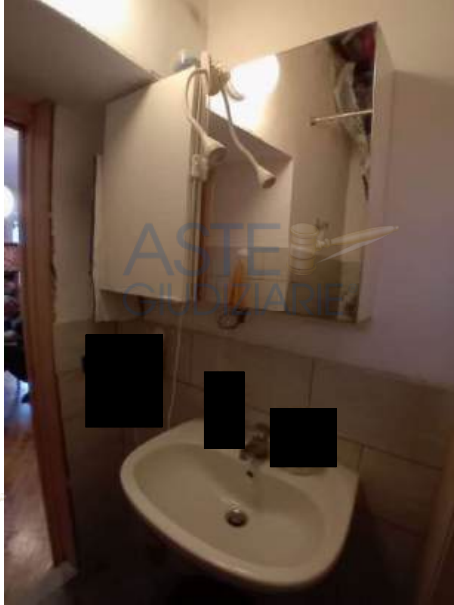
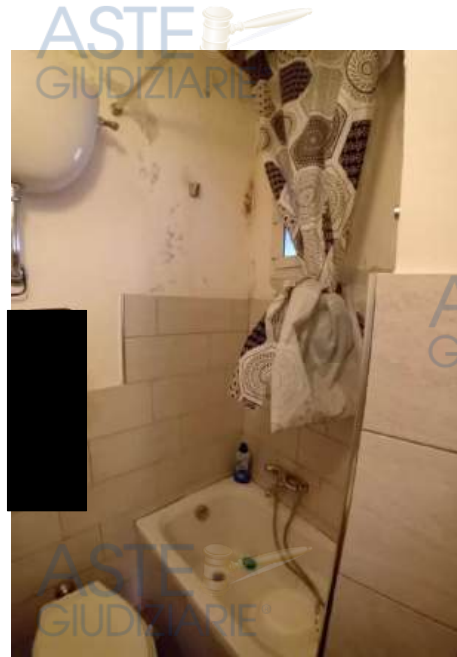
Immagini del bagno: i servizi igienici

Sull'intradosso del solaio nel bagno è presente un controsoffitto che accoglie le tubature di raccolta delle acque: attualmente i pannelli sono stati rimossi in parte per consentire la realizzazione delle lavorazioni necessarie alla riparazione delle cause delle infiltrazioni d'acqua visibili sul solaio e sulle pareti interna ed esterna del fabbricato (foto seguenti e foto precedente pg.).

In occasione dell'accesso dell'11 marzo 2024 l'immobile si presenta in condizioni manutentive fatiscenti: tracce di umidità e infiltrazioni provenienti dalle tubature e dall'esterno del fabbricato sono presenti diffusamente sui soffitti, in corrispondenza degli attacchi tra solaio e pareti verticali e appaiono particolarmente accentuate in corrispondenza della parziale demolizione del solaio di copertura, realizzata per il collegamento con il lastrico solare sovrastante.

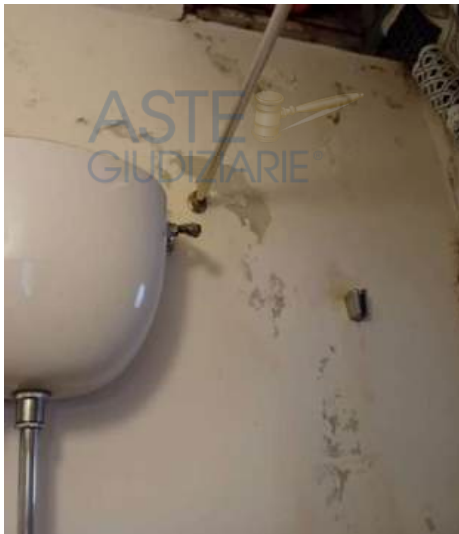
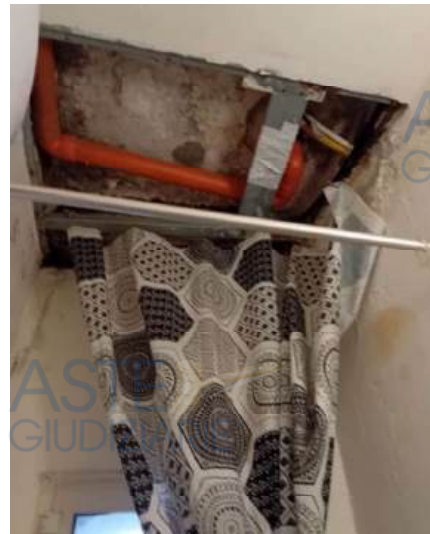
Dettagli dei recenti lavori di sistemazione nel controsoffitto del bagno

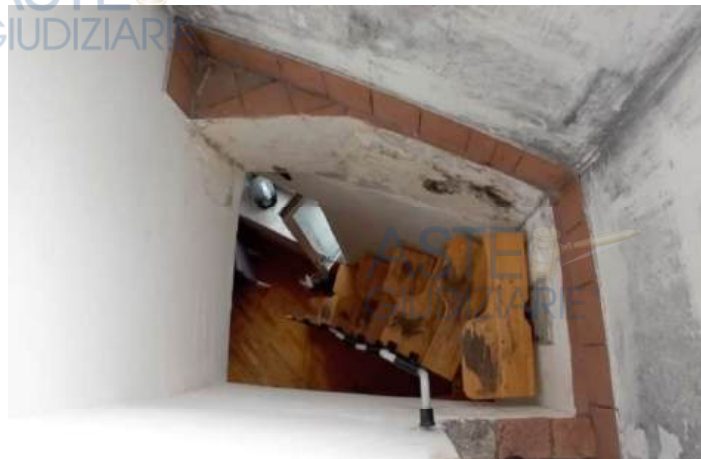
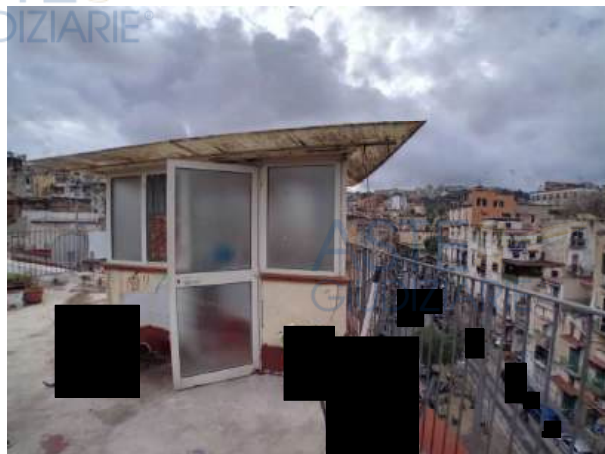
3. **Demolizione parziale del solaio di copertura dell'immobile.**

Posto al terzo ed ultimo piano del fabbricato, l'immobile in esame presenta la demolizione parziale del solaio di copertura, in corrispondenza dell'angolo ovest, tra le facciate prospicienti via Sanità e discesa Sanità: una parziale demolizione, necessaria per permettere lo smonto della scala, che collega il livello l'appartamento a quello superiore del lastrico solare. Sul lastrico, visibile anche in facciata, in corrispondenza della scala, è stata realizzata una veranda pavimentata. La restante area del lastrico solare, corrispondente all'estradosso superiore del solaio di copertura dell'immobile in esame, è perimetrata da una ringhiera in ferro e ricoperta da guaina isolante.

La porzione di solaio demolito in corrispondenza della scala

La veranda sul lastrico solare del fabbricato

- per la demolizione della tramezzatura interna (1) attualmente non è necessario presentare la richiesta in sanatoria;
- per la demolizione parziale del solaio di copertura del fabbricato (3) e la conseguente realizzazione della veranda di copertura, *“trattandosi di abuso più grave consistente in interventi eseguiti in totale difformità dal permesso di costruire o di SCIA straordinaria, ovvero in assenza di tale titolo, rimangono immutate le misure di prevenzione e di sanzione di cui al decreto del Presidente della Repubblica 6 giugno 2001, n. 380, recante testo unico delle disposizioni legislative e regolamentari in materia edilizia (di seguito “TUE”)”* sarà necessario presentare una domanda di Scia in sanatoria, ovvero provvedere alla riduzione in pristino dei luoghi (giacchè non risulta l’accesso esclusivo al lastrico autorizzato dal condominio né da altro titolo). In merito - se ce ne fossero gli estremi - si potrà inoltrare richiesta in sanatoria, per *“difformità edilizie delle unità immobiliari, risultanti da interventi spesso stratificati nel tempo, realizzati dai proprietari dell’epoca in assenza di formale autorizzazione”*.

In tutti i casi si è preventivata una spesa forfettaria di circa 3.500, 00 euro per far fronte agli oneri economici necessari sia per i lavori di ripristino, che per la presentazione della pratica in sanatoria.

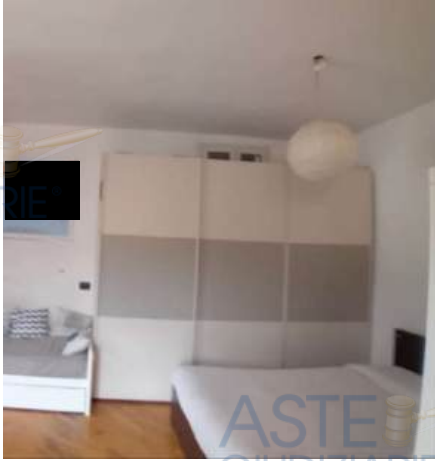
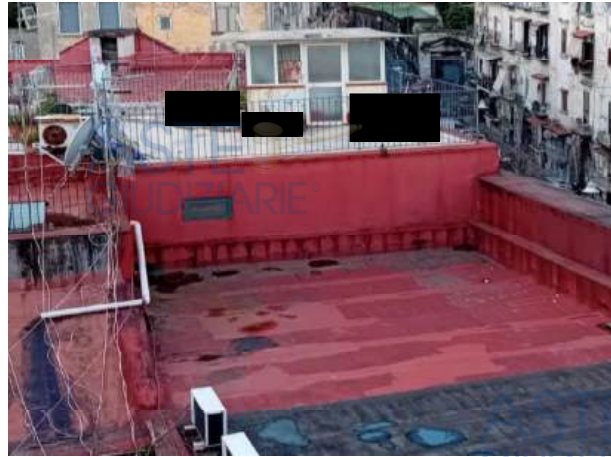
4. Sulla parete est del vano si intravede, al di sopra dell'armadio, **un'apertura posta in alto**, chiusa sul filo esterno del fabbricato da una grata in ferro, come si può osservare dalla foto seguente, ritratta dal ponte di via santa Teresa degli scalzi.

Il finestrino alto e la grata in ferro visibile sulla parete est del fabbricato

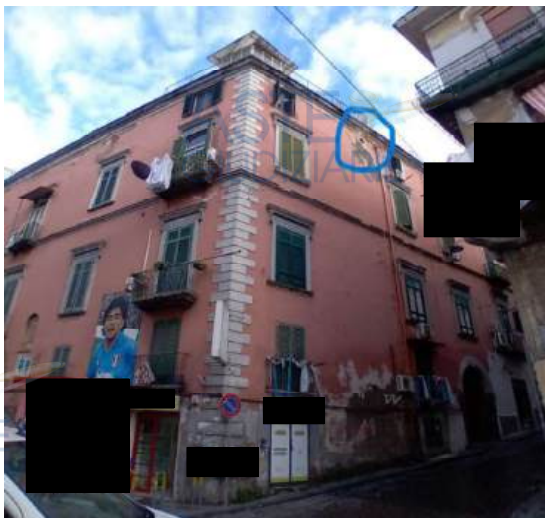
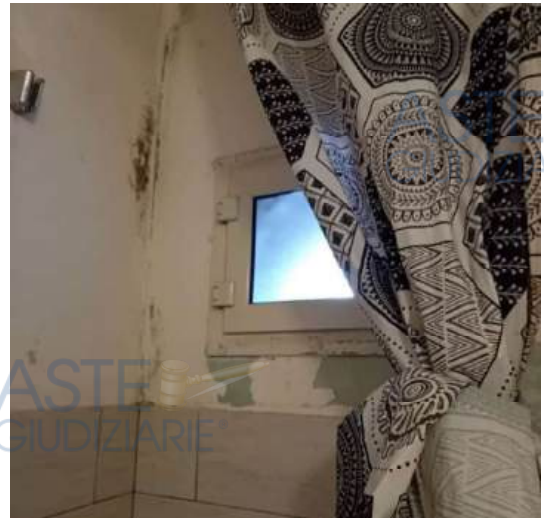
5. **Il finestrino del bagno** corrispondente in facciata ad una bucatiera di forma rotonda posto appena sotto le modanature della cornice del fabbricato, non rappresentato in planimetria catastale.

Il finestrino del bagno in facciata (foto a sin) e dall'interno dell'immobile (foto a dx)

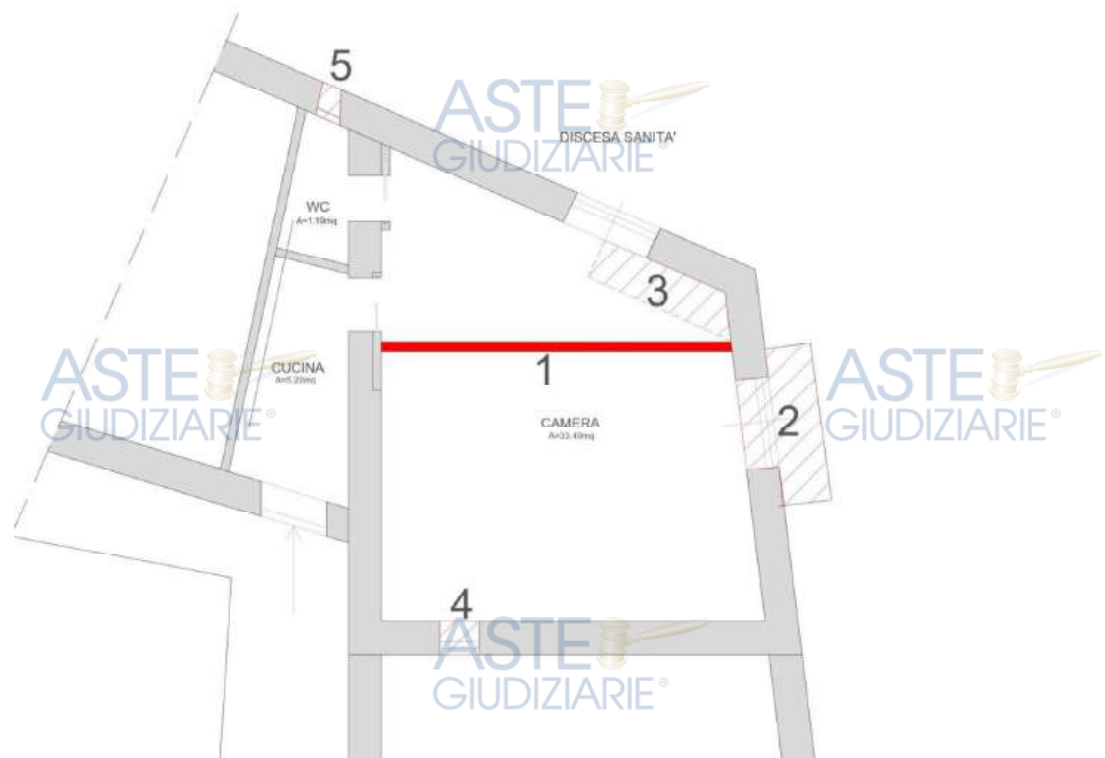
Dalle rilevazioni metriche effettuate in sede di accesso, si evince che all'interno dell'immobile pignorato sono stati effettuati, in passato, lavori di manutenzione straordinaria dei quali non è stato possibile reperire alcun titolo autorizzativo: demolizione di una tramezzatura interne, demolizione parziale del solaio di copertura del soggiorno e opere di manutenzione straordinaria degli impianti.

Planimetria dello stato dei luoghi con indicazione delle difformità rilevate e descritte
