**TRIBUNALE DI NAPOLI**  
**Sezione XIV**  
**G.E. Dott.ssa Laura Martano**

**R.G.N° 717/2021**

**CONSULENZA TECNICA DI UFFICIO**

(proprietaria del cespite oggetto di procedura per 1/2) per la stima dell'immobile, oggetto del pignoramento, ubicato in via Cupa Spina n.20 piano 3° interno 9 in Napoli, composto da appartamento.

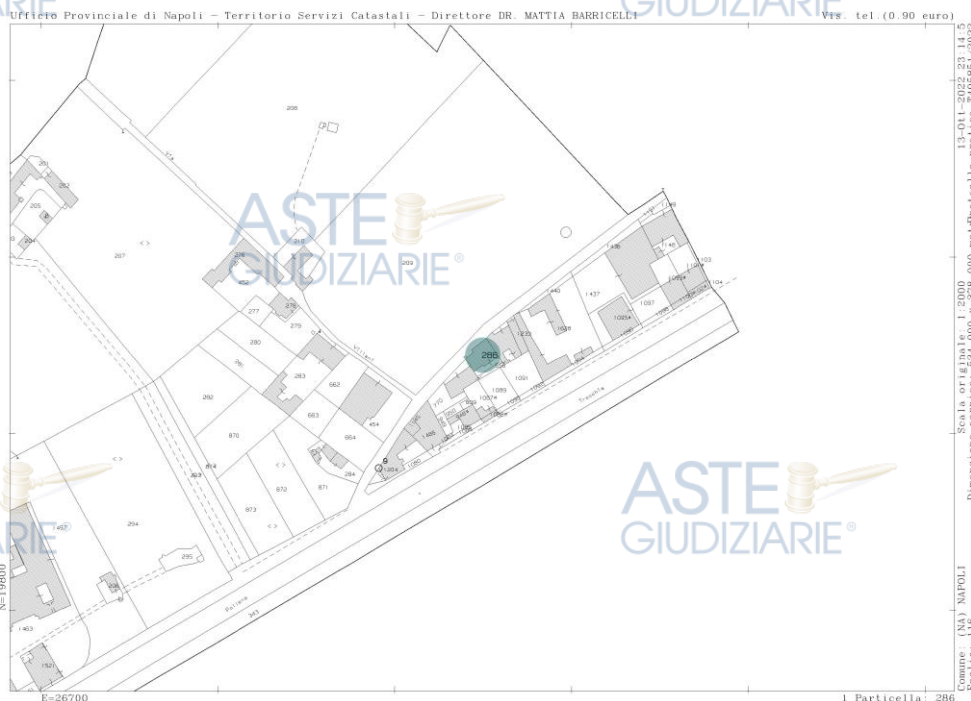
Vax (all.14)

Si riporta inoltre, al fine della identificazione effettuata dallo scrivente, la vax del mappale terreni su cui il fabbricato si eleva

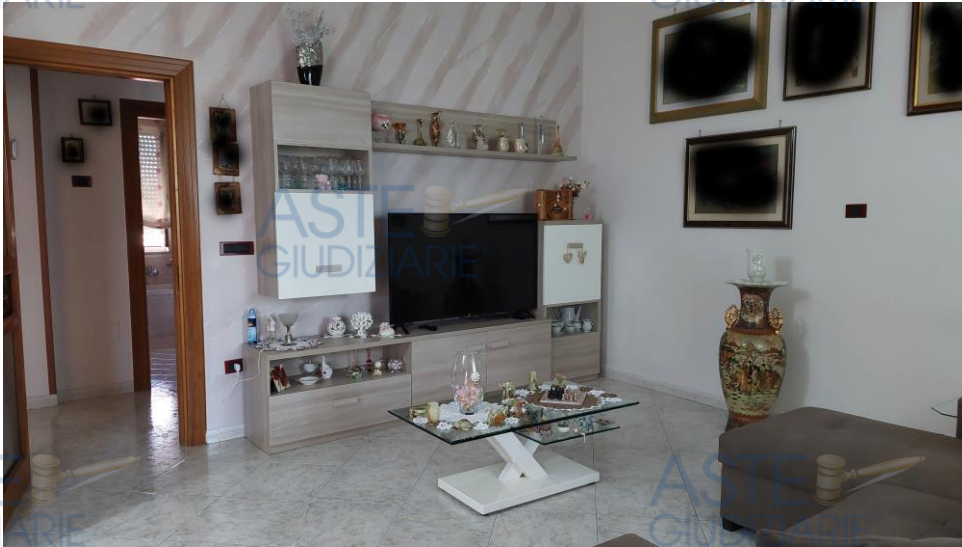
Ambiente 1 (all.16)

1) Ambiente 1: di 37 mq, altezza da piano di calpestio ad intradosso solaio h 3,00 m. L'ambiente si presenta in discrete condizioni di manutenzione, presenta azioni di degrado nella parte intradossale del solaio di chiusura con fenomeni di efflorescenza che, da un esame a vista, possono essere dovuti a scarsa manutenzione del lastrico solare sovrastante. Presenta areazione naturale data da finestra di dimensione 1,26x12,42 m e porta-finestra di dimensione 1,17x2,30 m con uscita su area terrazzata di 17 mq con presenza di ripostiglio di 3 mq;

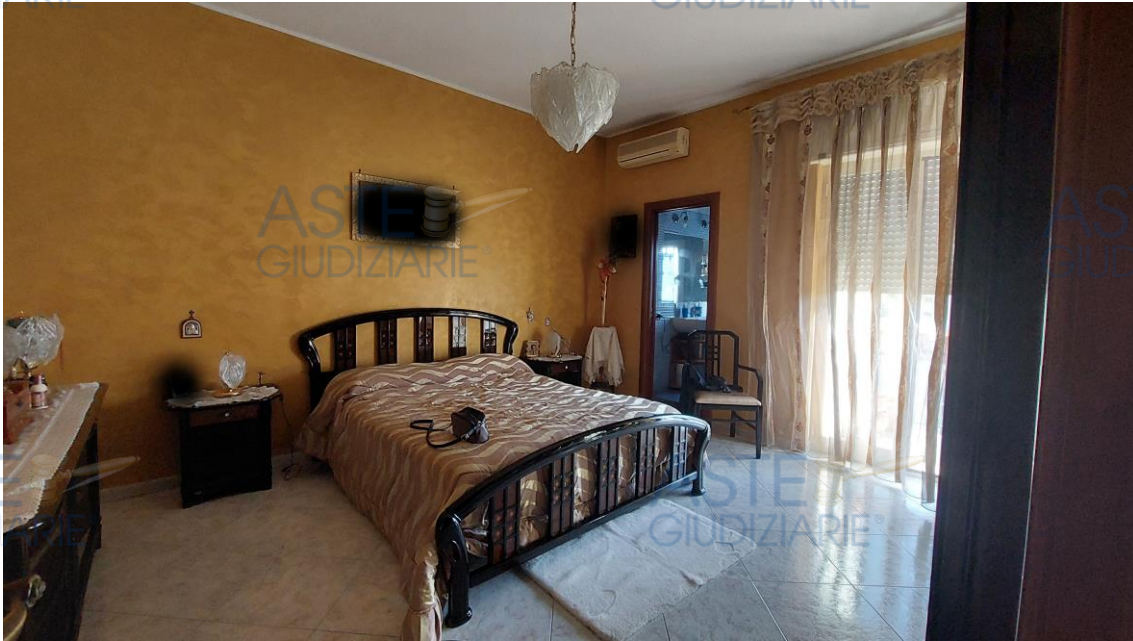
Ambiente 2 (all.18)

2) Ambiente 2: di 20 mq, altezza da piano di calpestio ad intradosso solaio h 3,00 m. L'ambiente si presenta in discrete condizioni di manutenzione, presenta azioni di degrado nella parte

intradossale del solaio di chiusura con fenomeni di efflorescenza che, da un esame a vista, possono essere dovuti a scarsa manutenzione del lastrico solare sovrastante. Presenta areazione naturale data da finestra di dimensione 1,26x12,42 m e porta-finestra di dimensione 1,25x2,30 m con uscita su balcone di 11 mq;

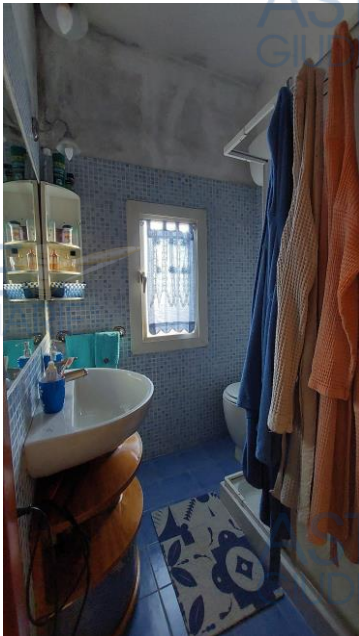
Bagno 3(all.20)

3) **Bagno 3:** di 1,2 mq, altezza da piano di calpestio ad intradosso solaio h 2,88 m. L'ambiente si presenta in discrete condizioni di manutenzione, con presenza di muffe in intradosso solaio di chiusura, dovute, probabilmente, ad una scarsa areazione dell'ambiente. Presenta areazione naturale data da finestra di dimensione 0,50x1,00 m;

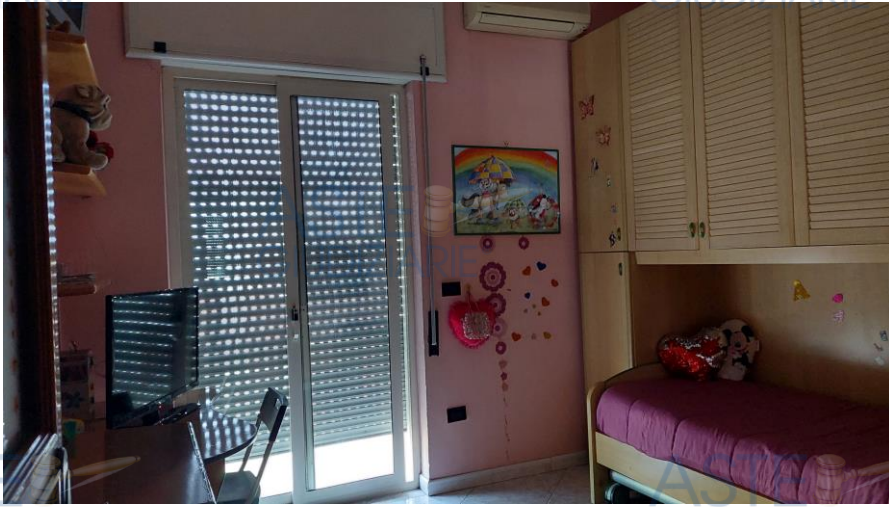
Ambiente 3 (all.23)

6) **Ambiente 3:** di 13 mq, altezza da piano di calpestio ad intradosso solaio h 3,00 m. L'ambiente si presenta in in discrete condizioni di manutenzione, presenta azioni di degrado nella parte intradossale del solaio di chiusura con fenomeni di efflorescenza che, da un esame a vista, possono essere dovuti a scarsa

manutenzione del lastrico solare sovrastante. Presenta areazione naturale data da porta-finestra di dimensione 1,26x2,30 m con uscita su balcone già descritto;

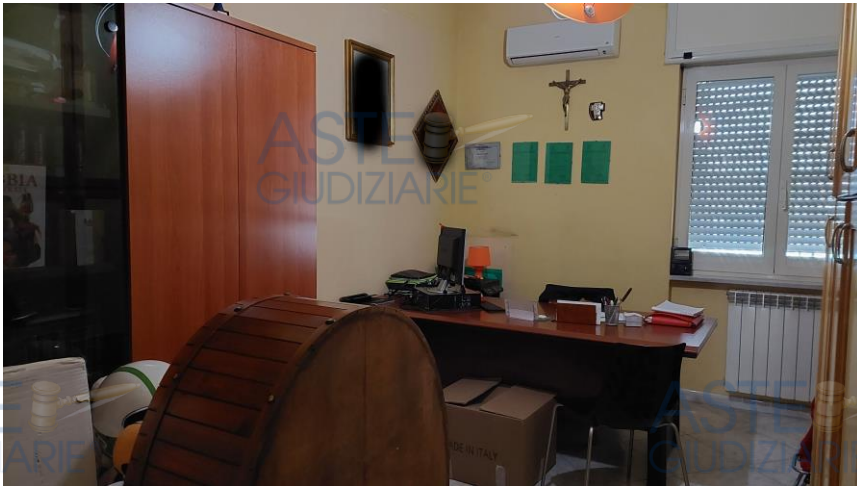
Ambiente 4 (all.24)

8) **Ambiente 4:** di 19 mq, altezza da piano di calpestio ad intradosso solaio h 3,00 m. L'ambiente si presenta in buone condizioni di manutenzione, non presenta azioni di degrado.

Presenta areazione naturale data da finestra di dimensione 1,26x1,42 h.
