TRIBUNALE DI NAPOLI
Sezione XIV
G.E. Dott. Giuseppe Fiengo

R.G.N° 85/2022

CONSULENZA TECNICA DI UFFICIO

oggetto del pignoramento, ubicato in via Michele Guadagno n.39, in visura ancora indicato come VIA SANT` EFRAMO VECCHIO n. 39, scala B interno 48 piano 7° in Napoli, composto da appartamento.

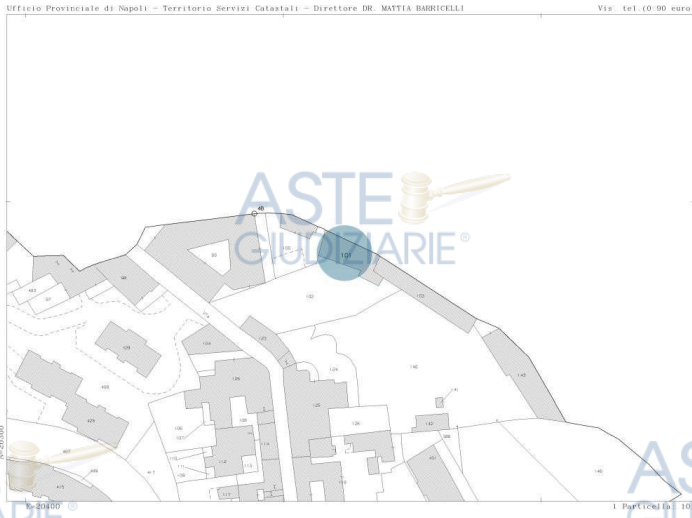
Identificazione fabbricato vax (all.11)

Al fine dell’esatta individuazione del fabbricato ove l’immobile è collocato, si procede a sovrapposizione di mappale catastale ed immagine satellitare reperita tramite Google maps.

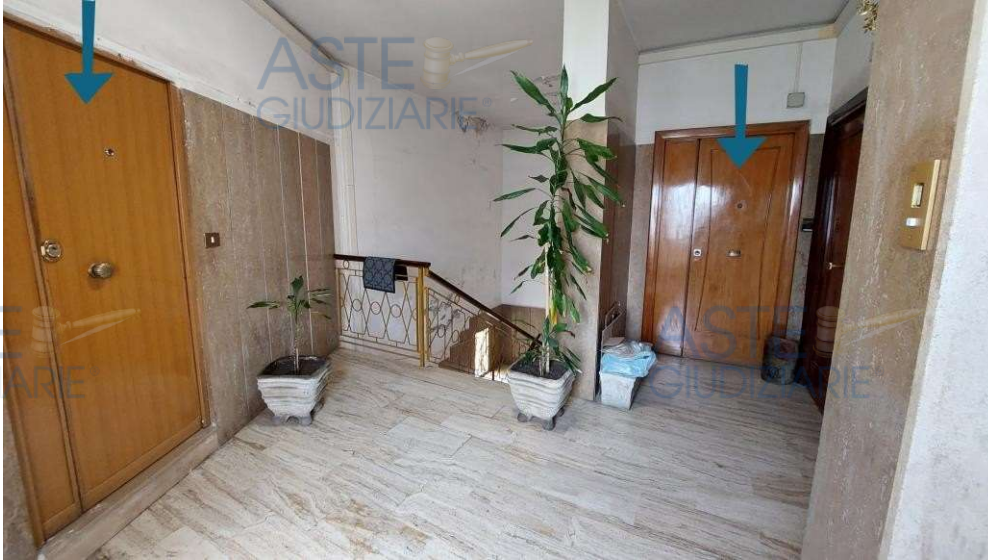
All'attualità vi è presenza di doppio ingresso posto su pianerottolo del vano scala:

Indicazione doppio-ingresso con ingresso principale a destra (all.16)

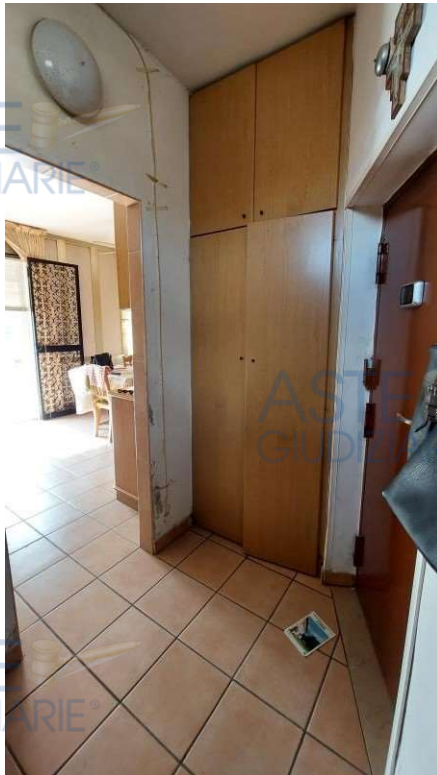
Ambiente 1 (all.17)

1) **Ambiente 1:** di 4 mq, altezza da piano di calpestio ad intradosso solaio h 2,77 m. L'ambiente si presenta in buone condizioni di manutenzione, non presenta azioni di degrado dovute all'usura e al passaggio nel tempo. Presenta areazione naturale data da finestra di dimensione 0,80x0,40 m;

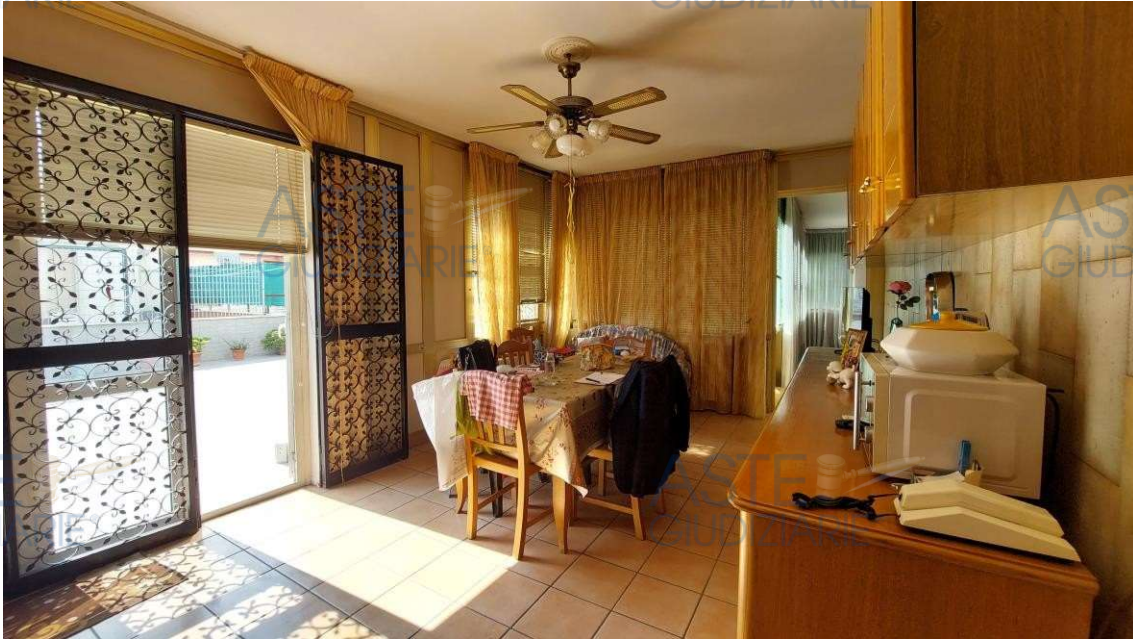
Ambiente 2 (all.18)

2) **Ambiente 2:** di 22 mq, altezza da piano di calpestio ad intradosso solaio h 2,77 m. L'ambiente si presenta in discrete

condizioni di manutenzione, non presenta azioni di degrado dovute all'usura e al passaggio nel tempo. Presenta areazione naturale data da porta-finestra di dimensione 1,40x2,40 m con uscita su terrazzo a livello di 68 mq.

Tale ambiente risulta essere una estensione con chiusure, dal lato del terrazzo, con elementi in alluminio con presenza di finestre a nastro;

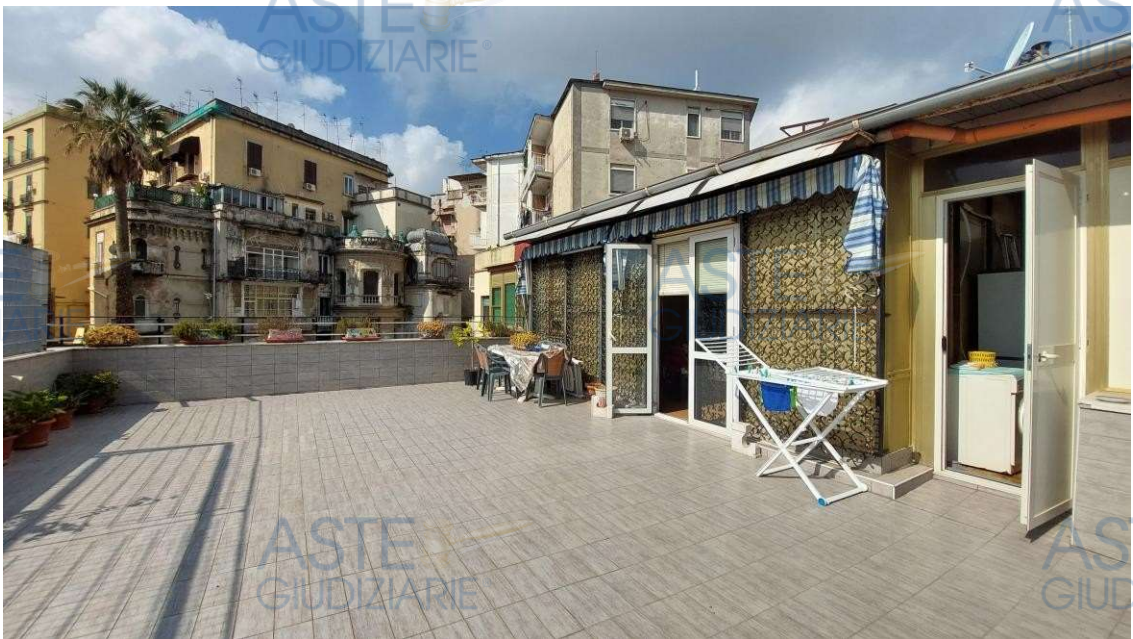
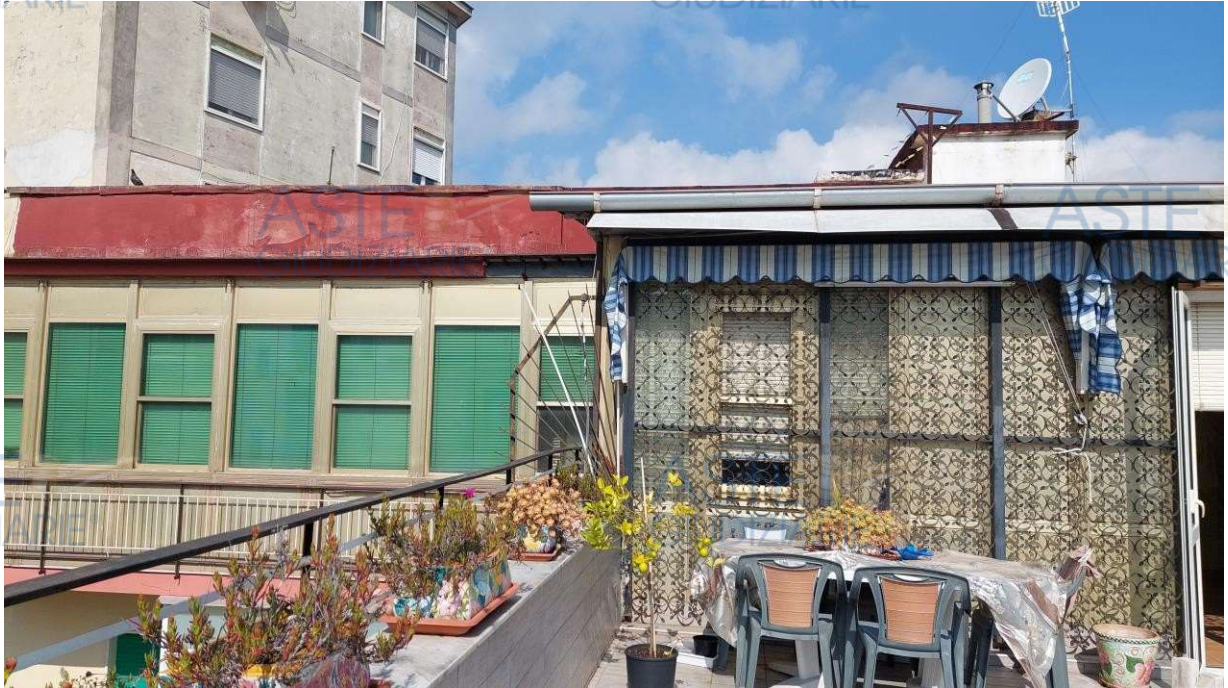
Esterno terrazzo (all.20)

3) Aumento di metro quadrato calpestabile interno con chiusura con veranda di parte dell'area indicata quale terrazzo;

5) Aumento di metro quadrato calpestabile del terrazzo esterno con diversa conformazione rispetto a quanto presente su planimetria catastale;

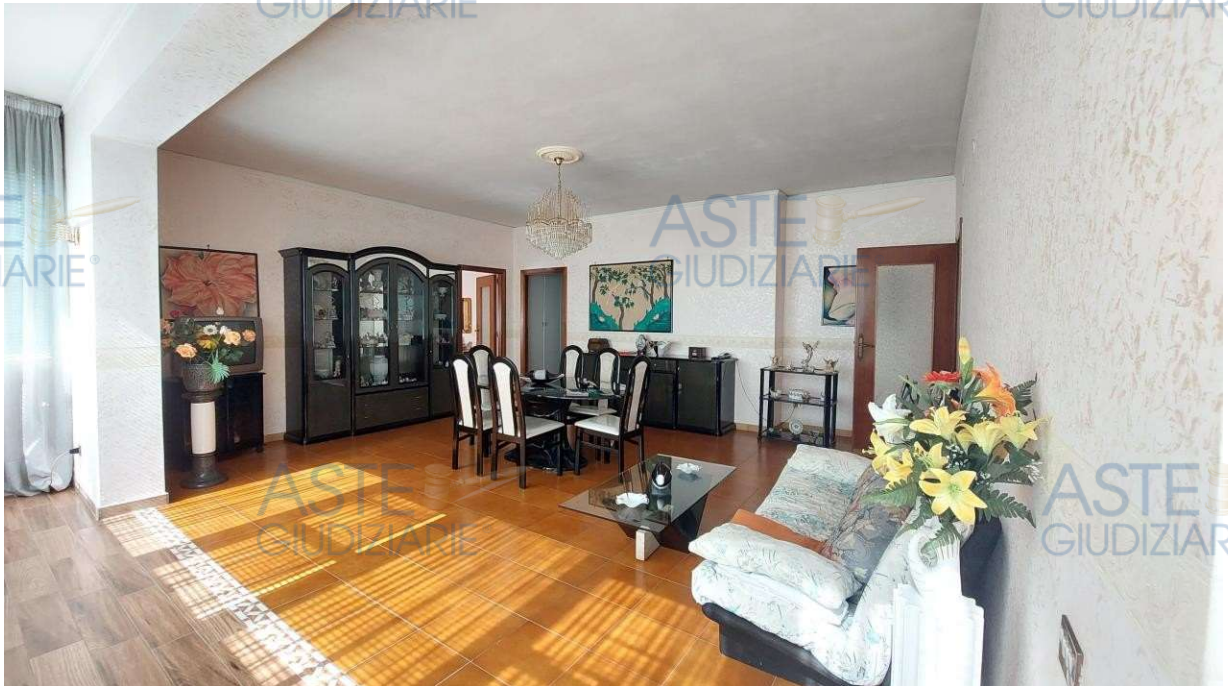
Ambiente 3 (all.22)

3) Ambiente 3: di 40 mq, altezza da piano di calpestio ad intradosso solaio h 2,88 m. L'ambiente si presenta in buone condizioni di manutenzione, presenta azioni di degrado solo in zona circoscritta ad intradosso di solaio di chiusura per fenomeni di efflorescenza dovuti a fenomeni di ristagno d'acqua in passato, essendo la macchia, da un esame a vista, asciutta. Presenta areazione naturale data da finestre a nastro;

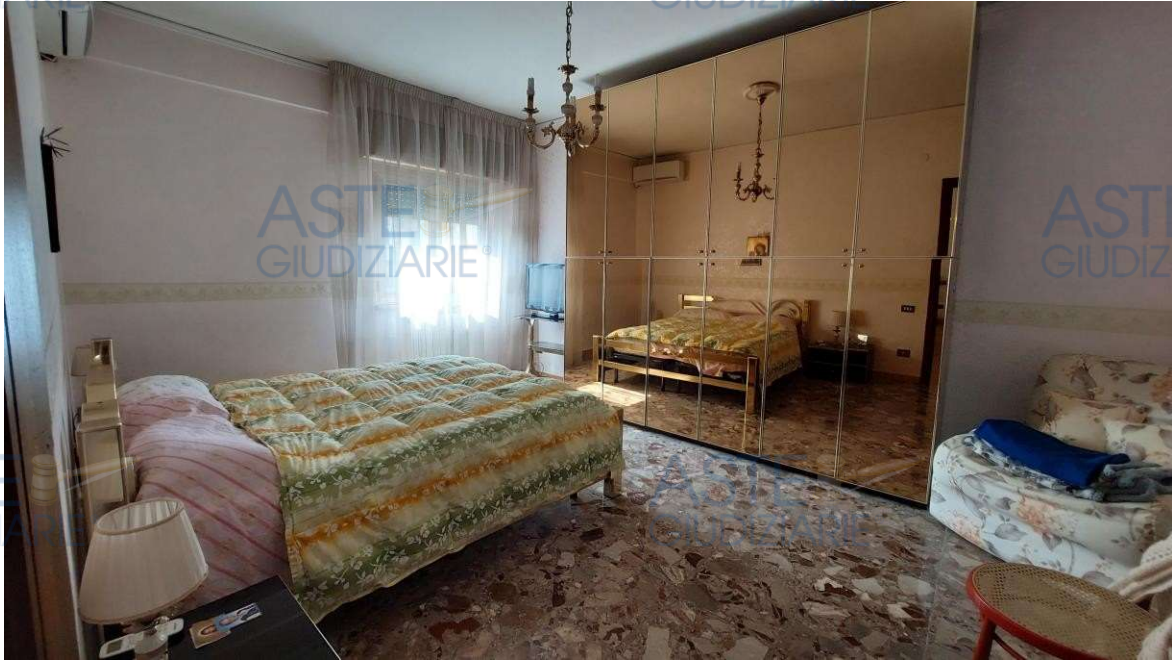
Ambiente 5 (all.23)

5) Ambiente 5: di 20 mq, altezza da piano di calpestio ad intradosso solaio h 2,88 m. L'ambiente si presenta in buone condizioni di manutenzione, non presenta azioni di degrado.

Presenta areazione naturale data da finestra di dimensione 1,40x1,30 h.

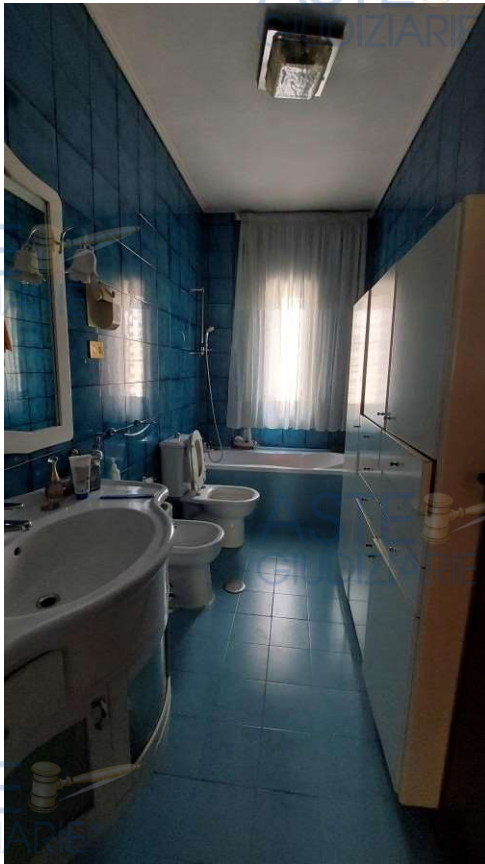
Bagno (all.24)

6) **Bagno**: di 6 mq, altezza da piano di calpestio ad intradosso solaio h 2,88 m. L'ambiente si presenta in buone condizioni di manutenzione, non presenta azioni di degrado.

Presenta areazione naturale data da finestra di dimensione 0,40x1,30 h.

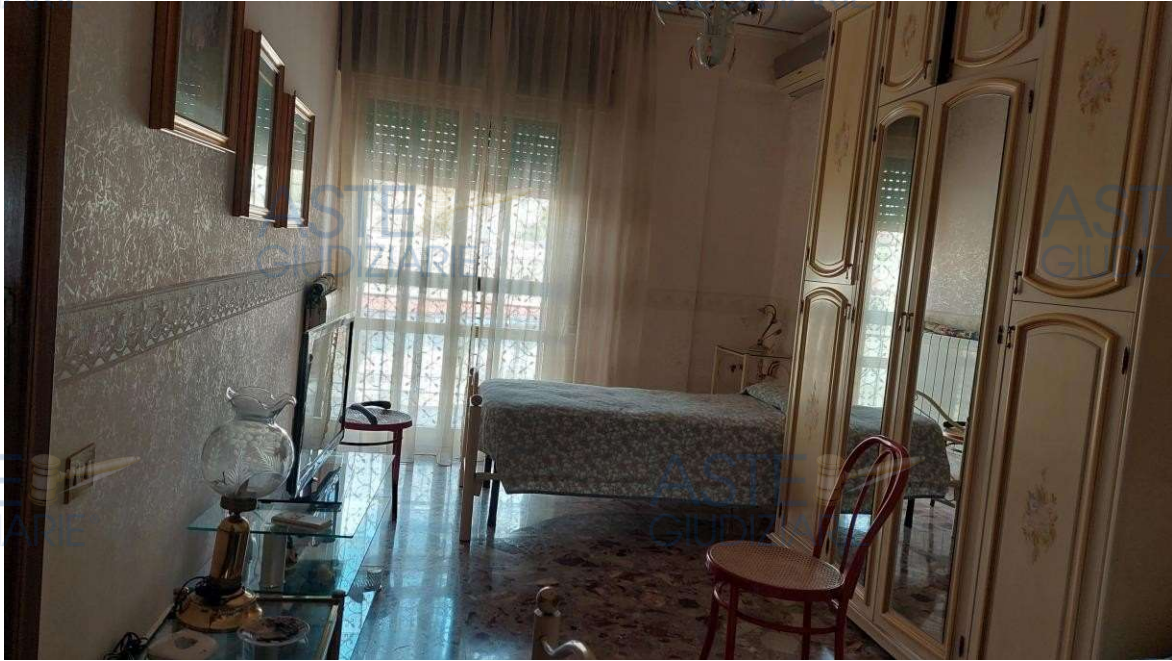
Ambiente 6 (all.23)

7) **Ambiente 6**: di 16 mq, altezza da piano di calpestio ad intradosso solaio h 2,88 m. L'ambiente si presenta in buone condizioni di manutenzione, non presenta azioni di degrado.

Presenta areazione naturale data da porta-finestra di dimensione 1,40x2,20 h con uscita su balcone di 4 mq;

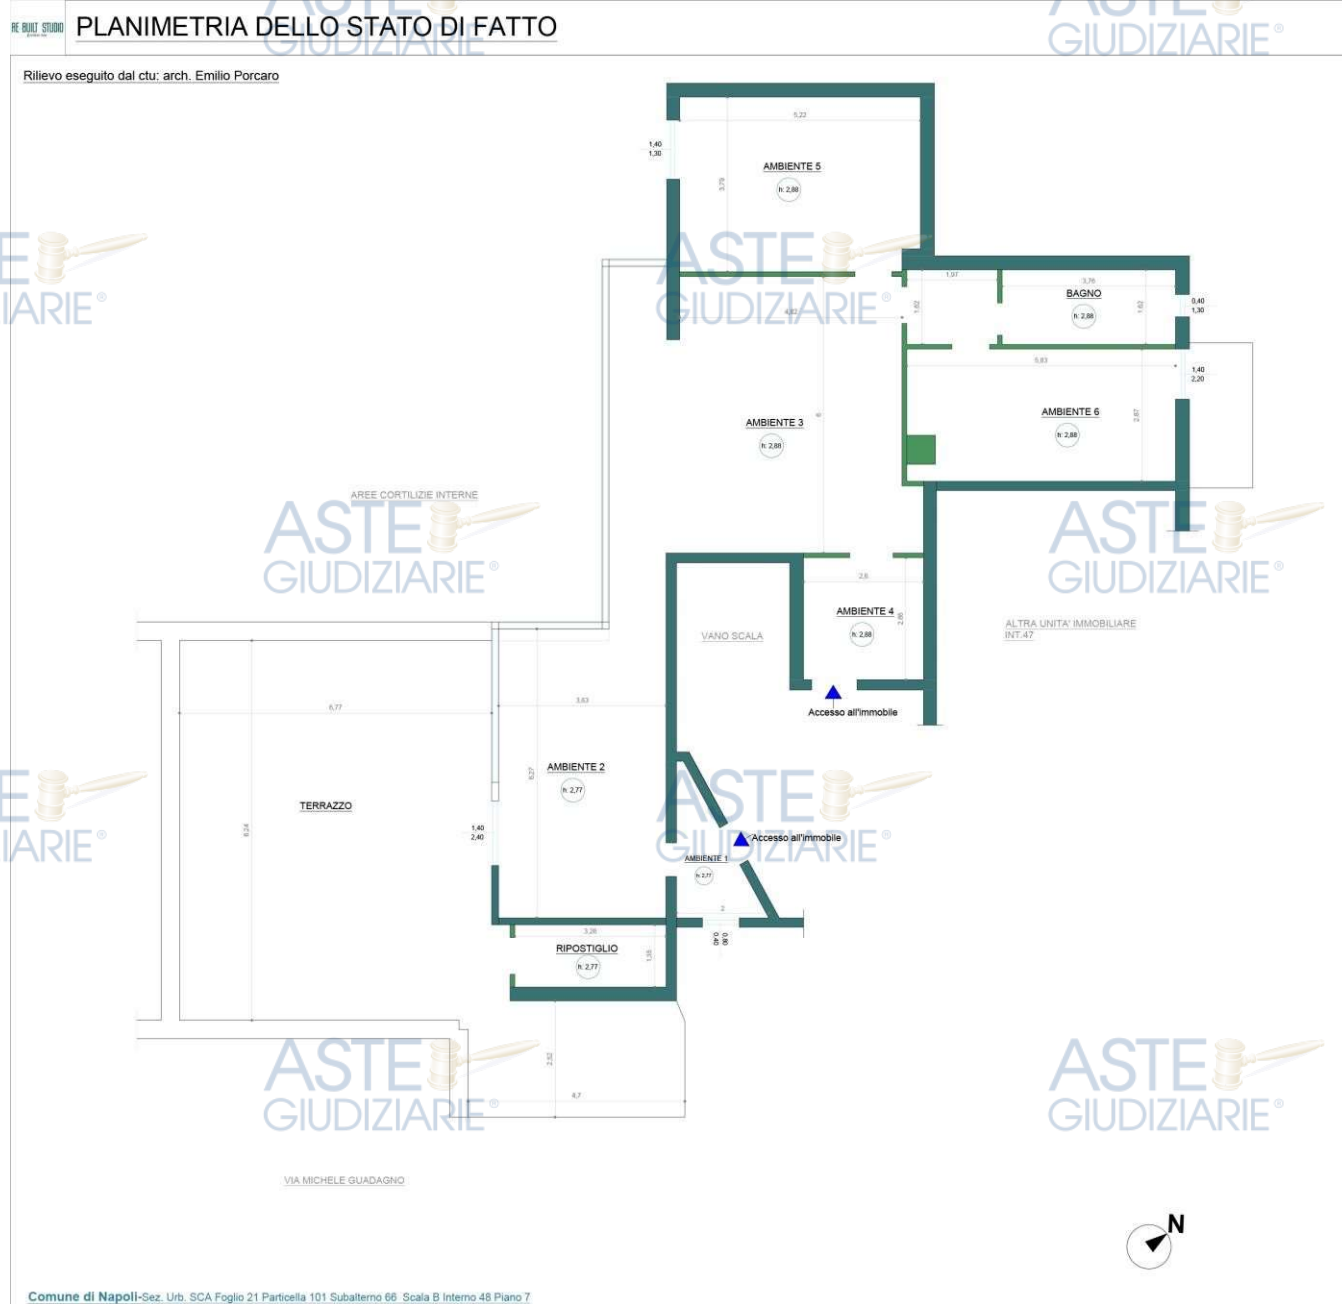
Planimetria dello stato reale dei luoghi dello scrivente (all.25)

In totale l'appartamento consta di 5 ambienti più servizio, per una superficie utile netta calpestabile di 123 mq a cui si aggiungono 4 mq di balcone e 68 mq di terrazzo.

Lo scrivente tiene sin d'ora a precisare che l'attuale distribuzione non è conforme con quanto in planimetria catastale e che il tutto sarà analizzato nei quesiti successivi ai fini della regolarità di tali trasformazioni.

Ad integrare il rilievo fotografico va a riportarsi, di seguito, il rilievo eseguito dallo scrivente per la verifica della reale consistenza dell'immobile:
