TRIBUNALE DI NAPOLI
SEZIONE FALLIMENTARE
G.D. DOTT.SSA LIVIA DE GENNARO

RELAZIONE DI STIMA

LOTTO 1

**LOTTO 1 - CAPANNONE ARTIGIANALE
STRADA STATALE N. 26 DELLA VALLE D'AOSTA
LOCALITA' CHAMPAGNE N.5 - CHAMBAVE (AO)**

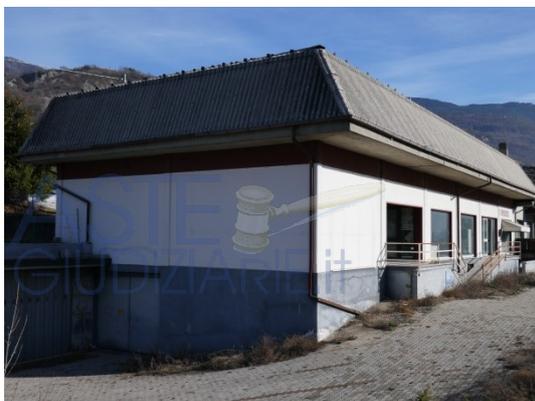
FRONTE ANTERIORE E LATERALE

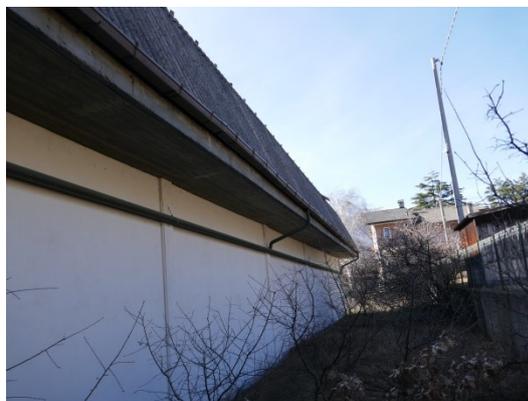
FRONTE POSTERIORE

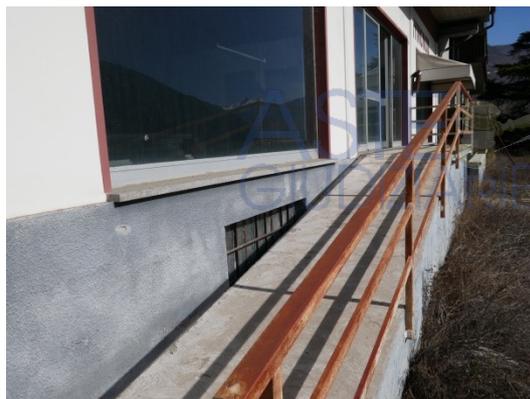
Sul fronte principale vi sono tre ingressi di cui uno servito da rampa.

ACCESSO CON RAMPA

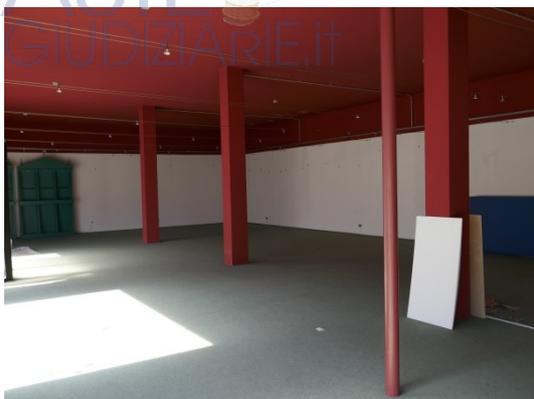
SALONE ESPOSIZIONE

Nel salone di esposizione sono presenti pilastri in calcestruzzo cementizio armato, posti nella mezzzeria della luce di campata.

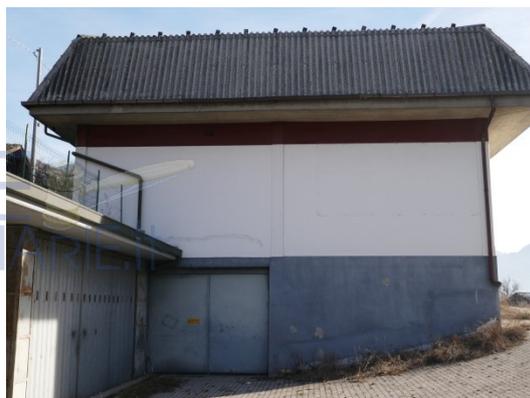
E' possibile accedere al piano seminterrato sia dal piano terra con le predette scale che dall'area esterna attraverso due varchi posti sul prospetto laterale ovest del capannone.

ACCESSO DALL'AREA ESTERNA

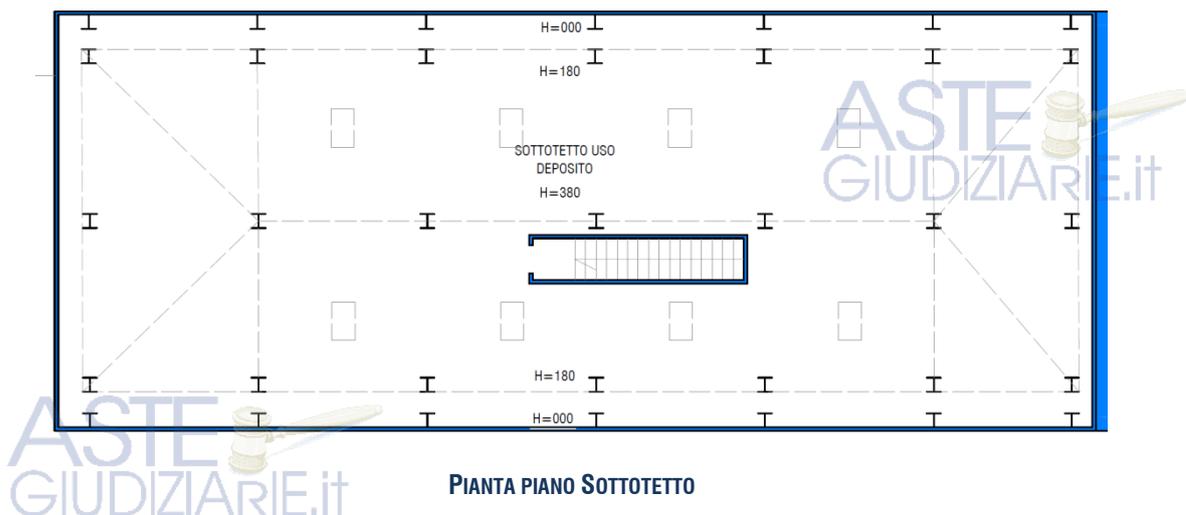
Il sottotetto è costituito da un unico ampio ambiente, ad esso si accede da una scala ad una rampa posta nella sala espositiva del piano terra.

La copertura del sottotetto è costituita da una struttura in ferro e lastre ondulate di Eternit lasciate a vista, sia dal lato esterno che interno.

Le lastre di amianto si presentano in buono stato d'uso e conservazione, senza lesioni né rotture.

E' comunque suggerito, per cautela, prevederne il confinamento e/o la rimozione.

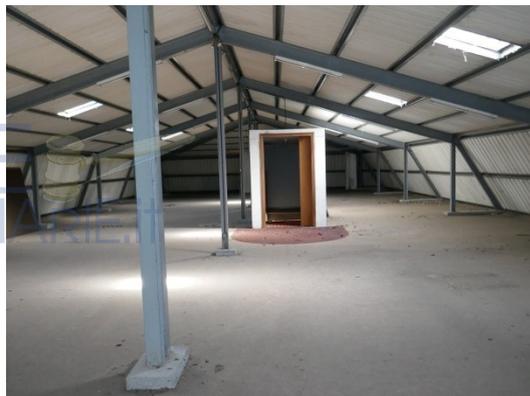
SOTTOTETTO

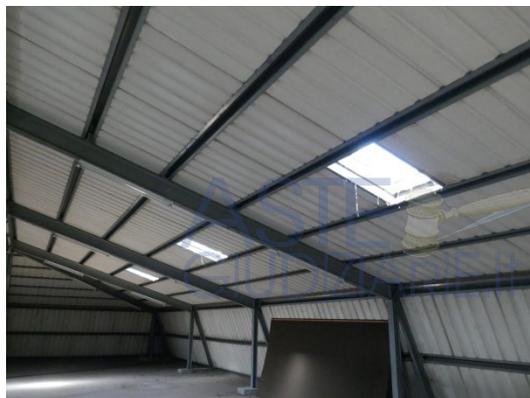
LUCERNARI

Il locale è illuminato ed areato da lucernari tipo Velux posti sulla copertura.

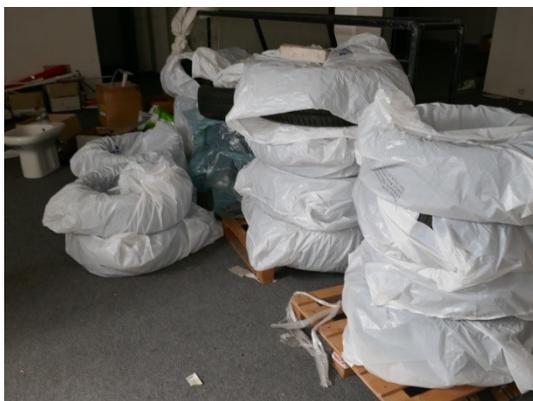
PNEUMATICI

Vi sono, poi, materiali di risulta che richiedono una procedura di smaltimento speciale quali: vernici, solventi vari, pneumatici auto.

La dismissione, il trasporto a rifiuto e gli oneri di discarica vengono conteggiati in apposito paragrafo e detratti dal valore di stima del capannone.

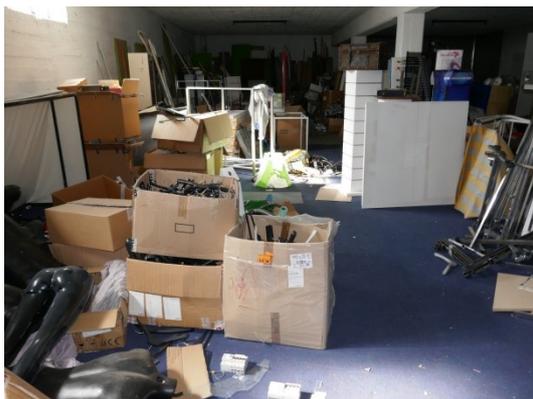
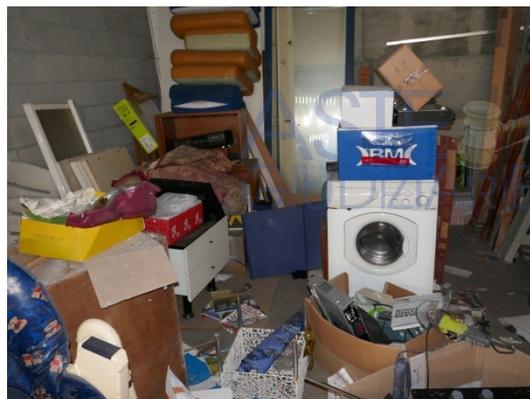
Nei locali, soprattutto del piano seminterrato, sono presenti materiali di vario genere lasciati a deposito, spesso trattasi di materiale di risulta e/o di scarto, non riutilizzabile né commerciabile.

MATERIALI VARI
