INTRODUZIONE

Oggetto della presente relazione è un fabbricato per uso laboratorio artigianale costituito da due piani fuori terra ed un piano seminterrato, composto da laboratorio al piano terra e seminterrato, due uffici ed appartamento al piano primo.

Il fabbricato è situato in Capurso (BA) alla Via Casamassima Km. 12,500 zona industriale in prossimità della S.S. 100 – Bari - Taranto.

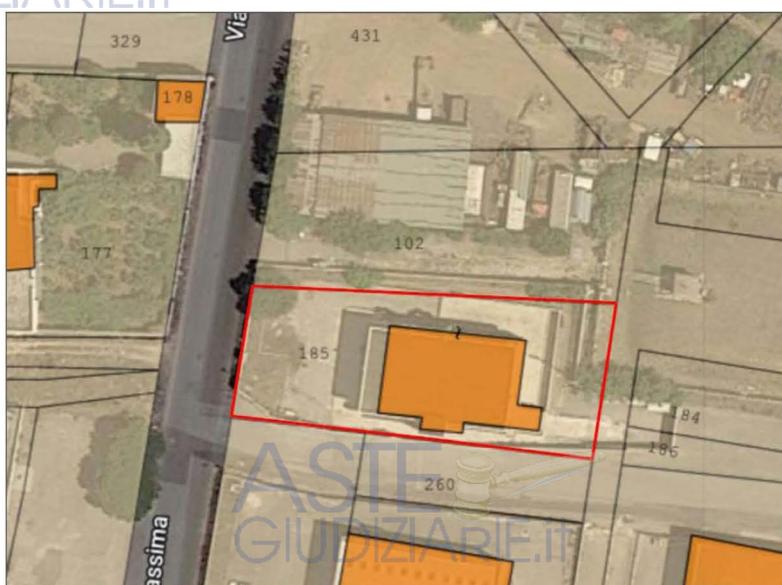
Perimetro

Si riporta nella figura seguente il perimetro interessato.

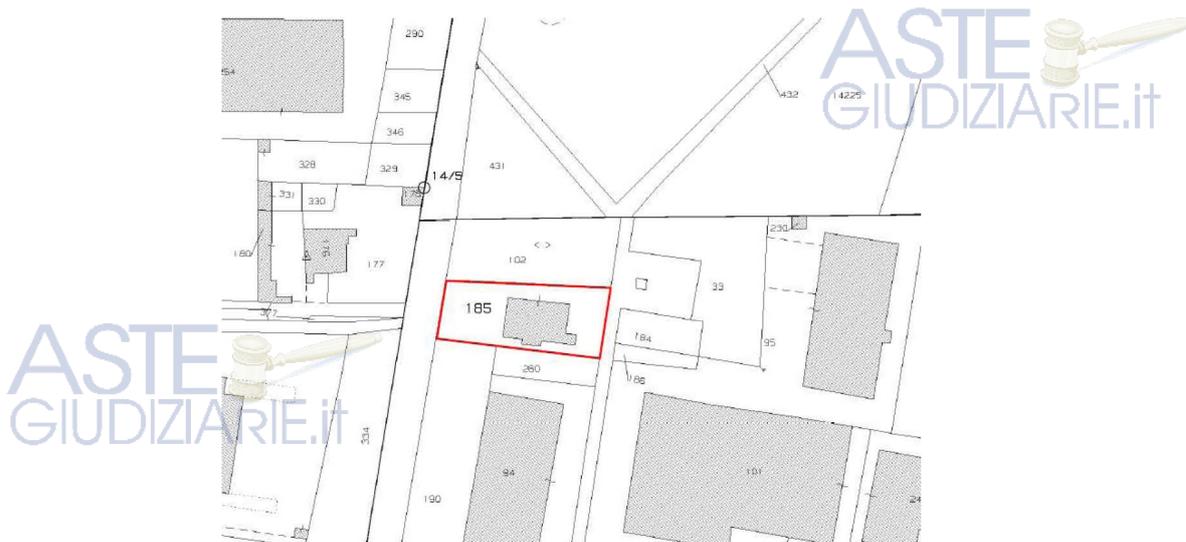
Stralcio del foglio 6 del N.C.T. del Comune di Capurso

A seguito dell'analisi catastale si riscontra che il fabbricato risulta correttamente inserito in mappa.

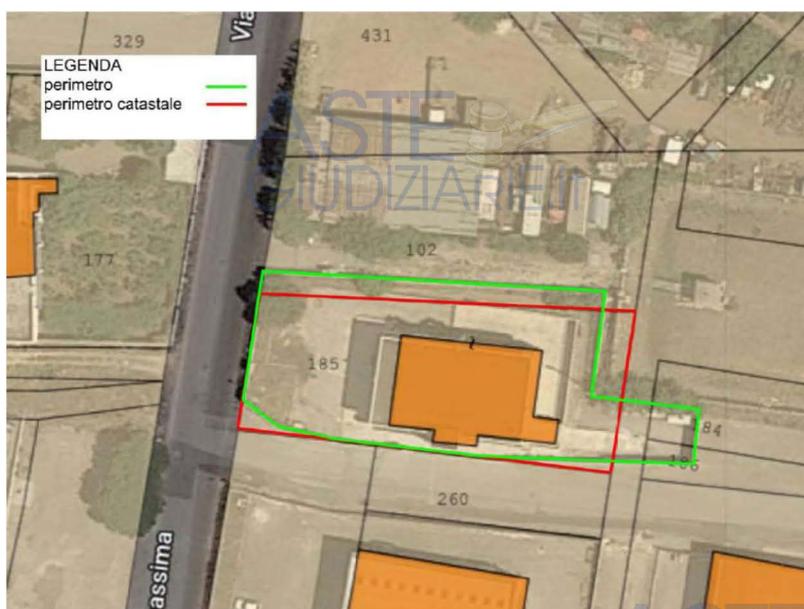
Sovrapposizione della rappresentazione catastale con la vista satellitare

Invece per quanto riguarda l'area esterna, censita come ente urbano, in sede di sopralluogo si è riscontrato uno sconfinamento del perimetro di recinzione sulle particelle 202, 184 e 186.

Occorre il ripristino dei confini conformemente a quanto trasferito, come si evince dall'allegato "E" all'atto di acquisto.

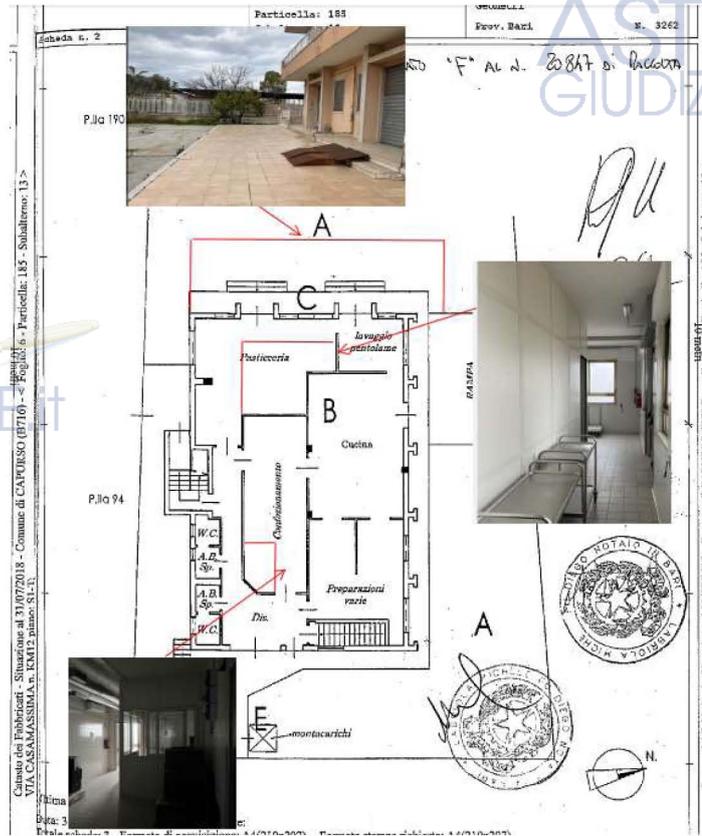
1. Al piano terra si è riscontrata una diversa distribuzione degli spazi interni, tramite la realizzazione di due vani sia nella zona pasticceria che nella zona di confezionamento e realizzazione di terrazza pavimentata:

Ai fini della conformità catastale sarà necessario presentare pratica DOCFA di aggiornamento planimetrico catastale.

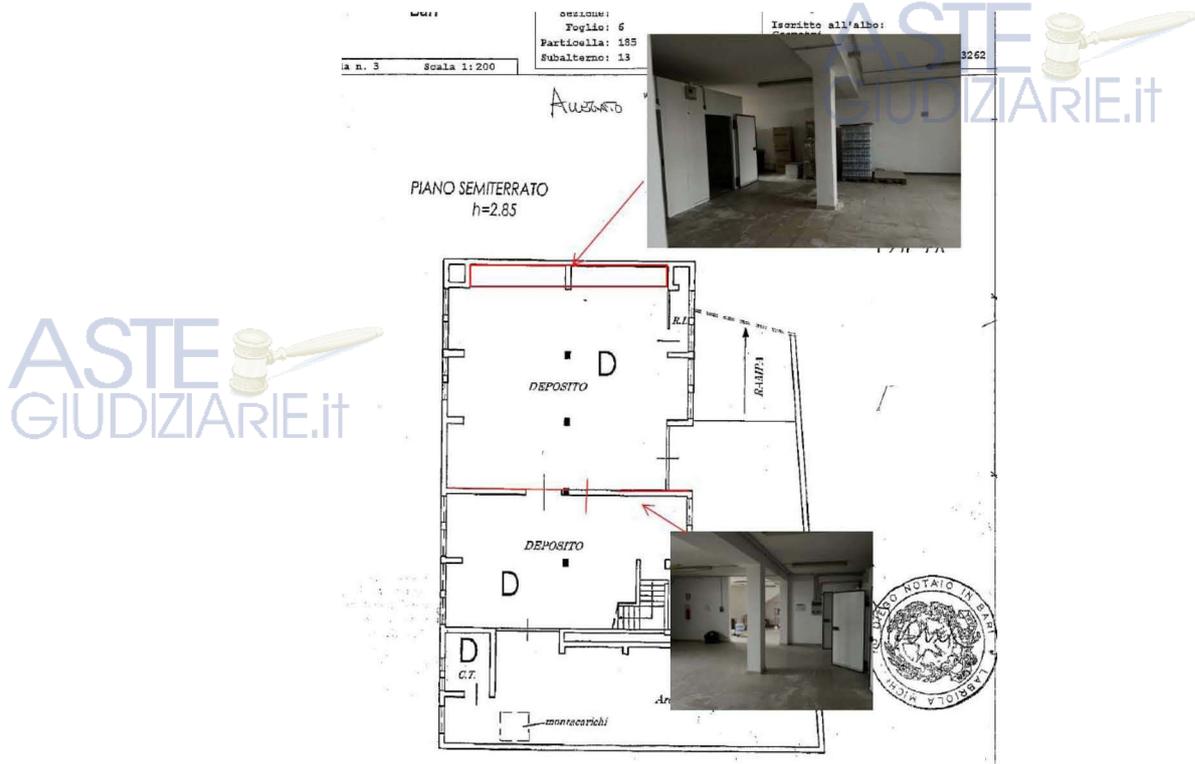
2. Al piano seminterrato diversa distribuzione degli spazi interni tramite variazione di parete di accesso che divide i due vani depositi e chiusura con parete in cartongesso dei due incavi posti nella parte ad ovest del deposito:

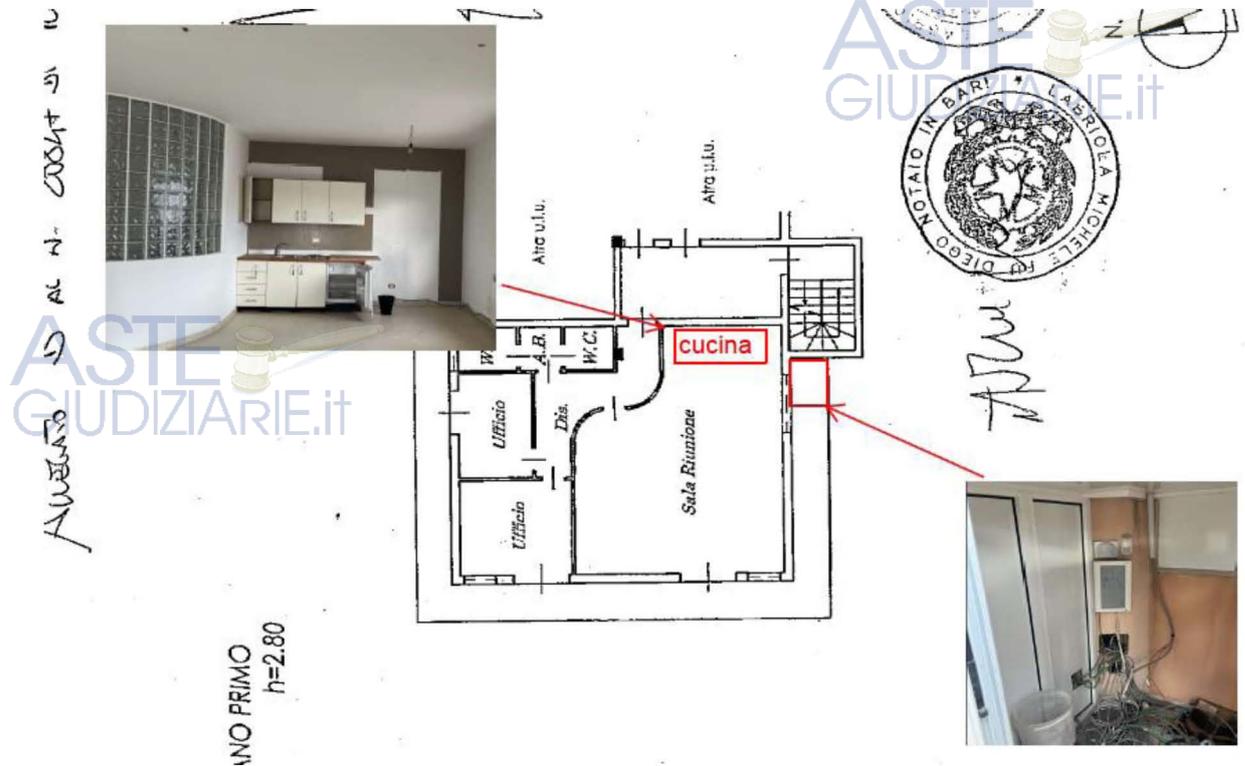
3. Nell'unità immobiliare identificata con il sub 7 si è rilevato un cambio di destinazione d'uso da ufficio ad abitazione tramite la predisposizione di impianti di una cucina e una diversa distribuzione degli spazi interni tramite la realizzazione di un vano ripostiglio posto sul balcone:

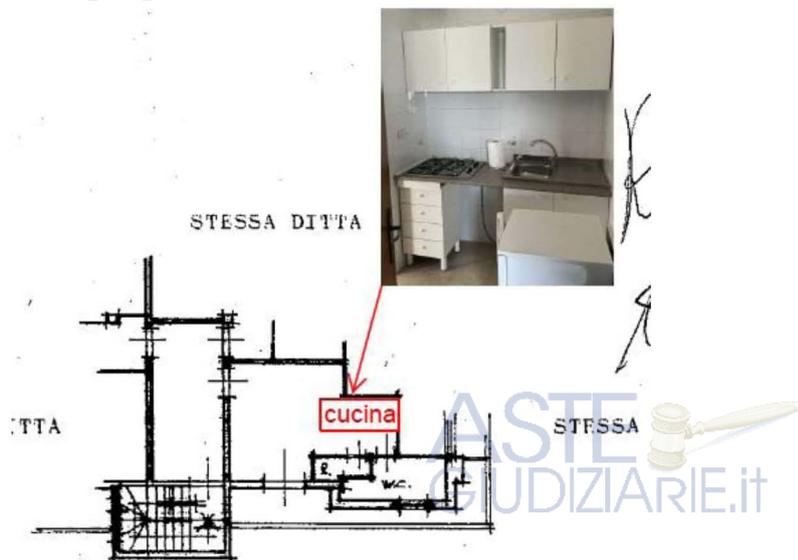
4. Nell'unità immobiliare identificata con il sub 9 si è rilevato un cambio di destinazione d'uso da ufficio ad abitazione tramite la predisposizione di impianti di una cucina:

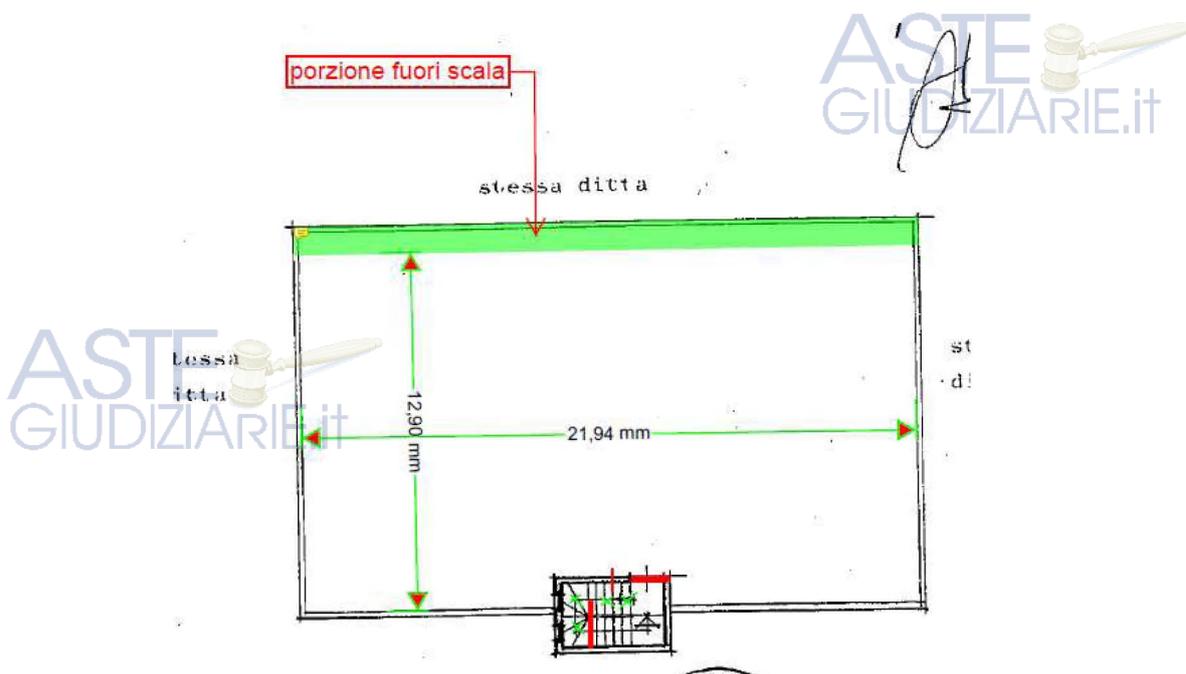
5. Per quanto riguarda il lastrico solare, identificato con il sub 2, a seguito dei rilievi effettuati in sede di sopralluogo, si è riscontrato che la superficie riportata in planimetria risulta maggiore rispetto a quanto rilevato oltre ad un diverso accesso del torrino scala:

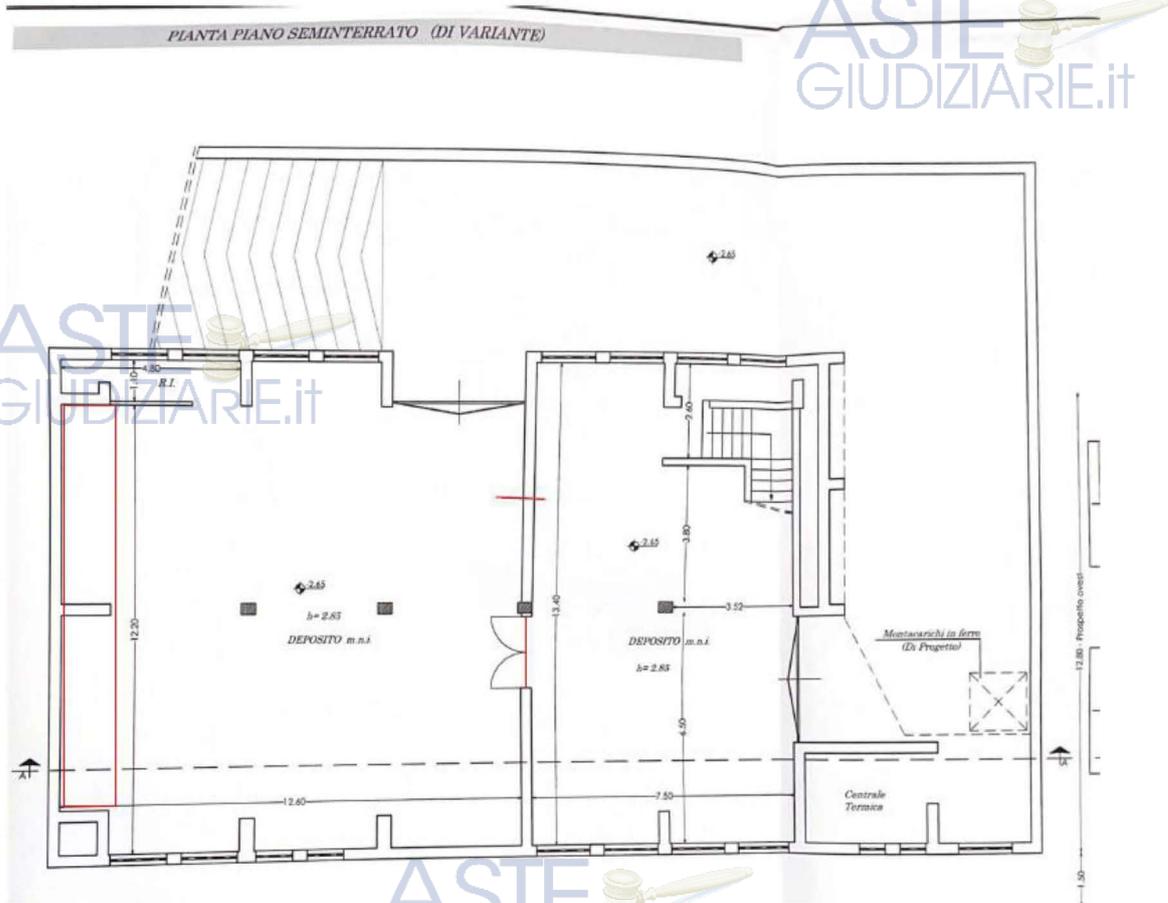
1. Al piano seminterrato diversa distribuzione degli spazi interni tramite variazione di parete di accesso che divide i due vani depositi e chiusura con parete in cartongesso dei due incavi posti nella parte ad ovest del deposito

Ai fini della conformità edilizia è necessario presentare una pratica di CILA tardiva per regolarizzare le difformità descritte.

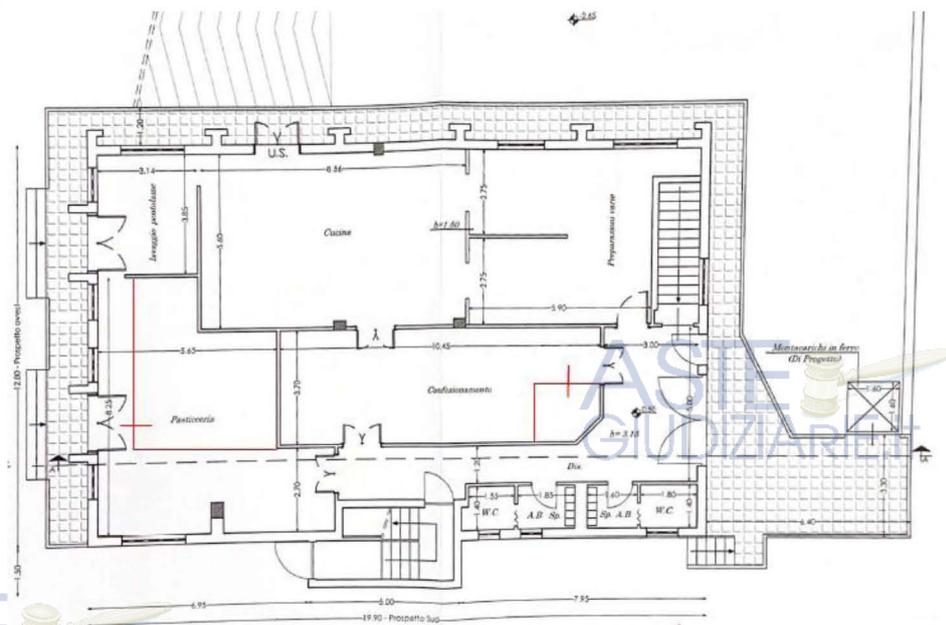
2. Al piano terra si è riscontrata una diversa distribuzione degli spazi interni, tramite la realizzazione di due vani sia nella zona pasticceria che nella zona di confezionamento e realizzazione di terrazza pavimentata:

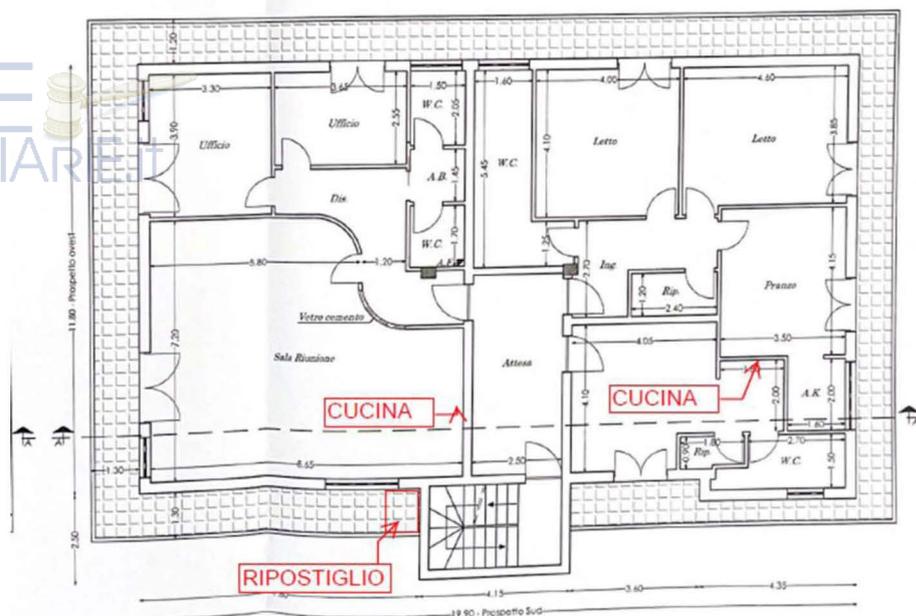
3. Nell'unità immobiliare identificata con il sub 7 si è rilevato un cambio di destinazione d'uso da ufficio ad abitazione tramite la predisposizione di impianti di una cucina e una diversa distribuzione degli spazi interni tramite la realizzazione di un vano ripostiglio posto sul balcone, mentre nell'unità immobiliare identificata con il sub 9 si è rilevato un cambio di destinazione d'uso da ufficio ad abitazione tramite la predisposizione di impianti di una cucina

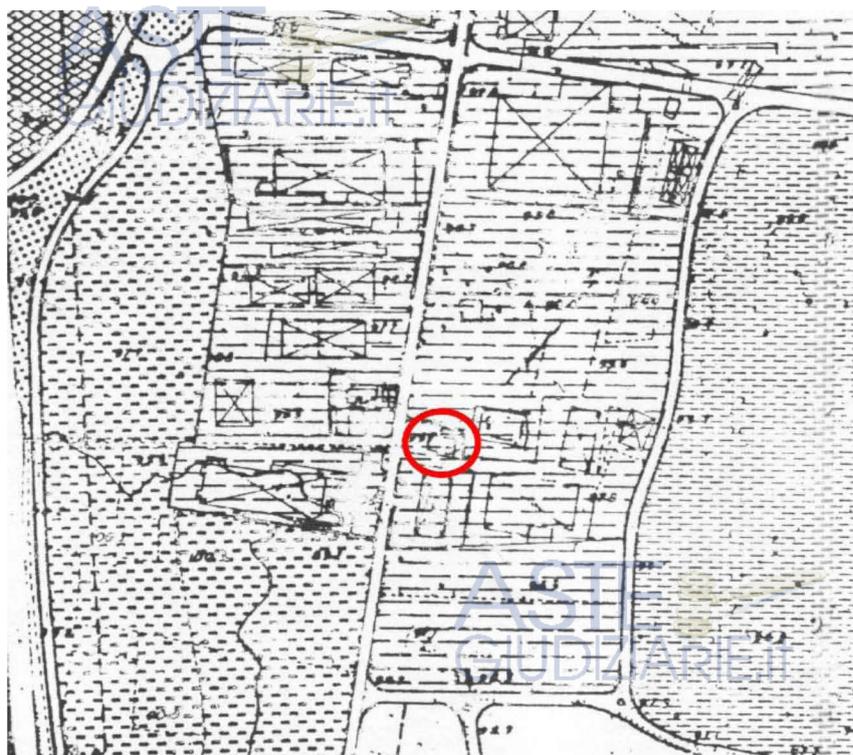
Stralcio del Piano Regolatore Generale del comune di Capurso

L'immobile in oggetto ricade in un'area classificata dalla vigente Piano Regolatore Generale del comune di Capurso, approvato con Delibera della Giunta Regionale Puglia n. 6294 del 09/11/1992, come **Zona D2 – Zone per attività secondarie: impianti di lavorazione prodotti agricoli, depositi commerciali, laboratori di completamento, normata dall'art. 2.11 delle norme tecniche di attuazione.**

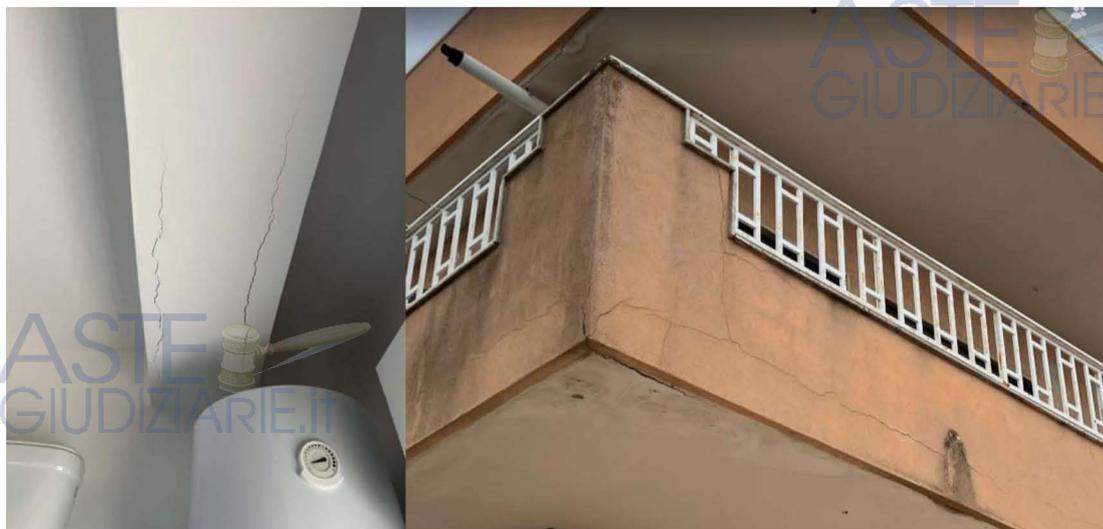
Le strutture si presentano, sulla base di un esame visivo, ultimate con finitura ad intonaco. In generale lo stato di conservazione è normale, a meno di alcune porzioni del fabbricato che presentano segni di piccole lesioni, che dovrebbero riguardare solo un distacco del copriferro.

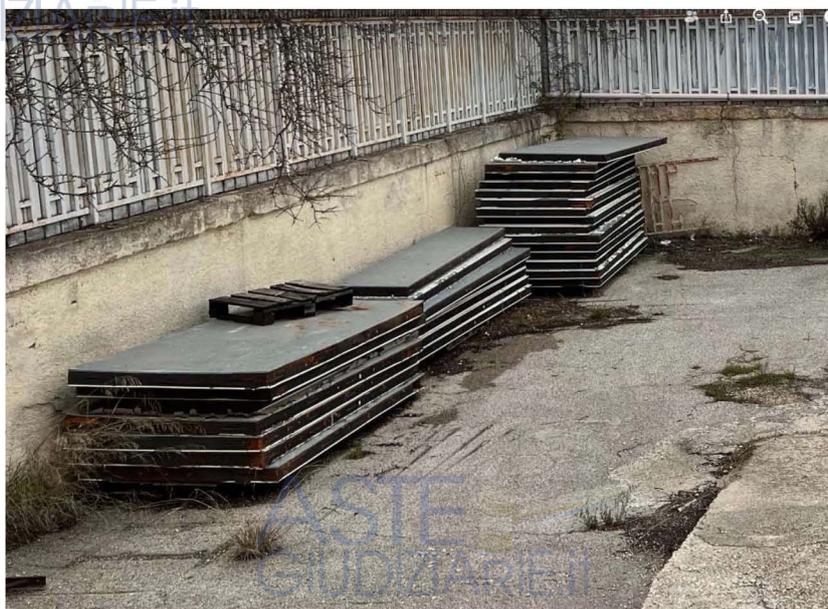
*Materiale danneggiato
Materiale in sacchi di plastica*

- Pannelli coibentati;

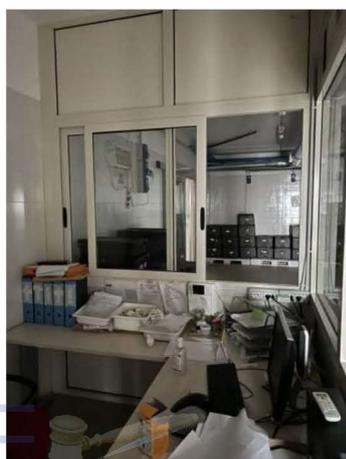
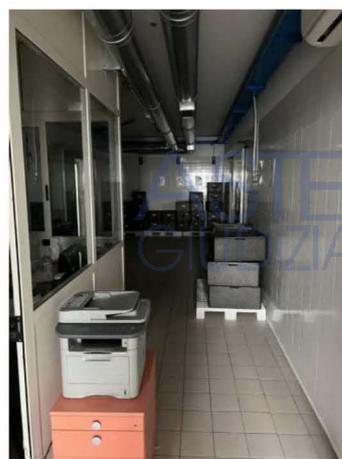
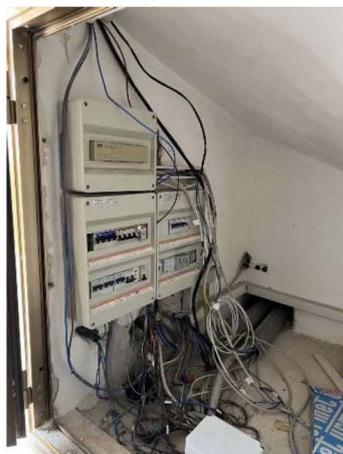
Materiale elettrico ed elettronico vario

- materiale elettronico vario contenenti materiale potenzialmente pericoloso tra cui schede elettroniche, hard-disk, alimentatori, TV a tubo catodico, toner etc;
