TRIBUNALE ORDINARIO DI NOLA

Procedura Esecutiva: **R.G.E. n. 68_2024**

PERIZIA IMMOBILIARE

Appartamento, composto da ingresso, soggiorno, cucina abitabile, due camere, bagno e balconi, sito in Acerra (Na) alla Via Brindisi n. 1.

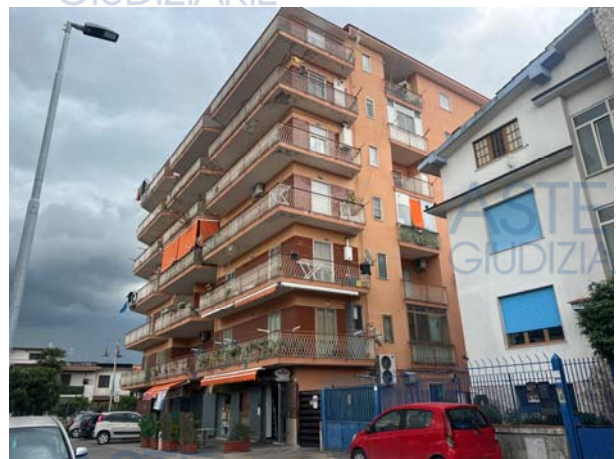
Il fabbricato risulta caratterizzato da sette livelli fuori terra: piano terra con locali commerciali e unità deposito, oltre all'androne di accesso allo stesso, e sei livelli soprastanti con quattro appartamenti ciascuno. L'ingresso avviene, in corrispondenza del civico n. 1 di via Brindisi, da un portoncino che immette nell'androne condominiale. Dal fondo di questi partono ascensore e scala a doppio rampante che servono tutti i livelli.

Viste aerea e prospettica del fabbricato di via Brindisi n. 1, Acerra (Na)

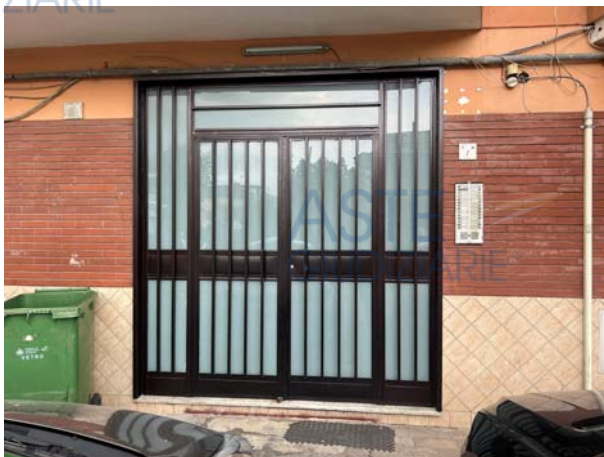
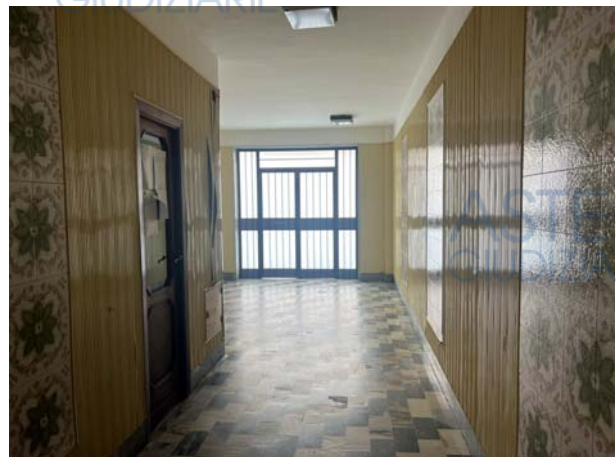
Vista di portone di ingresso al fabbricato e del relativo androne

Il fabbricato è caratterizzato da struttura portante in c.a., tanto per le fondazioni quanto per la parte in elevazione, e da solai in latero-cemento; l'involucro è realizzato con tamponamenti in blocchi di laterizio intonacati e tinteggiati con inserti di rivestimento in klinker, oltre un lambris in pietra che caratterizza la fascia basamentale; la copertura è piana a lastrico solare, protetta da guaina verniciata. Le finiture delle parti comuni sono rappresentate da intonaco tinteggiato

alle pareti, con inserti in piastrelle decorate di gres porcellanato, e ancora gres per i pavimenti di androne e pianerottoli nonché marmo per la scala. Gli infissi comuni sono in alluminio.

Il livello qualitativo delle finiture comuni, come delle dotazioni impiantistiche presenti (impianto di illuminazione delle parti comuni e impianto citofonico), risulta discreto, in un appena sufficiente stato generale di manutenzione, ad eccezione delle solette dei balconi e del cornicione di coronamento che necessiterebbe di un intervento di risanamento corticale.

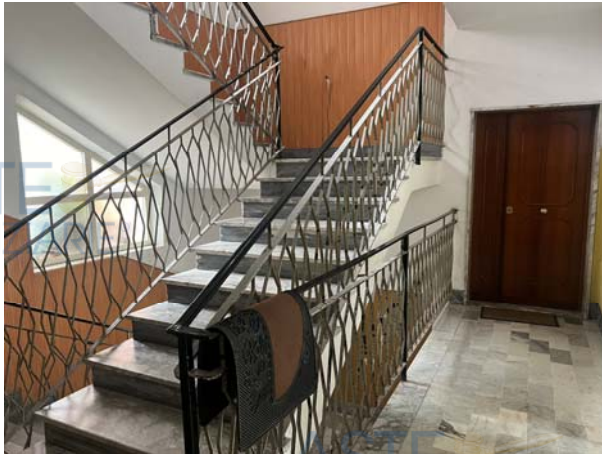
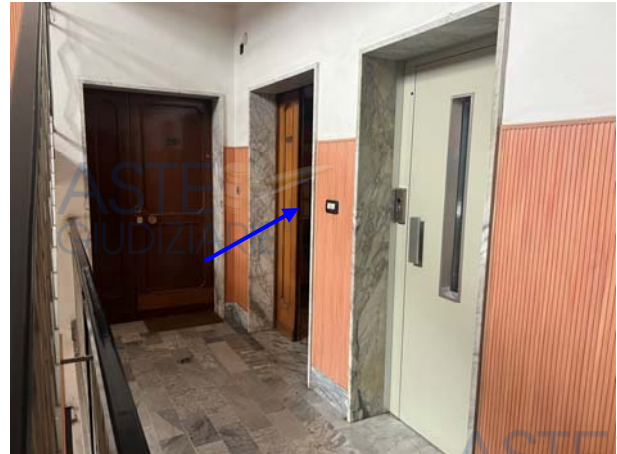
L'unità oggetto di pignoramento si trova al sesto piano, con accesso dalla porta di caposcala posta sul fondo a destra, accanto all'ascensore, del corridoio a sinistra rispetto allo smonto della scala condominiale.

Vista del corpo scala e dettaglio di corridoio e porta di accesso all'unità staggita

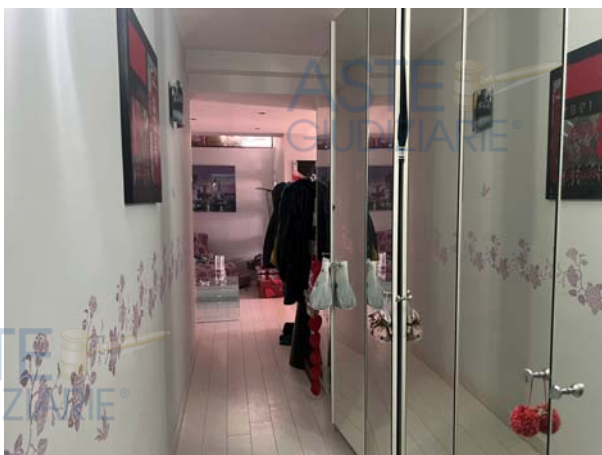
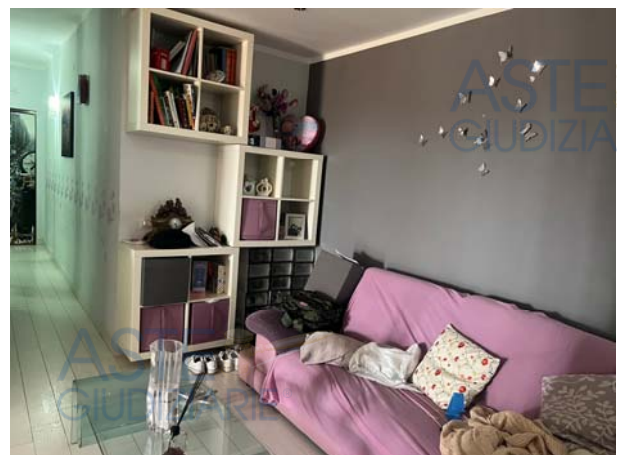
La detta porta, giacché l'unità in oggetto deriva dal frazionamento di un originario, più ampio, appartamento, immette in un piccolo disimpegno comune sul quale si aprono le porte di ingresso alle due unità derivanti dal citato frazionamento. Quella del bene staggito è posta sulla sinistra. Subito dopo la stessa, un corridoio di disimpegno conduce ad un piccolo soggiorno e, a seguire, alla cucina abitabile. Da quest'ultima si accede poi ad un ulteriore piccolo connettivo che disimpegna due camere da letto e un bagno. Cucina, camera padronale e bagno risultano rialzate, di circa 20 cm, rispetto alla quota di corridoio, soggiorno e cameretta. Quest'ultima era la quota dell'originario, unico, appartamento. L'accorgimento si è reso probabilmente necessario all'atto del frazionamento, o della successiva ristrutturazione, per risolvere problematiche di ordine impiantistico.

Vista di corridoio di ingresso e piccola zona soggiorno

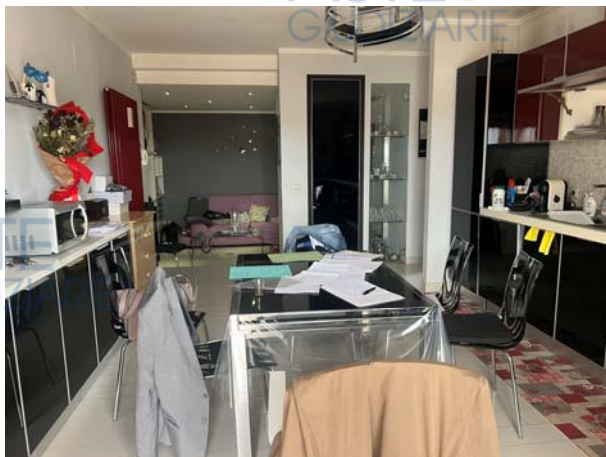
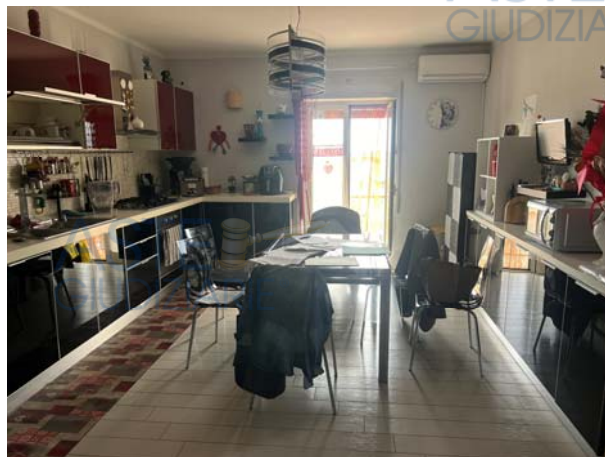
La qualità generale delle finiture dell'appartamento è buona e lo stato di conservazione e manutenzione delle stesse, come degli impianti, è complessivamente discreto. In particolare, si rileva: alle pareti, rivestimenti in pittura lavabile/parato per le camere e gres ceramico per bagno e cucina; pavimenti in laminato a doghe di colore chiaro e gres porcellanato per il bagno; infissi interni in legno ed infissi esterni invetriati in alluminio, con elementi oscuranti integrati.

Vista della cucina-living

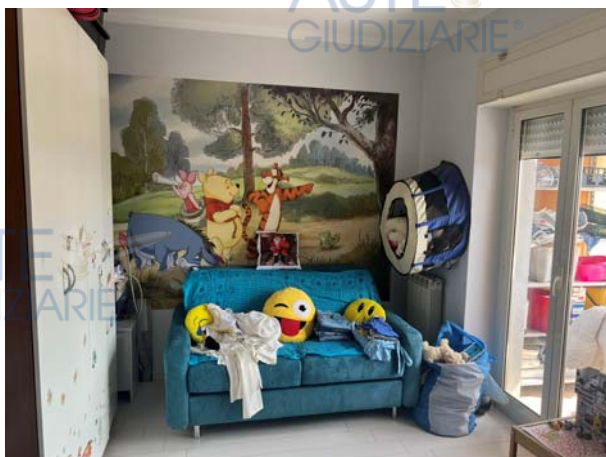
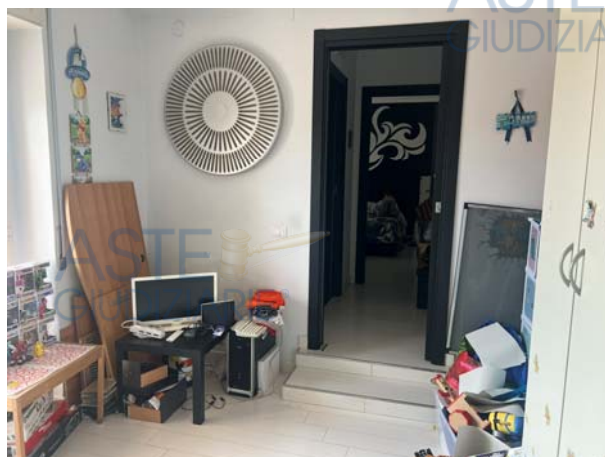
Vista della cameretta con evidenza, sulla destra, del salto di quota

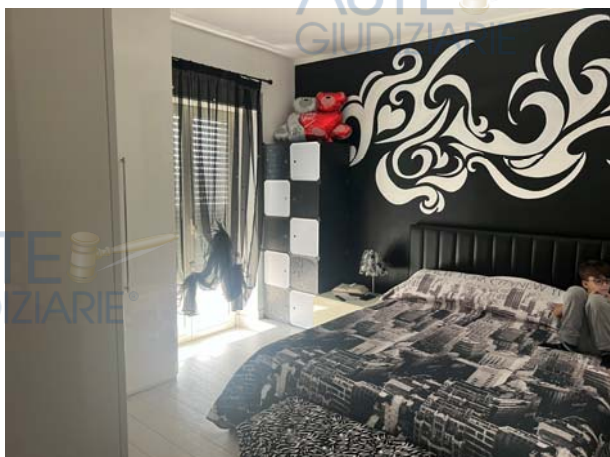
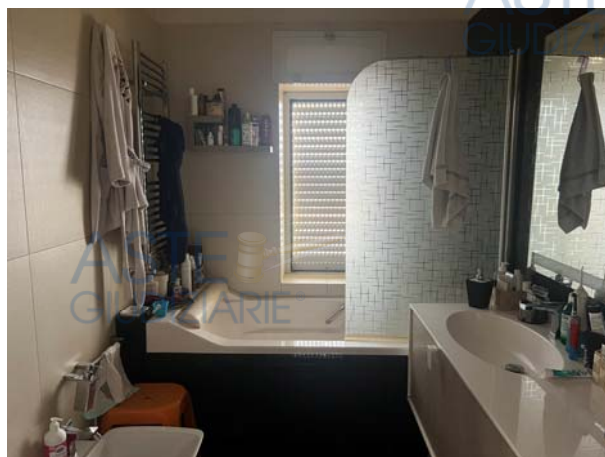
Dettagli di camera e bagno

L'appartamento è dotato di impianto elettrico e di illuminazione, di cui non si rinviene la conformità; di impianto di riscaldamento autonomo e di produzione di acqua calda sanitaria con caldaia a gas; gli impianti idrici, di adduzione e scarico, versano in discreto stato di conservazione e servizio. Presso gli ambienti sono presenti unità di climatizzazione.

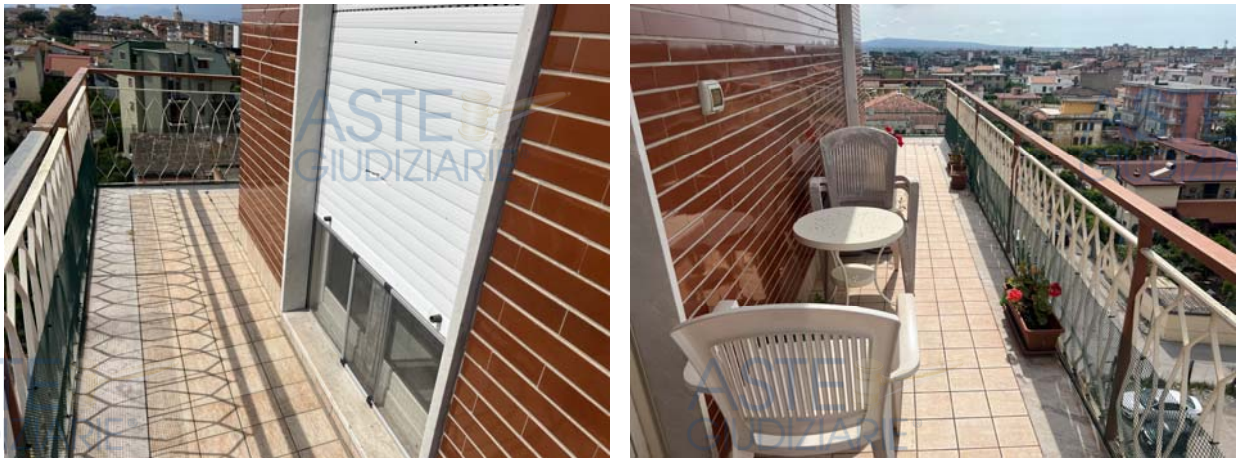
rimanente porzione. All'unità sono annessi due balconi, l'uno principale e maggiore, con conformazione ad L e affaccio su via Brindisi, e l'altro, minore, posto sul fronte posteriore del fabbricato.

Dettagli del balcone su via Brindisi

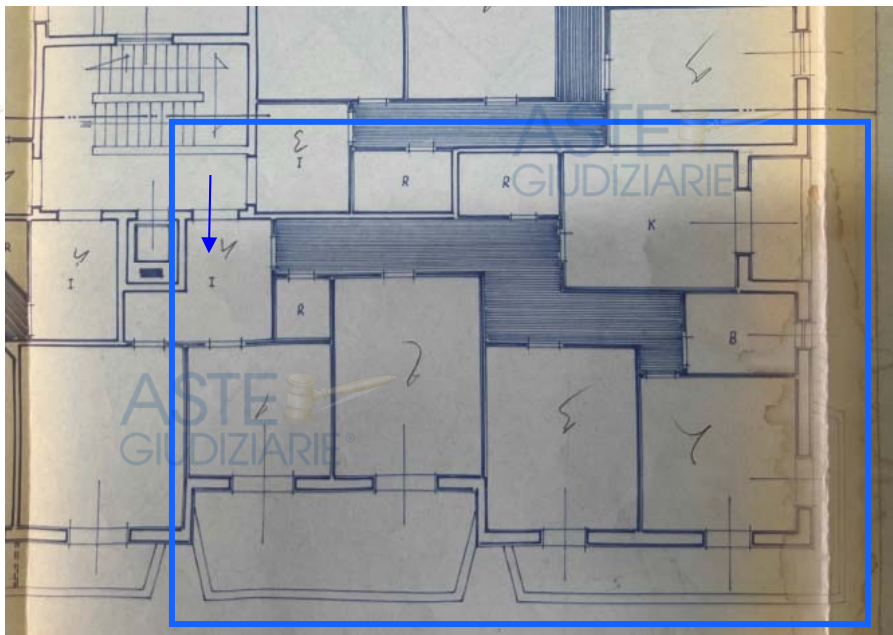
Nella seconda variante, autorizzata nel 1971, in particolare, l'appartamento al piano sesto, interno 23, risulta così caratterizzato e assentito:
