Tribunale Civile di Nocera Inferiore
Ufficio Esecuzioni Immobiliari

CONSULENZA TECNICA D'UFFICIO E ALLEGATI

nella causa civile iscritta al n. 124/2019 R.G.E., (prossima udienza fissata per il 12.10.2021)

LOTTO UNICO (R.G.E. n. 124/2019): piena proprietà di abitazione di tipo civile Comune di Corbara (SA) - Via Luigi Novi, 45 P3 (piano secondo oltre piano rialzato) int.5 - N.C.E.U. foglio 1 particella 1204 sub 6 cat. A/2 5 vani.

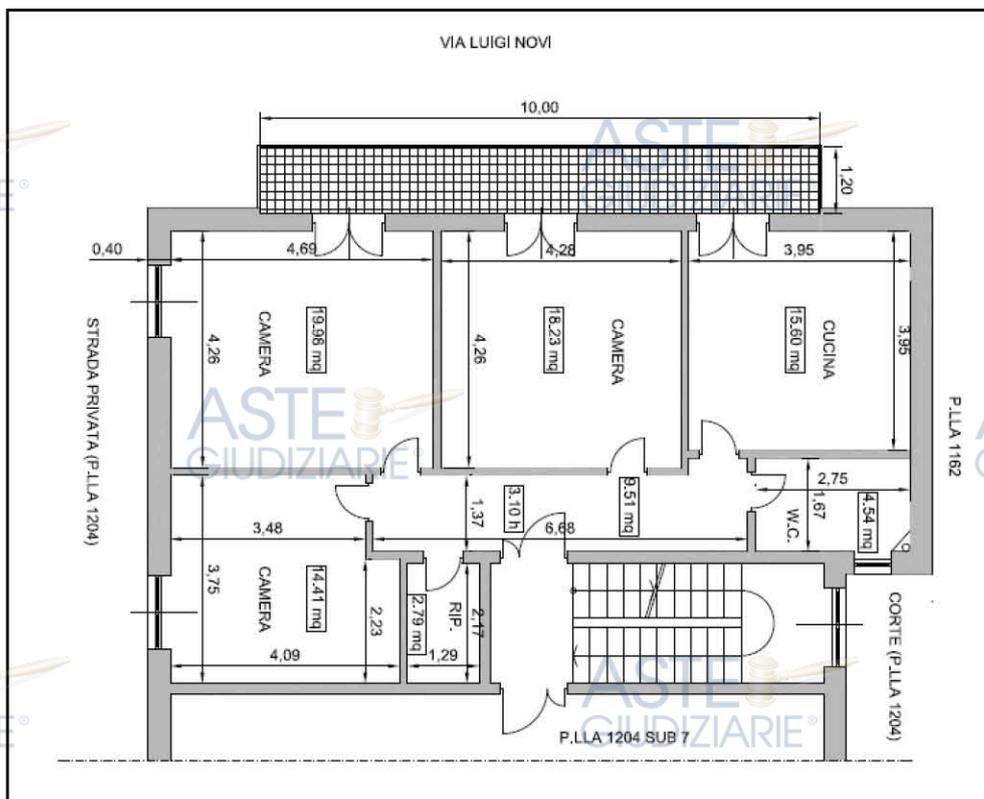
Figura 6. Planimetria stato di fatto

L'immobile, che è risultato non occupato ne dalla debitrice esecutata ne da soggetti terzi, si compone da: corridoio/disimpegno, tre camere, cucina, un bagno, ripostiglio e balcone.

Per maggiore dettaglio della descrizione dei luoghi di seguito si riporta un'immagine della planimetria dello stato di fatto.

Lo stato di fatto corrisponde a quanto riportato in planimetria catastale.

In All. 11 si riporta la planimetria catastale reperita telematicamente tramite il SISTER (Sistema Territoriale) dell'Agenzia delle Entrate mentre in All. 12 si restituisce la planimetria dello stato di fatto riscontrato durante i sopralluoghi.

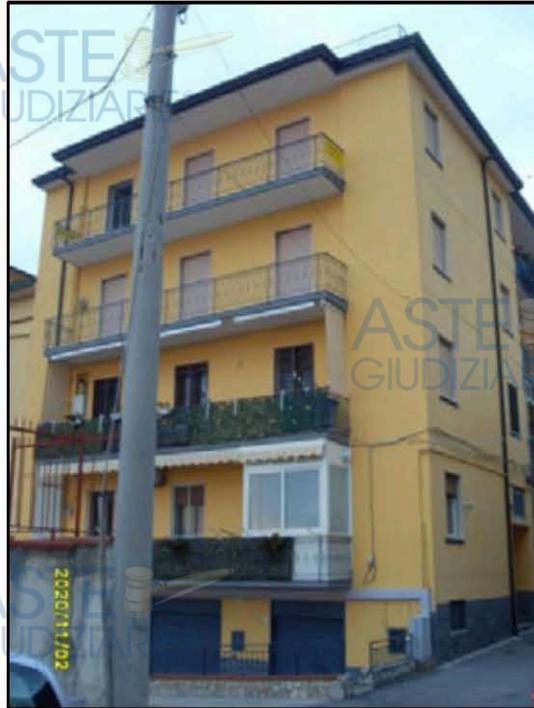
Il fabbricato di forma rettangolare, risalente alla fine degli anni 60, è realizzato con struttura portante in cls armato, tamponature presumibilmente con muratura in pietra di tufo, struttura portante orizzontale composta da solai latero-cementizi e tramezzi interni in laterizio a diversi spessori. La copertura dell'edificio è a lastrico solare con manto di guaina impermeabilizzante. I prospetti risultano intonacati e tinteggiati e in un buono stato di manutenzione.

Il fabbricato si presenta nel suo complesso in un buono stato di conservazione e manutenzione.

Foto 1. Edificio in cui è ubicato il bene pignorato lato sud – ovest

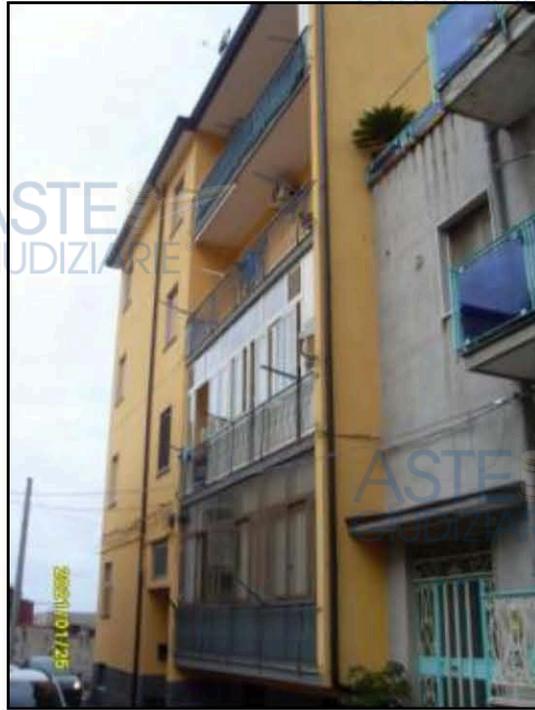
Foto 3. Particolare edificio – lato sud

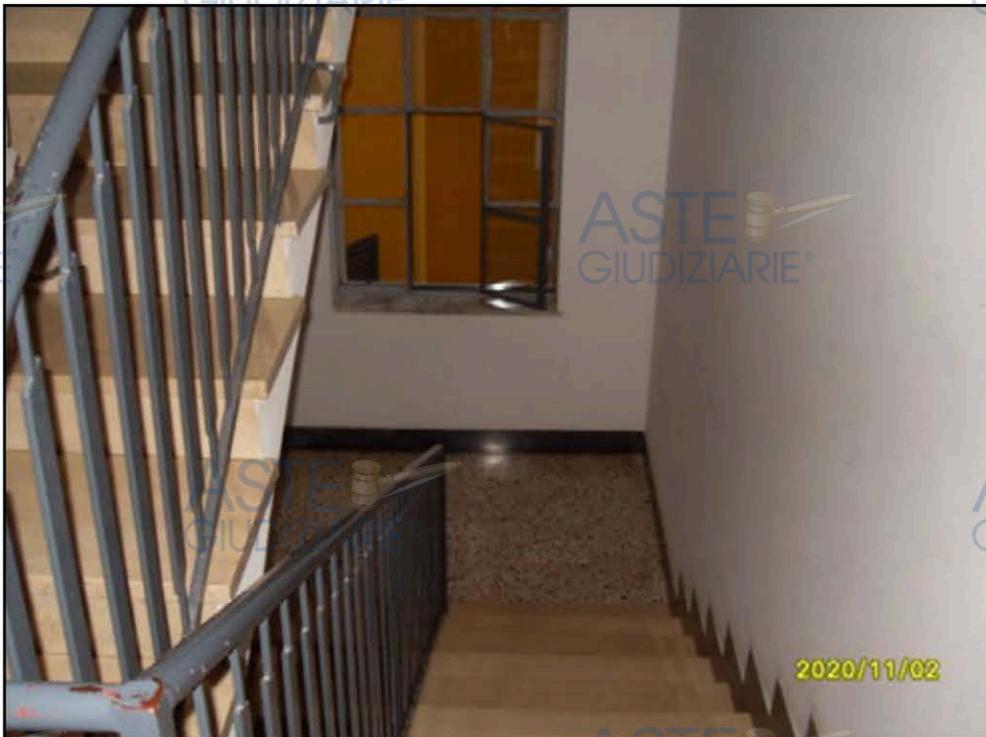
disposto in posizione mediana del fabbricato che lo divide in due parti in modo che ad ogni piano sono disposti due appartamenti con ingressi in posizione frontali. Ogni appartamento è stato numerato. Il bene oggetto di stima è numerato con interno 5.

Foto 6. Particolare vano scala di accesso alle abitazioni

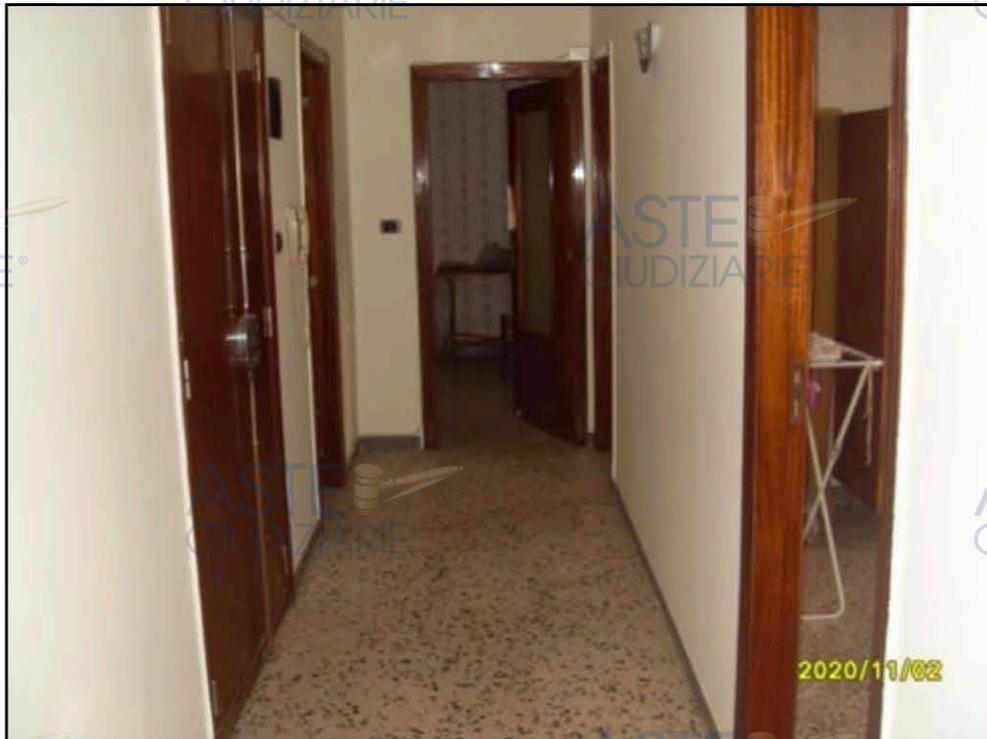
L'unità immobiliare è caratterizzata da un mediocre livello di finiture degli ambienti interni: la pavimentazione è costituita prevalentemente da marmette di graniglia fatta eccezione per il bagno che risulta in ceramica, le bussole interne di vecchia vetustà sono in legno tamburato, gli infissi sempre di vecchia vetustà sono in legno con vetro singolo e sistema di oscuramento con persiane avvolgibili in PVC, le tramezzature e le tamponature si presentano in un mediocre stato di conservazione e manutenzione e risultano rivestite con carta da parati, fatta eccezione del corridoio e deposito che risultano intonacati e tinteggiati, i rivestimenti dei bagni e cucina sono in ceramica. Il balcone risulta sprovvisto di pavimentazione, con la sola presenza del manto impermeabile e copertine perimetrali in marmo. L'unità immobiliare è dotata di impianto idrico sanitario e la produzione di acqua calda è garantita da uno scaldino. Non è fornita di un impianto di riscaldamento e da quanto è stato possibile appurare in fase di sopralluogo, l'impianto elettrico risulta funzionante ma non adeguato alla normativa vigente. Per l'adeguamento alla normativa vigente dell'impianto elettrico si stima un costo a corpo di € 1.500. Inoltre, ai fini della stima si valuta un costo a corpo di € 600 per il ripristino della pavimentazione del balcone.

Foto 8. Particolare corridoio

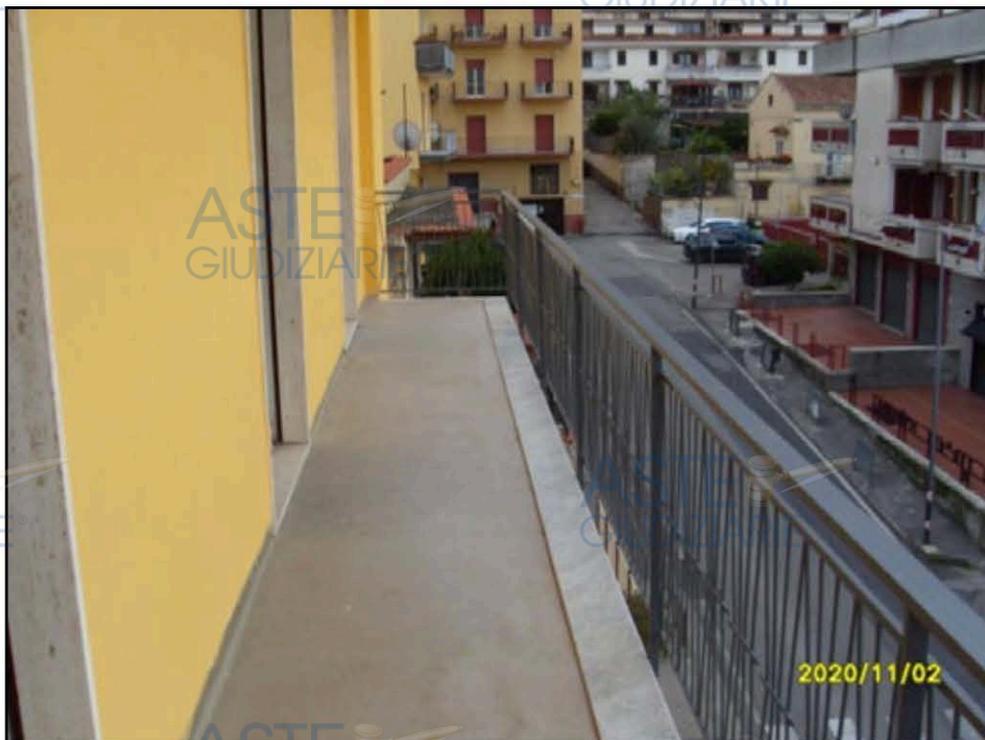
Foto 15. Balcone

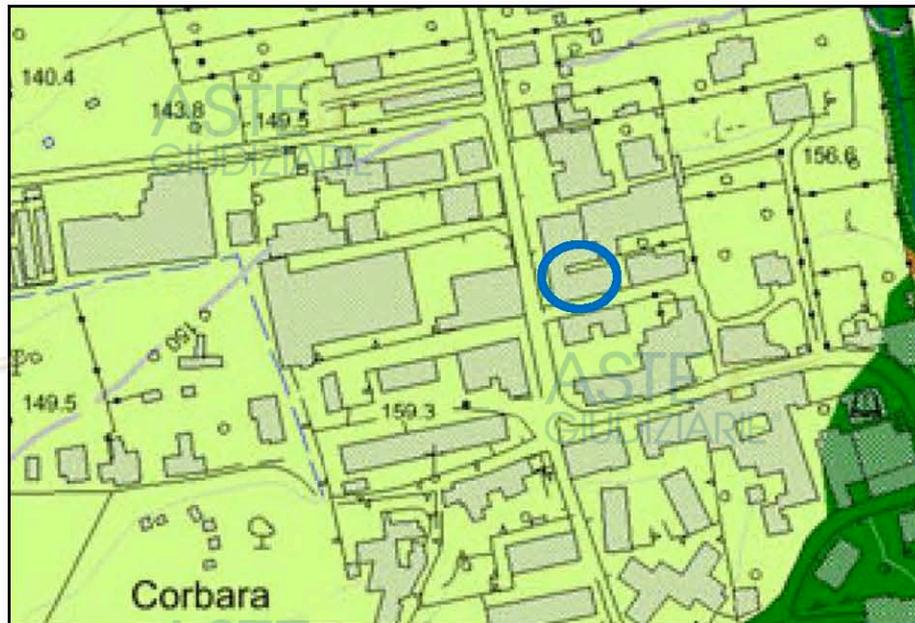
Inoltre l'area in esame ricade attualmente in zona R1 (rischio da frana moderato) e zona P1(pericolosità da frana bassa), come riportato dal piano stralcio PSAI dell'ex Autorità del Bacino Regionale della Campania Centrale, adottato dal Commissario istituzionale

Figura 11. Carta del rischio frana

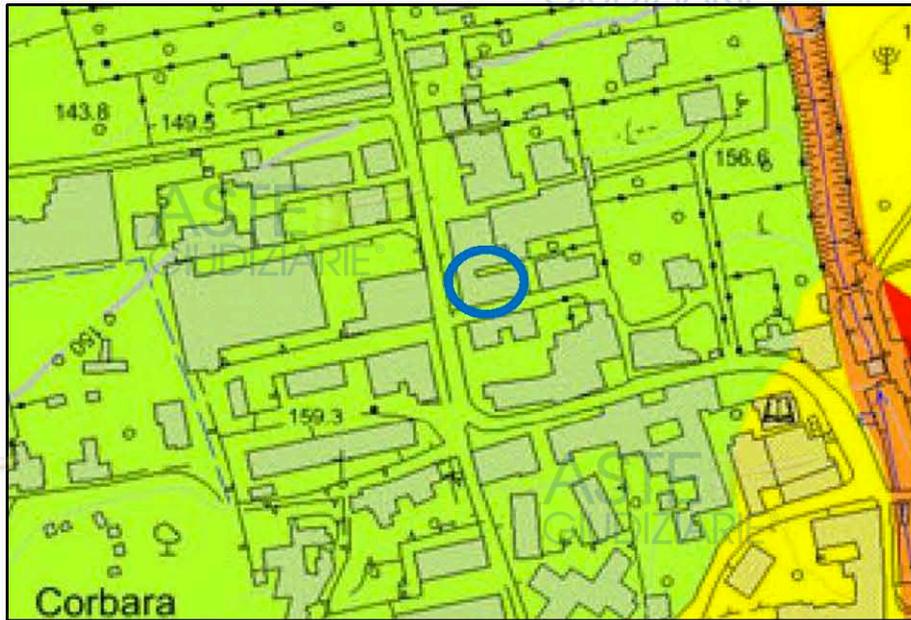
Figura 13. Carta pericolosità da frana
