**TRIBUNALE ORDINARIO DI NOCERA INFERIORE**

**Consulenza Tecnica d'Ufficio**

**Procedura Esecutiva Immobiliare r. ge. n. 158/2019**

Oggetto: **Relazione di Consulenza Tecnica d'Ufficio per Stima Immobiliare**

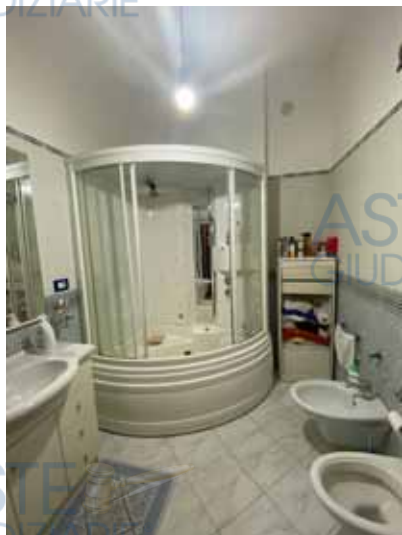
Foto n. 15: Bagno principale

I pavimenti, di piccolo e medio taglio, sono differenti nei vari ambienti, forse segno di interventi non coevi. I bagni presentano rivestimenti in gres, dalle tinte chiare, fin oltre i 2 metri.

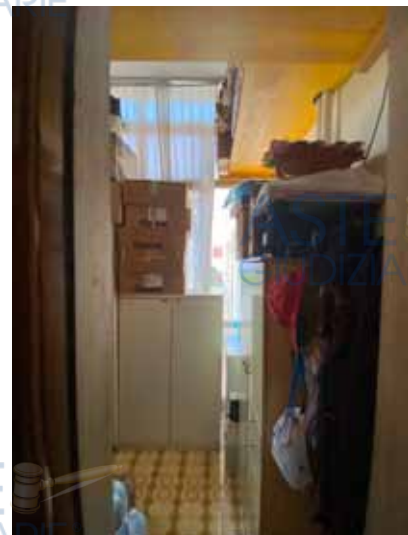
Foto n. 17: Veranda dell'appartamento

La veranda presenta sul soffitto una botola in legno.

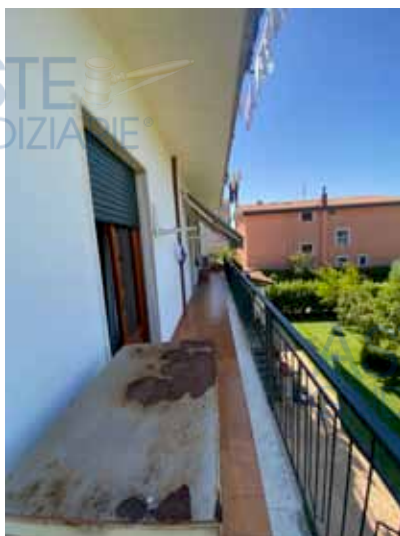
Foto n. 18: Balcone fronte ovest

I balconi, pavimentati con piastrelle in ceramica 20cmx20cm color cotto e con ricorrenze in marmo di Carrara, sono perimetrati da balaustre in ferro.

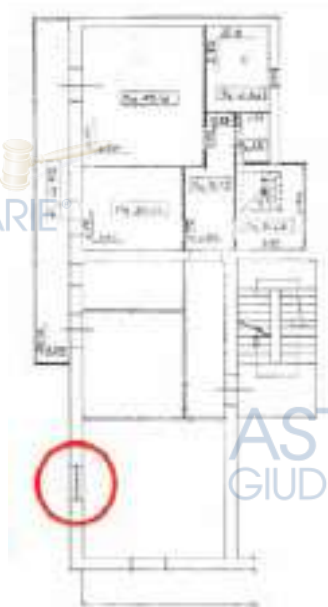
Fig. n. 22: Grafico assentito (ex L. 47/85)

Di tale titolo, e della pratica a monte dello stesso, la scrivente ha estratto ed allegato copia (cfr. All. 7b), appurando la conformità dei luoghi a quanto assentito, fatta salva la citata finestra non rinvenuta, in sede di accesso, nel vano posto nell'angolo sud-ovest dell'alloggio.

Dall'esame della pratica ex L. 47/85 e dei grafici ad essa allegati, si evince che l'abuso per il quale è stata richiesta e rilasciata sanatoria riguarda la sola ala nord (corrispondente all'attuale zona notte) dell'appartamento pignorato, ivi incluso il balcone prospettante ad ovest.

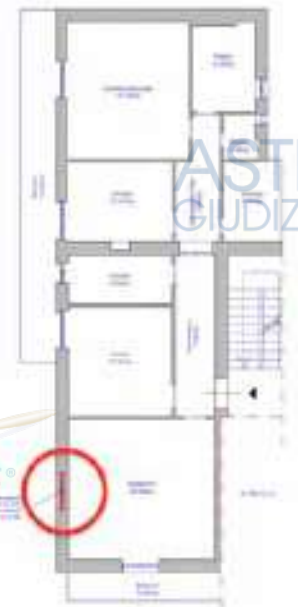
Fig. n. 23: Grafico di rilievo (2022)

L'appartamento, da rilievi eseguiti in sede di accesso, ha un'altezza interna di circa 3,25m, misura circa 100,70mq di superficie utile e circa 20,00mq di superficie scoperta (balconi), mentre la superficie commerciale dell'alloggio, calcolata secondo le direttive dell'Agenzia delle Entrate, risulta pari a circa **134,00 mq** (cfr. All. 8).

E' stata prodotta, e si allega alla presente Relazione, una **planimetria dello stato reale dei luoghi** (*cfr. All. 8*), inserita in formato ridotto anche nel testo della relazione a pg. 13 (*cfr. Fig. 23*).

Tale difformità, normalmente inclusa tra le “*tolleranze*” introdotte con il Decreto Semplificazioni 2020 nell'**art. 34-bis del Testo Unico sull'Edilizia**, nel caso in esame è esclusa da esse ai sensi del **comma 2** del predetto articolo, stante il vigente **vincolo di tutela ai sensi del decreto legislativo 22 gennaio 2004, n. 42** (*cfr. All. 7a*).

Pertanto, per regolarizzare l'abuso, si dovrà procedere al ripristino dello *status quo*.
