TRIBUNALE ORDINARIO DI NOCERA INFERIORE
PRIMA SEZIONE CIVILE

CONSULENZA TECNICA D'UFFICIO

Procedura esecutiva RGE n. 198/2021

OGGETTO: STIMA DI BENI IMMOBILI in Scafati (SA) al Corso Trieste, 176,

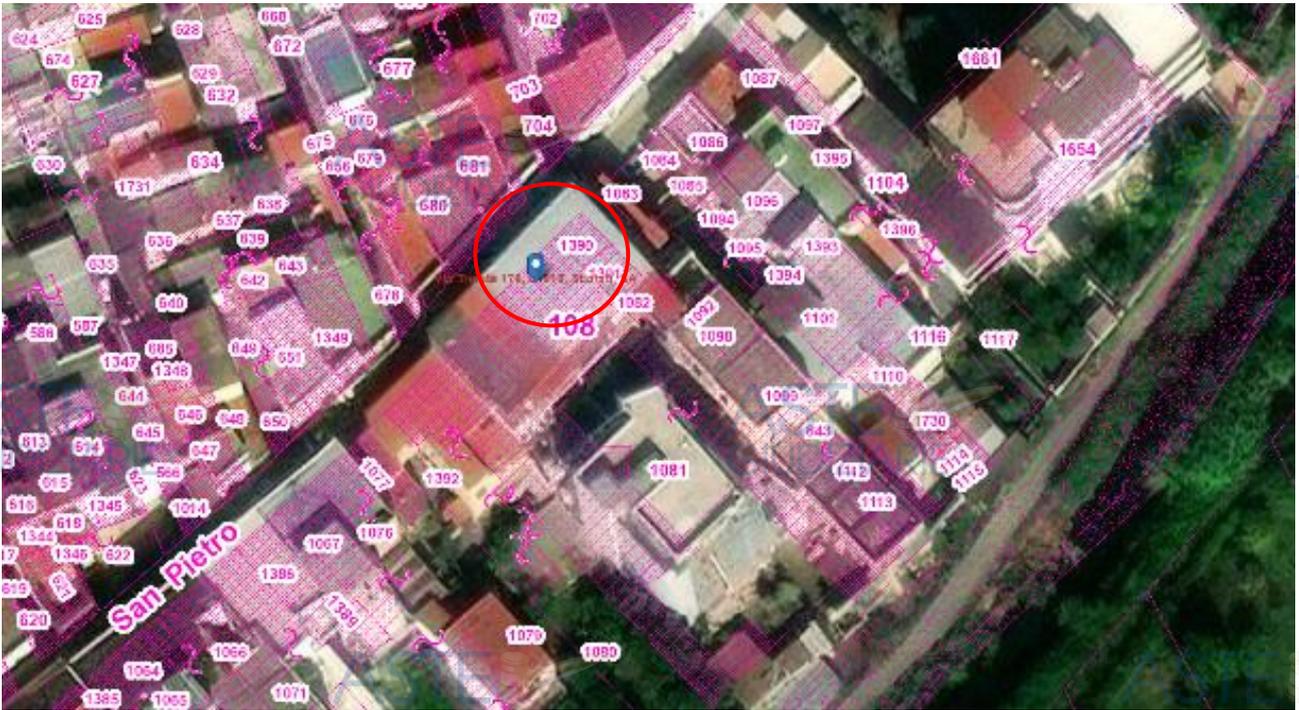
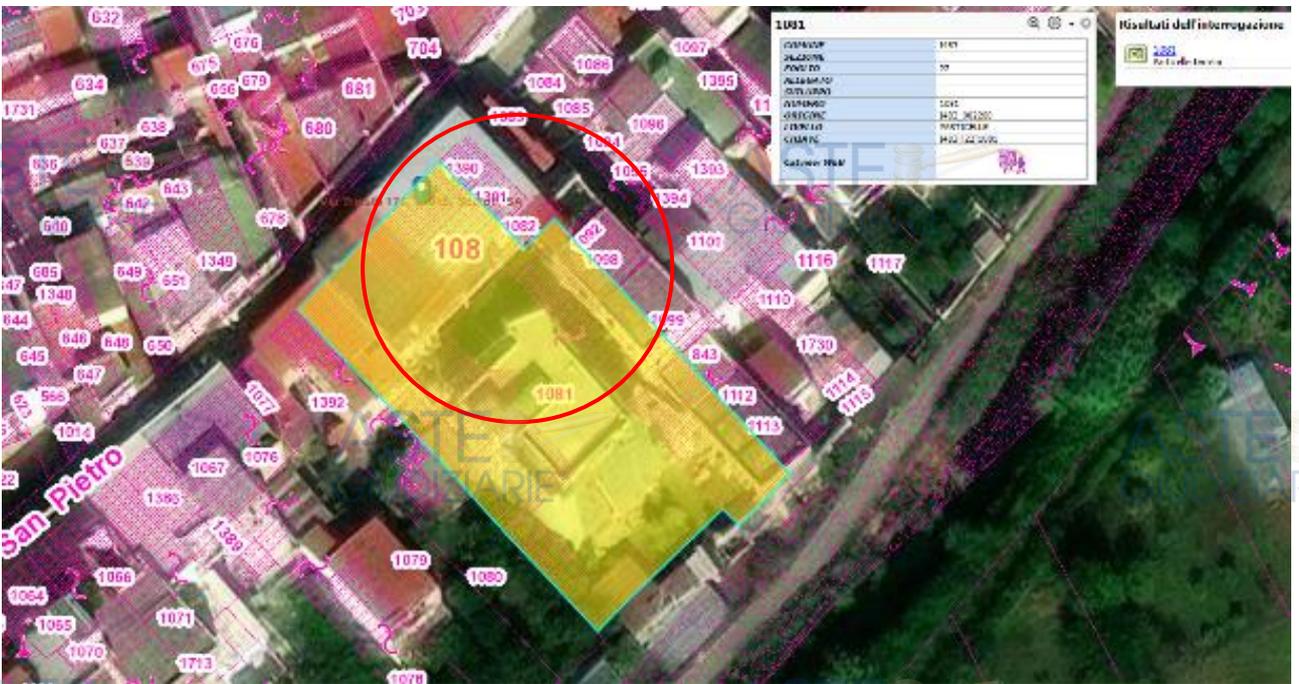
Sovrapposizione ortofoto - mappa catastale

Al fine dell’esatta individuazione dell’immobile oggetto di pignoramento, si riporta la sovrapposizione dell’ortofoto con la mappa catastale dello stabile in cui è inserito (cfr. allegato 6).

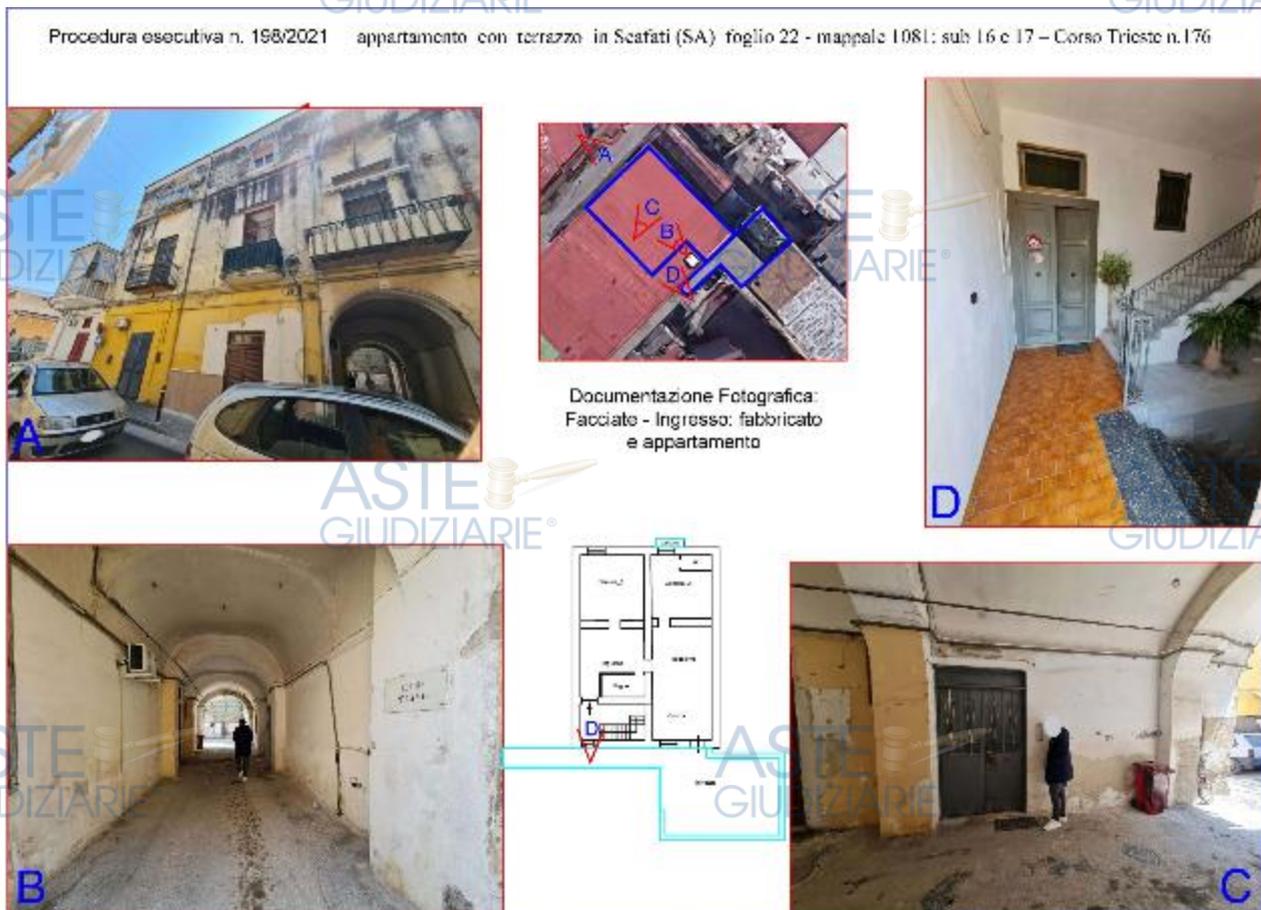
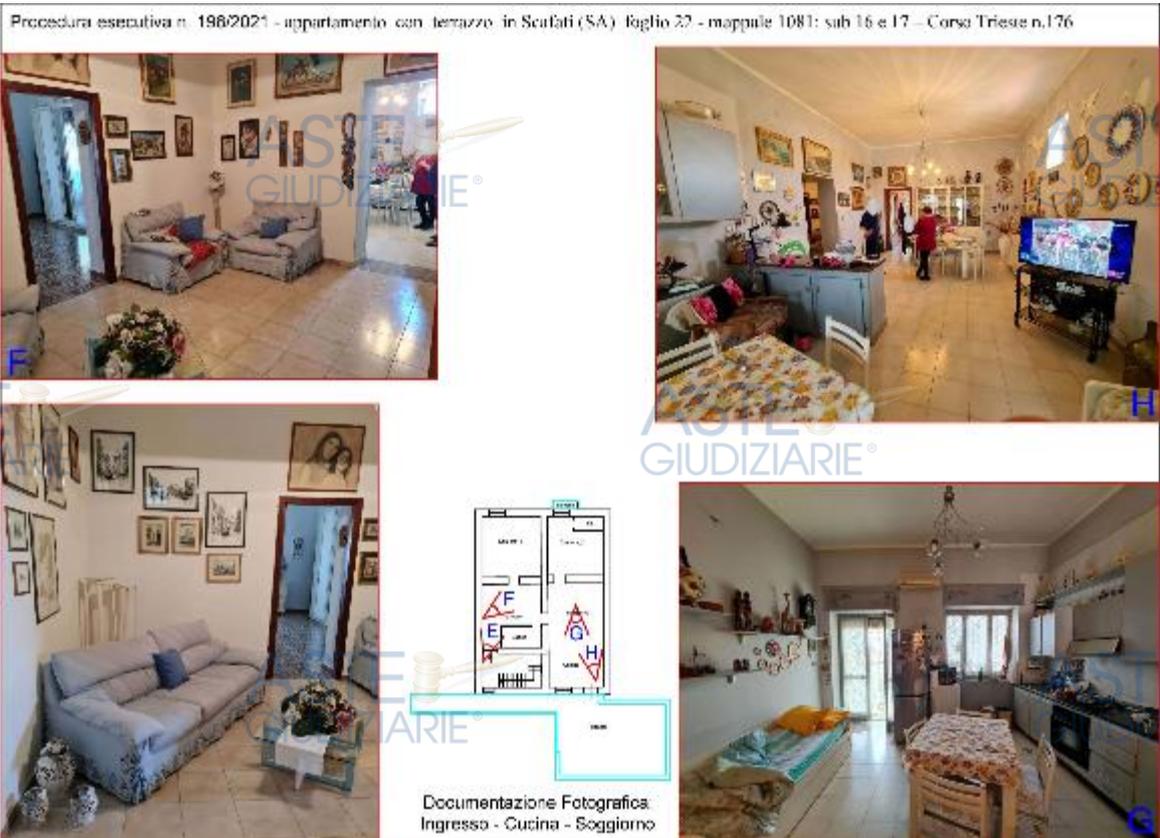
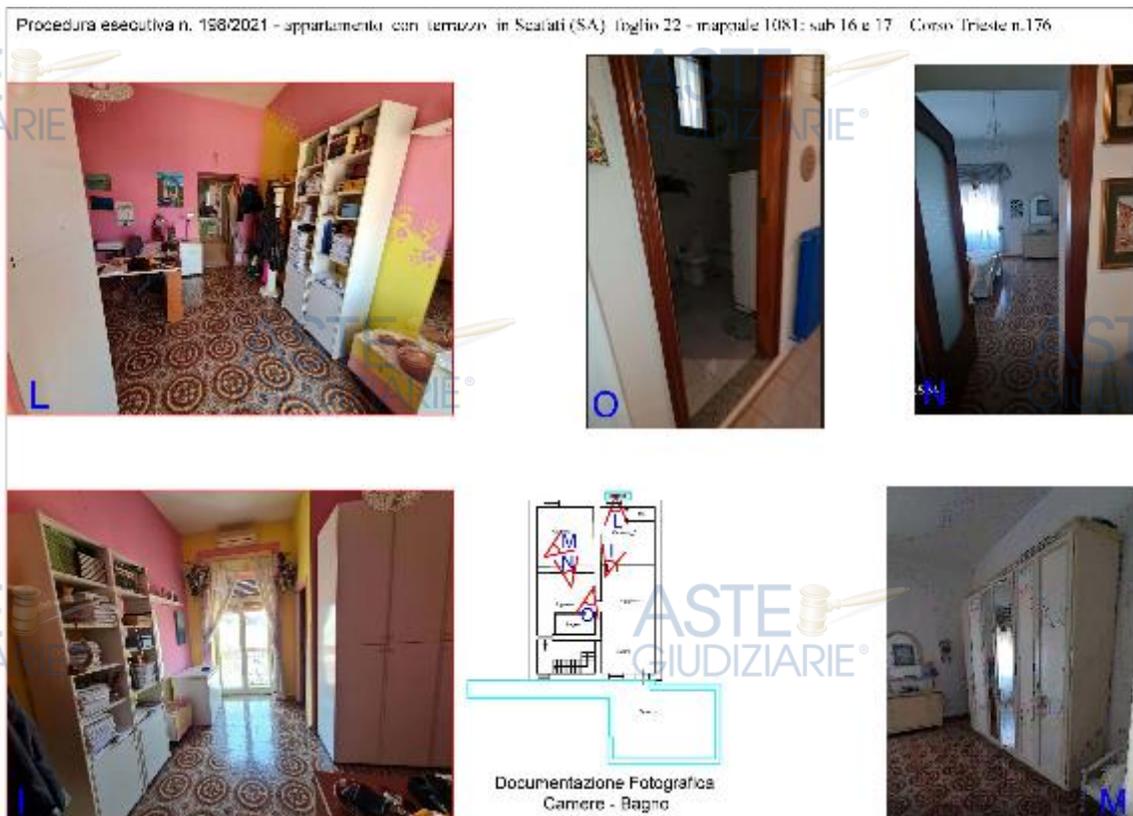
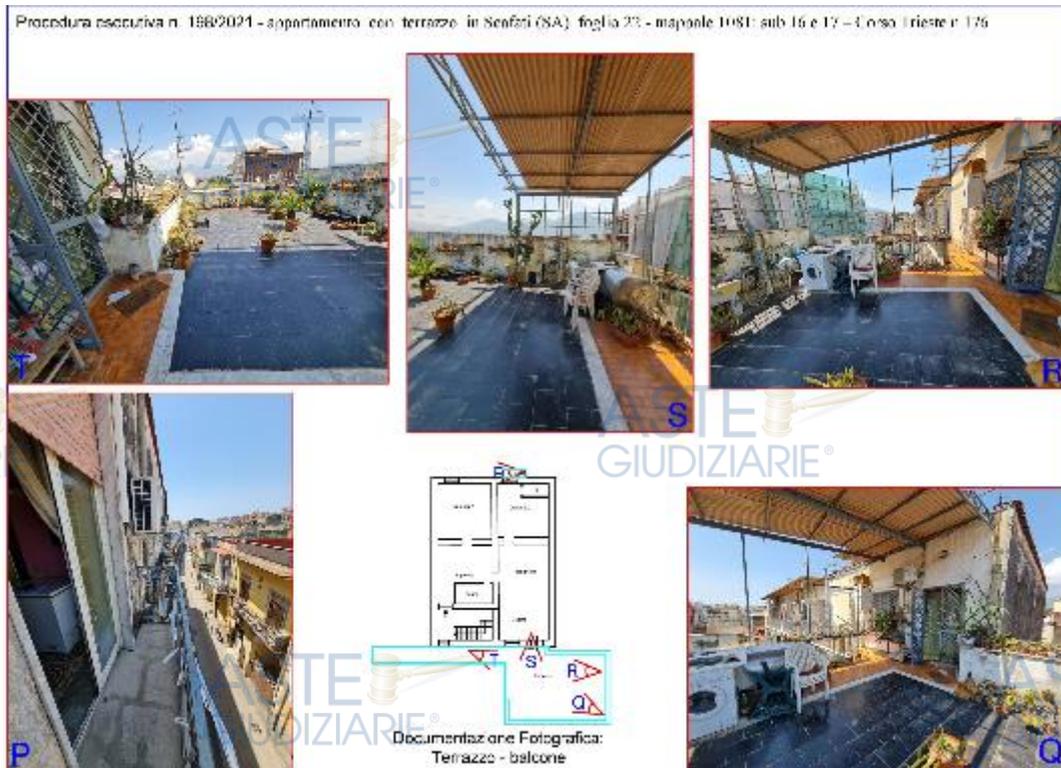
Documentazione fotografica

Alla data dell'accesso si presentava in discrete condizioni di manutenzione con le normali usure del tempo ma fruibile e con tutti gli impianti funzionanti; di seguito la documentazione grafica e fotografica (cfr. allegati 12 - 13).

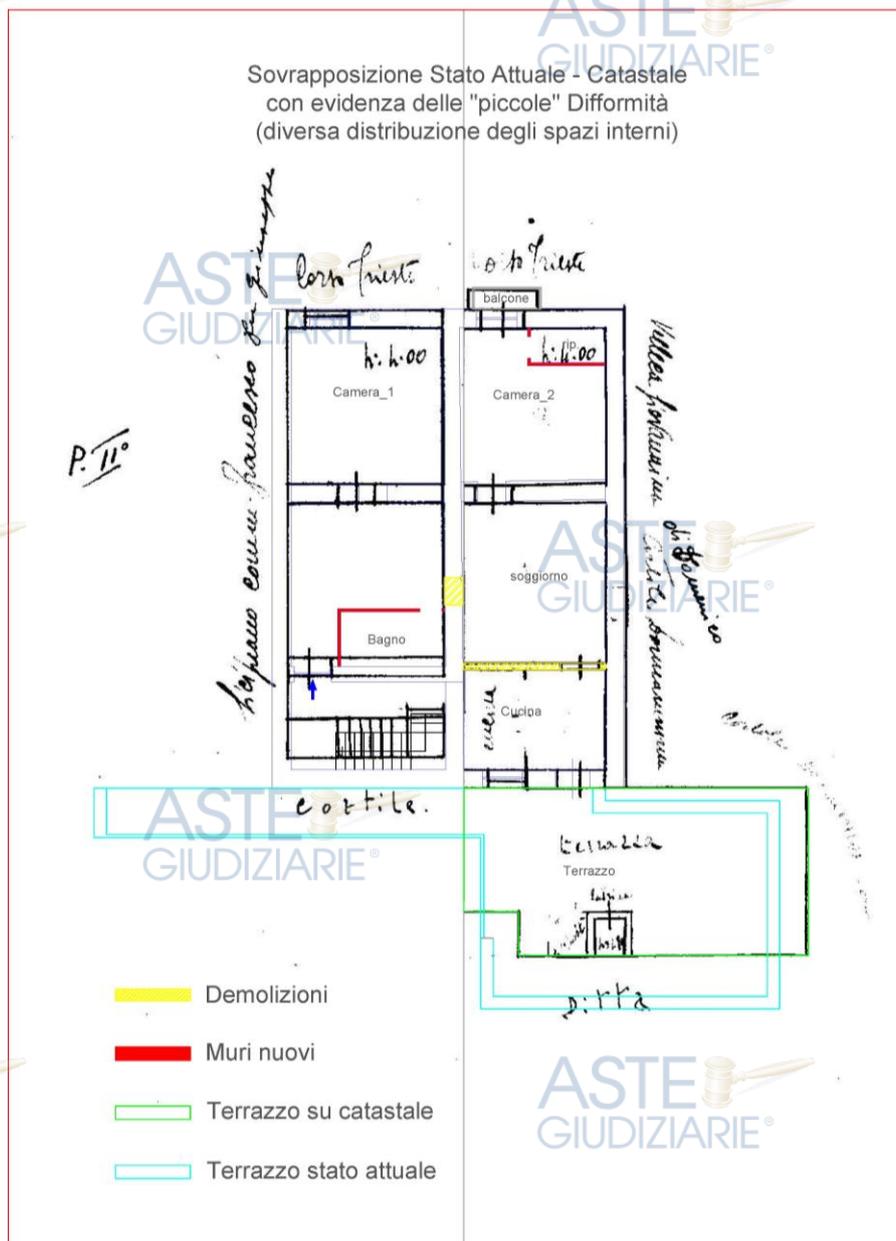
Sovrapposizione Grafico stato attuale con le due planimetrie catastali

Si devono evidenziare alcune aspetti per quanto concerne il raffronto tra le planimetrie catastali e lo stato attuale dei luoghi:

1. Al catasto fabbricati sono presenti due planimetrie relative ai due Subalterni (16 e 17) di cui è composto l'immobile, ciò fa presupporre che tempo addietro fossero due appartamenti distinti e separati; mentre attualmente è un unico appartamento;
2. Si evince una diversa distribuzione degli spazi interni;
3. La realizzazione di un bagno, a fronte del fatto che su entrambe le planimetrie catastali non fosse presente;
4. Si evince una diversa metratura del terrazzo circa 10 / 20 mq (non è possibile stabilire con esattezza in quanto su una delle due planimetrie il terrazzo non è riportato).

1. Pertanto, per la regolarità del bene si fa riferimento alla planimetria presente in catasto dal 1940 rispetto alla quale, nello stato dei luoghi si evince che i due Subalterni sono stati "fusi" in un unico appartamento e sono stati realizzati due piccoli vani adibiti a bagno e ripostigli, mentre è stata demolita una parete di separazione nella zona cucina; per quanto concerne l'ampio terrazzo si riscontra una diversa metratura pari a circa 10 / 20 mq (non è possibile stabilire con esattezza in quanto su una delle due planimetrie il terrazzo non è riportato); sembra improbabile che si possa essere commesso un abuso simile in quanto il terrazzo è sulla superficie del fabbricato, pertanto si presuppone un errore geometrico nella definizione del grafico riportato in catasto e/o un'omissione di parte dello stesso.

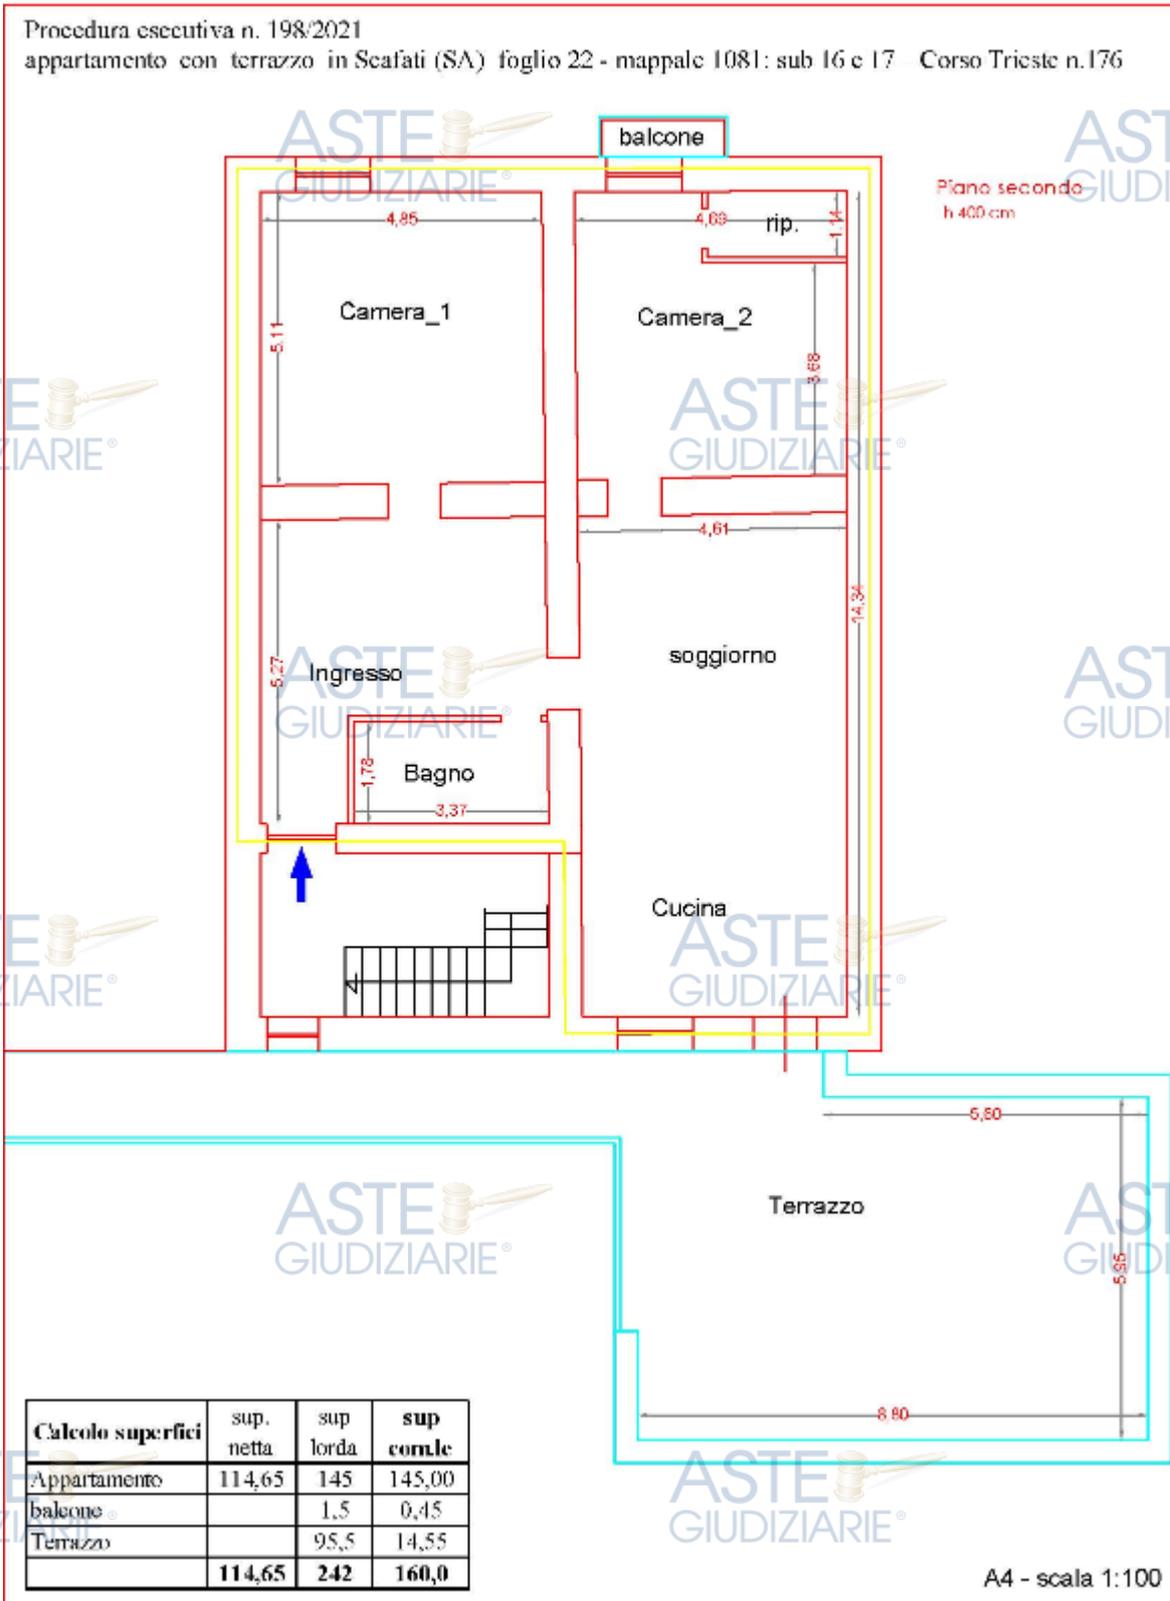
Planimetria dell'appartamento in esame

Non essendoci un riferimento grafico (Licenza, Concessione ecc.) per la regolarità del bene si fa riferimento alla planimetria presente in catasto dal 1940 rispetto alla quale si evince che i due Subalterni sono stati "fusi" in un unico appartamento e sono stati realizzati due piccoli vani adibiti a bagno e ripostigli, mentre demolita una parete di separazione.

PREZZO BASE Euro **224.000,00** a cui vanno detratte le spese per la redazione di tutta la pratica per la sanatoria, come di seguito descritto, pari ad Euro 9.000,00; pertanto, a seguito delle considerazioni fatte ho stabilito il **prezzo base di Vendita pari a € 215.000,00** (cfr. allegati 3-9-12 e 13-14).
