TRIBUNALE DI NOCERA INFERIORE

RELAZIONE DI STIMA

PROCEDURA ESECUTIVA: 204/2021 R.G.E.

LOTTO UNO: Piena proprietà in ragione di ½ ciascuno di intero appartamento, ubicati in Sarno (SA) al Vicolo San Martino n.10.

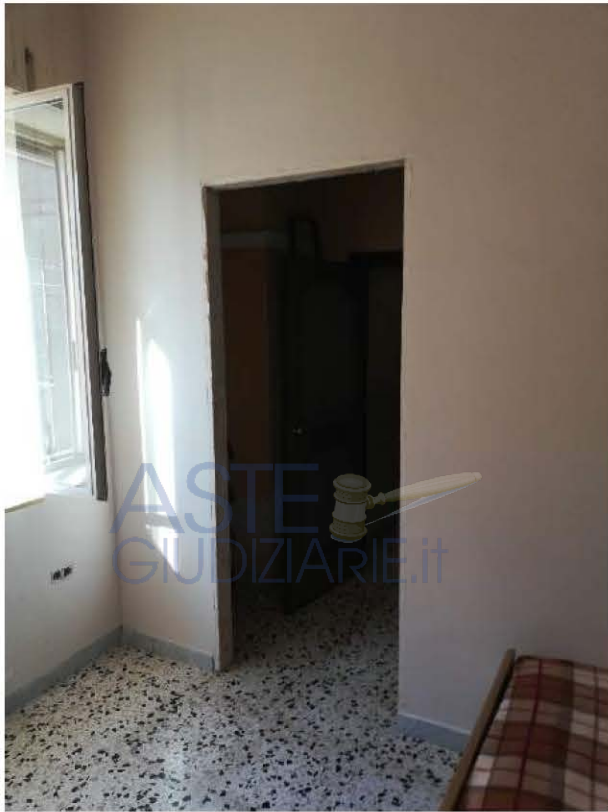
PORTA COMUNICANTE CON ALTRA U.I. STAGGITA

La U.I. **NON RISULTA CORRISPONDENTE** A QUANTO INDICATO NELLA PLANIMETRIA CATASTALE, essendo presente un vano porta nella muratura di confine con l'altra U.I. Foglio 20 p.lle 2070 sub 3, 4473 sub 6 e 4475 sub 4 della stessa proprietà, risultando per l'effetto comunicante con essa;

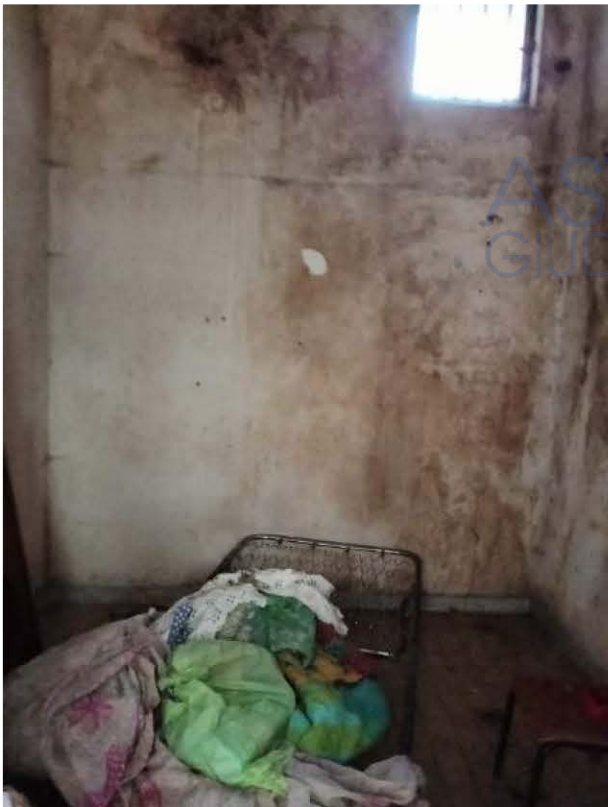
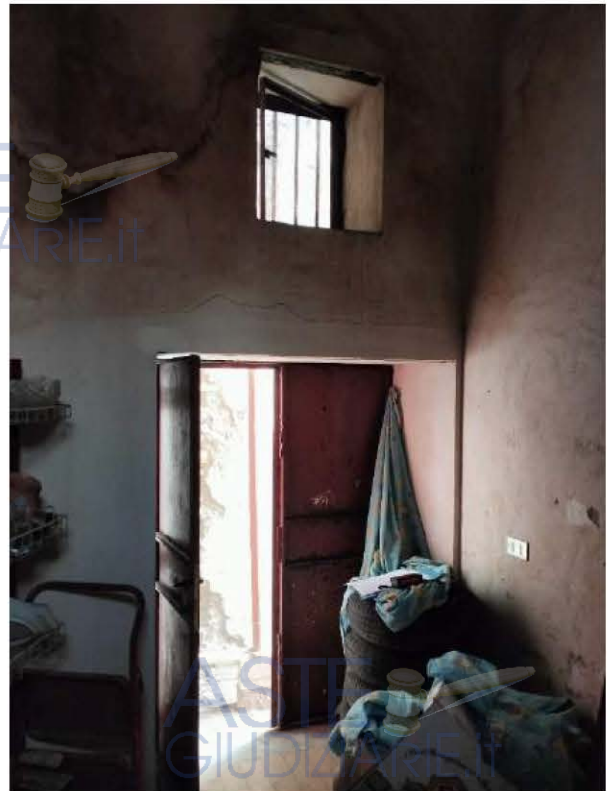
INTERNO CANTINA

Per quanto concerne la cantina esterna, essa necessita di lavori di manutenzione sia per la facciata esterna che internamente, ove presenta fenomeni di efflorescenze e distacco di intonaco sull'intradosso della volta a vela e sulle mura perimetrali. Infine, l'arco rampante della scalinata di altrui proprietà, sovrastante l'area d'ingresso alla cantina, risulta essere puntellato ed in precarie condizioni statiche per presenza di evidenti crepe e fessurazioni sull'intradosso della struttura della suddetta scalinata, necessitando di interventi di manutenzione straordinaria.

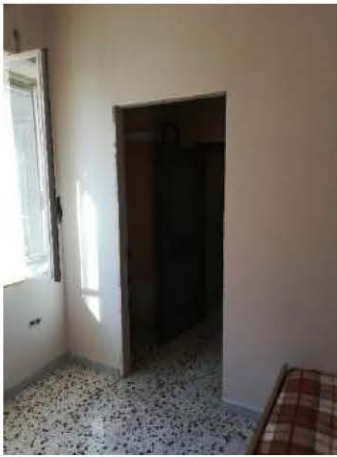
- A) Nel muro di confine è presente un vano porta rendendo allo stato attuale la suddetta U.I. Foglio 20 p.lle 2070 sub 3, 4473 sub 6 e 4475 sub 4 comunicante con la confinante U.I. Foglio 20 p.lle 2013 sub 4, 2014 sub 3 e 4475 sub 3 di proprietà degli stessi debitori;

FOTO A- vano porta nel muro a confine

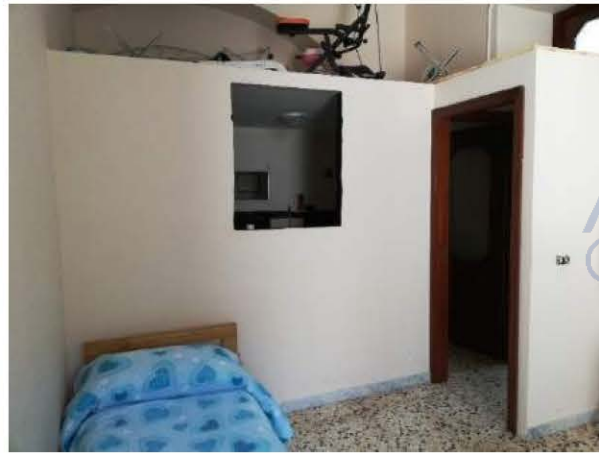
- B) Risultano realizzati dei tramezzi di altezza pari a circa 2,25 m, ricavando così due vani al posto del vano letto originario di circa 19,00 mq, e precisamente un vano letto di circa 11,50 mq ed un angolo studio di circa 6,00 mq di altezza interna pari a circa 2,25 m;

FOTO B- tramezzi realizzati nella camera da letto

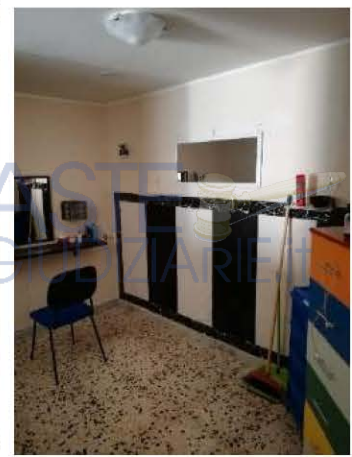
FOTO C - l'angolo studio

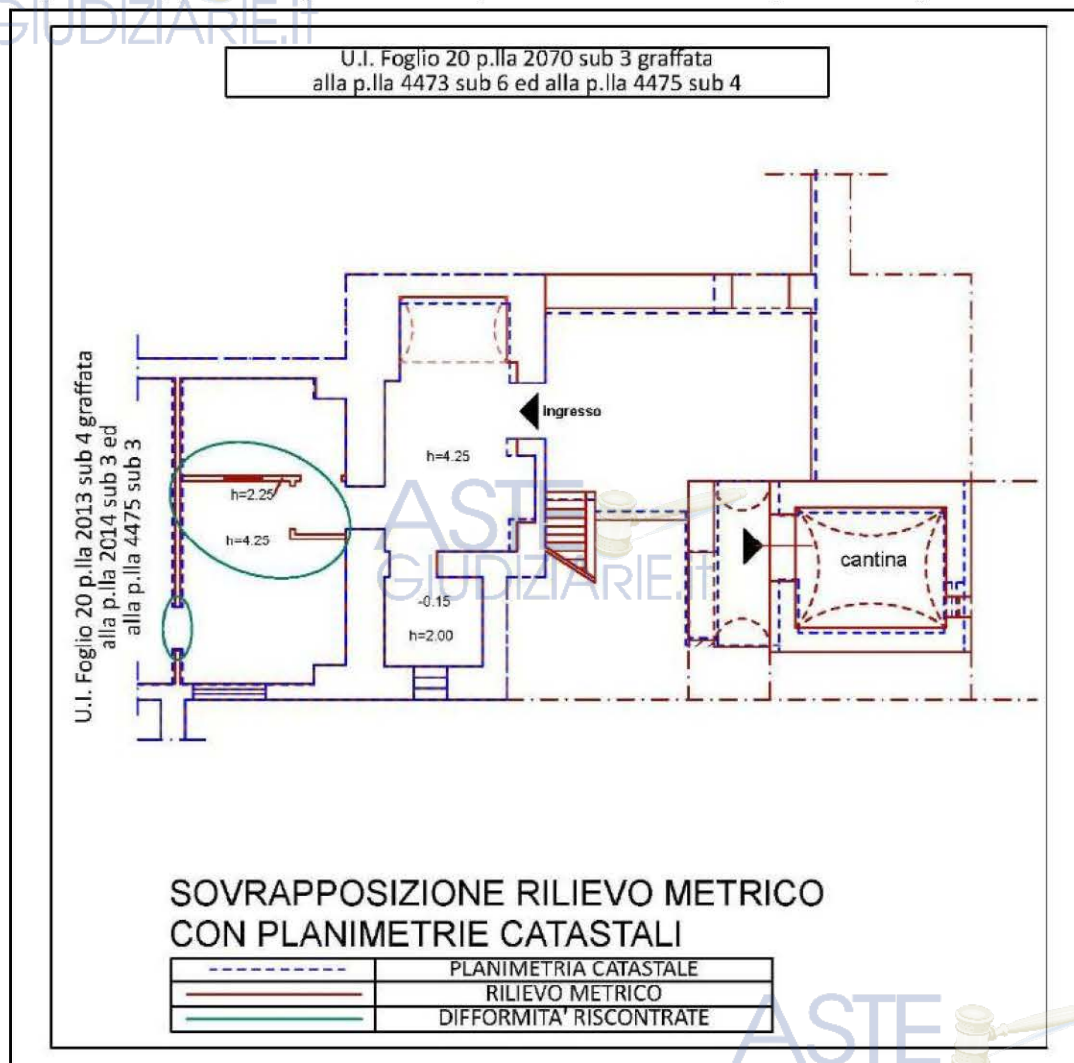
Grafici di Sovrapposizione tra Rilievo Metrico e Planimetria Catastale agli atti

- La planimetria catastale abbinata alla U.I. afferente il LOTTO DUE, identificata in catasto fabbricati al Foglio 20 p.la 2070 sub 3 graffata alla p.la 4473 sub 6 ed alla p.la 4475 sub 4, allo stato attuale risulta essere difforme per diversa distribuzione degli spazi interni;
