TRIBUNALE DI NOCERA INFERIORE

CONSULENZA TECNICA DI UFFICIO

relazione tecnica estimativa di immobili pignorati

Immobile ubicato nel Comune di Castel San Giorgio (SA) – Via Piave 76 – “Frazione Santa Croce”

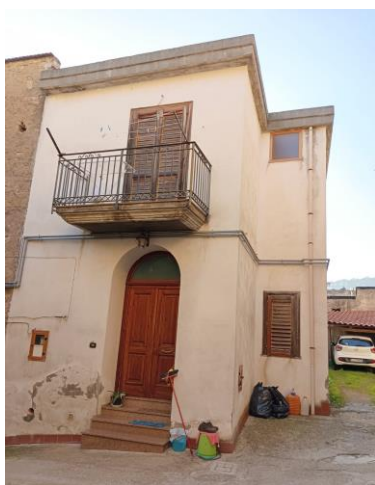
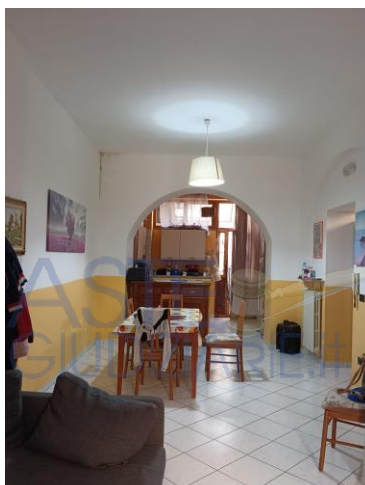
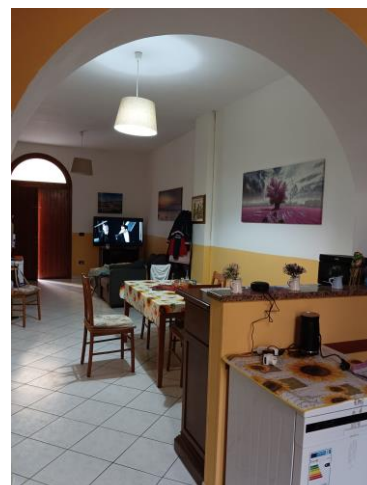
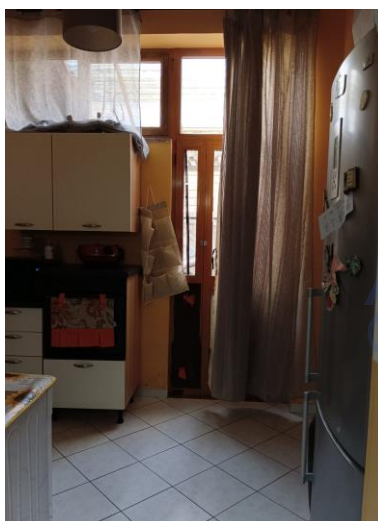
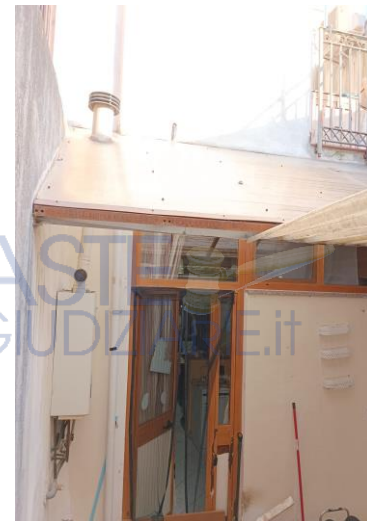
- L'appartamento si sviluppa su due livelli - piano terra e piano primo – collegati a mezzo di due rampe di scale, una interna a chiocciola e l'altra esterna a tre rampe - con esposizione Nord/Est/Ovest. All'immobile si accede direttamente entrando nel cortile a mezzo di porta esterna posta sul lato sinistro orientata ad Est. L'immobile, ad oggi, si presenta in buone condizioni di manutenzione, sviluppato da: piano terra (con altezza utile interna h=3.20m) - composto da cucina, sala pranzo, disimpegno con scala a chiocciola e bagno, nonché piccola area esterna ove è presente un'ulteriore scala di collegamento al piano primo; piano primo (con altezza utile interna h=3.00m – wc 2.70m) - composto da disimpegno, due camere da letto e wc oltre a balcone (lato Est) e terrazzo (lato Ovest). L'appartamento occupa una Superficie utile residenziale pari a $S_U = 87,40$ mq, una Superficie lorda residenziale pari a $S_{LR} = 116,50$ mq, una Superficie non residenziale pari a $S_{NR} = 14,00$ mq (corte) $S_{NR} = 2,60$ mq (balcone) e $S_{NR} = 4,00$ mq (terrazzi);
