Perizia di valutazione immobiliare

COMMITTENTE / PROPRIETA'	PREVIDENZA SPA – SOCIETA' FIDUCIARIA INVESTIMENTI AZIONARI RATEALI
UBICAZIONE	VIA FLAMINIA N. 203 - INT. 3 - PIANO S1-1 - 00195 ROMA
CATASTO	FOGLIO 545 - PARTICELLA 51 - SUBALTERNO 9 - CATEGORIA A/2
VALUTAZIONE	€ 325.000,00
DATA SOPRALLUOGO	22/09/2023
DATA VALUTAZIONE	05/12/2023

LA PROPRIETÀ OGGETTO DELLA PRESENTE VALUTAZIONE È COSTITUITA DA UN'UNITÀ IMMOBILIARE AD USO RESIDENZIALE SITA NEL COMUNE DI ROMA, VIA FLAMINIA N. 203, PIANO RIALZATO, INTERNO 3 CON CANTINA AL PIANO SEMINTERRATO. L'IMMOBILE E' SITO IN UNA ZONA CENTRALE A CARATTERE RESIDENZIALE E COMMERCIALE, SITO SULLA VIA FLAMINIA NEL TRATTO TRA PIAZZA DEL POPOLO, PONTE MILVIO E IL QUARTIERE PRATI, TUTTI FACILMENTE RAGGIUNGIBILI ANCHE A PIEDI. LA ZONA E' ADEGUATAMENTE SERVITA DA MEZZI PUBBLICI (AUTOBUS, TRAM) E LINEA METROPOLITANA CON FERMATA A PIAZZALE FLAMINIO DISTANTE CIRCA 1 KM.

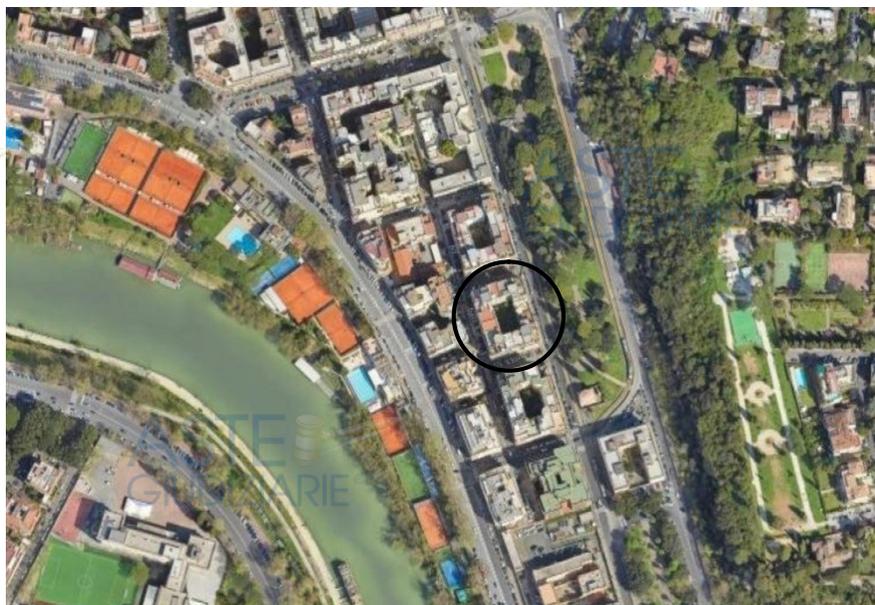
IMMOBILE LOCALIZZAZIONE CONTESTO: ZONA CENTRALE

TIPOLOGIA: URBANO RESIDENZIALE

INTORNO URBANO DESTINAZIONE D'USO: RESIDENZIALE

INTENSITA' DEL TRAFFICO: ALTA
