**RELAZIONE DI CONSULENZA TECNICA D'UFFICIO
TRIBUNALE DI ORISTANO
PROCEDURA ISCRITTA AL N. 20/2024 R.Es.
LOTTO N. UNICO**

Il bene oggetto del pignoramento è l'unità immobiliare sita nel corso Vittorio Emanuele II n. 37, piano quarto, interno 21, Bosa (OR), distinto in NCEU al Foglio 37, Part. 945, Sub. 14 (vedi allegati n. 2 - 3 - 4 - 5 - 15 - 16), per i seguenti diritti reali:

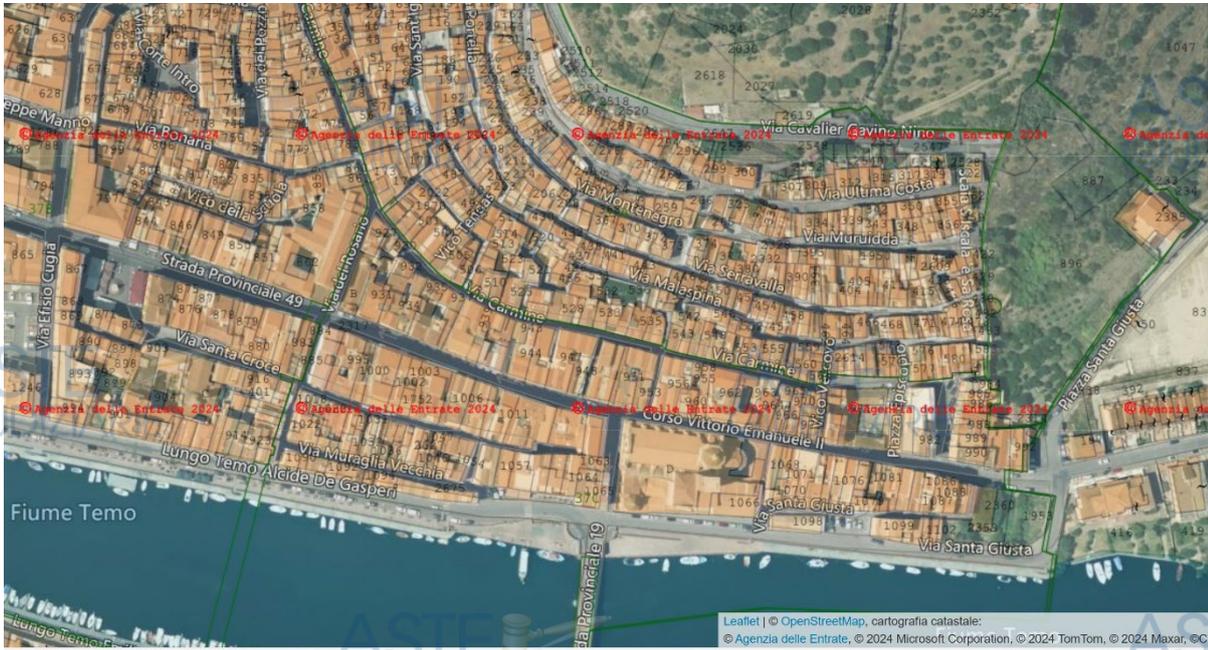
Sovrapposizione Ortofotoc con Mappa catastale

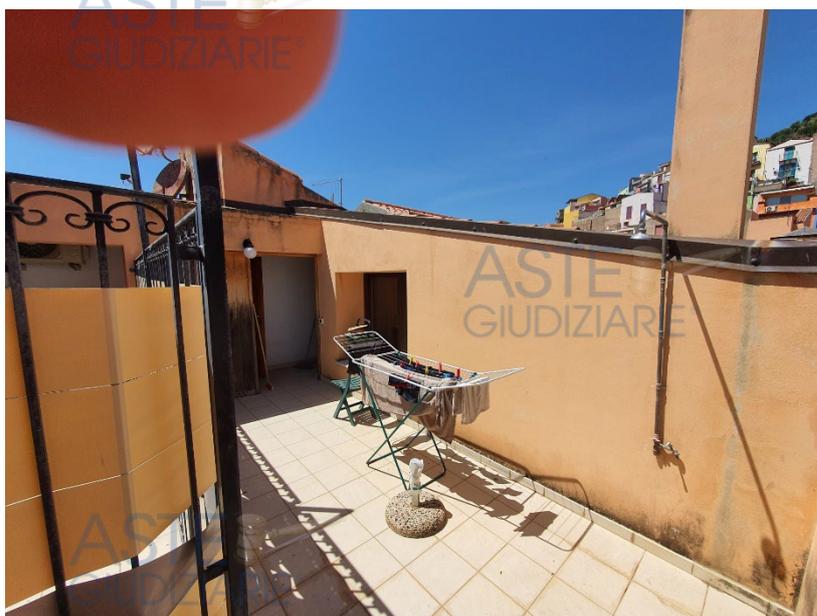
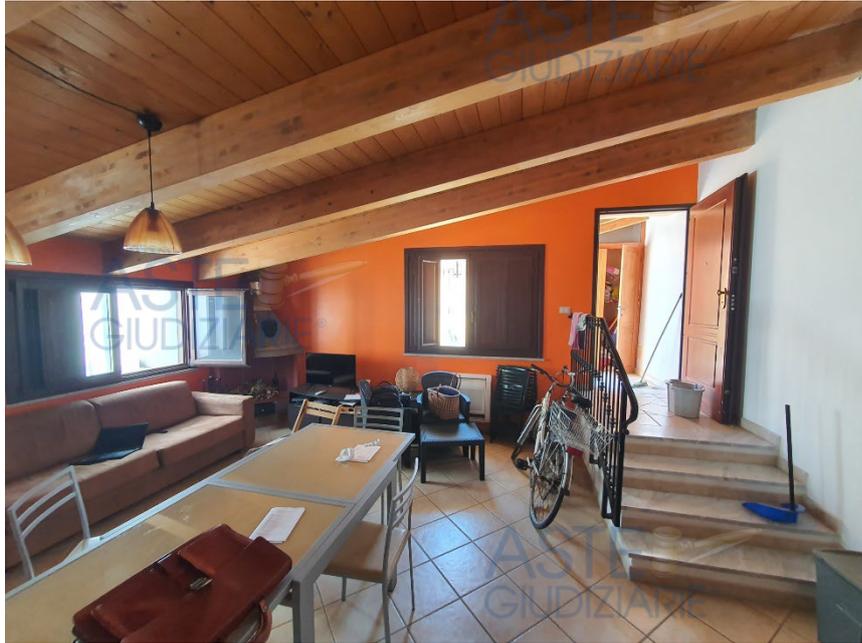
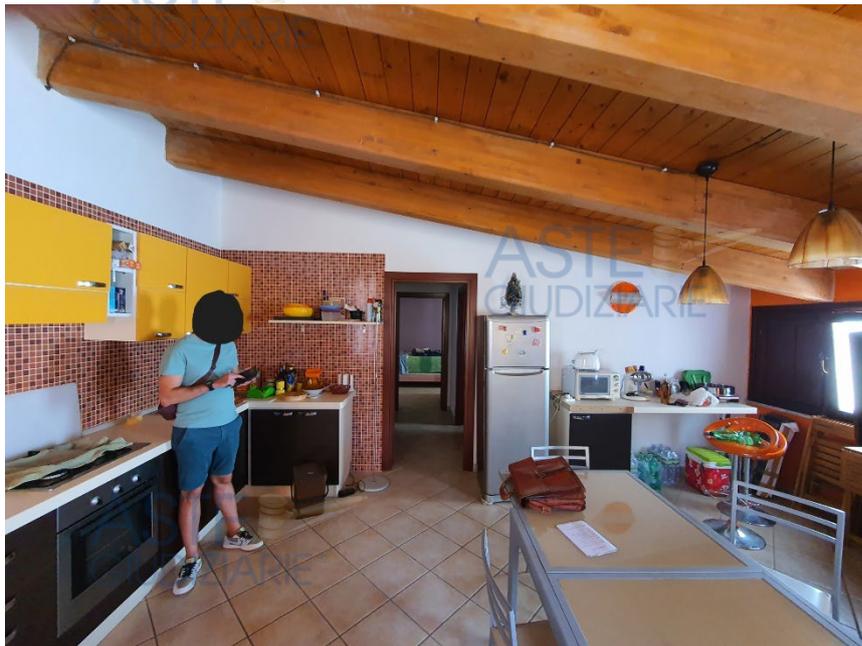
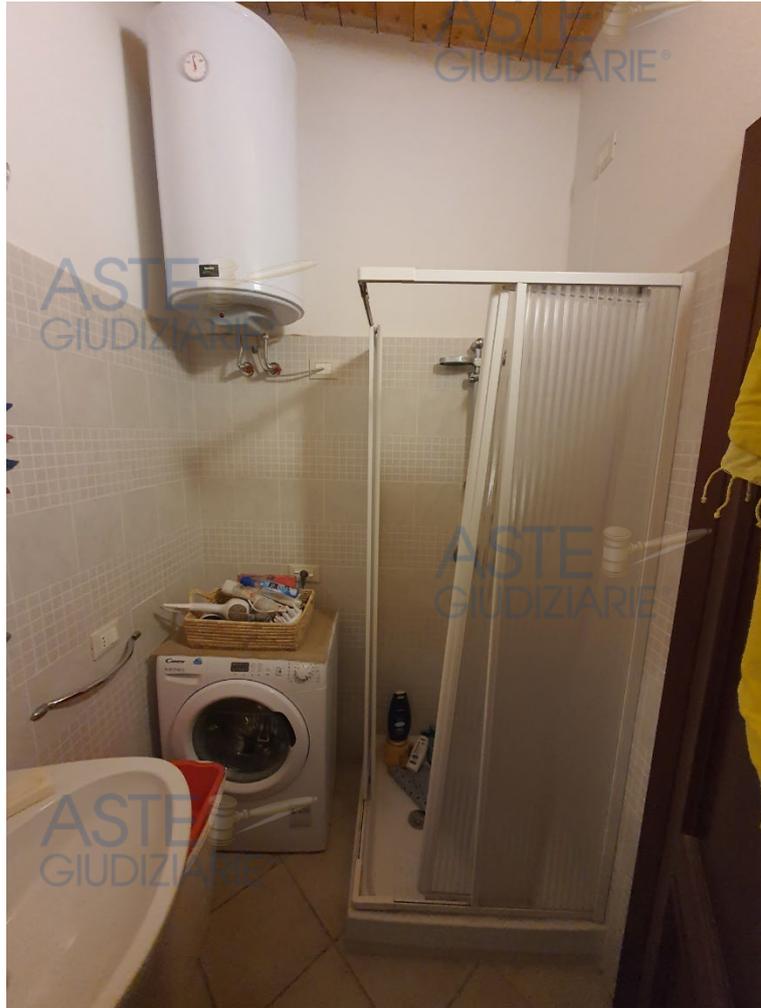
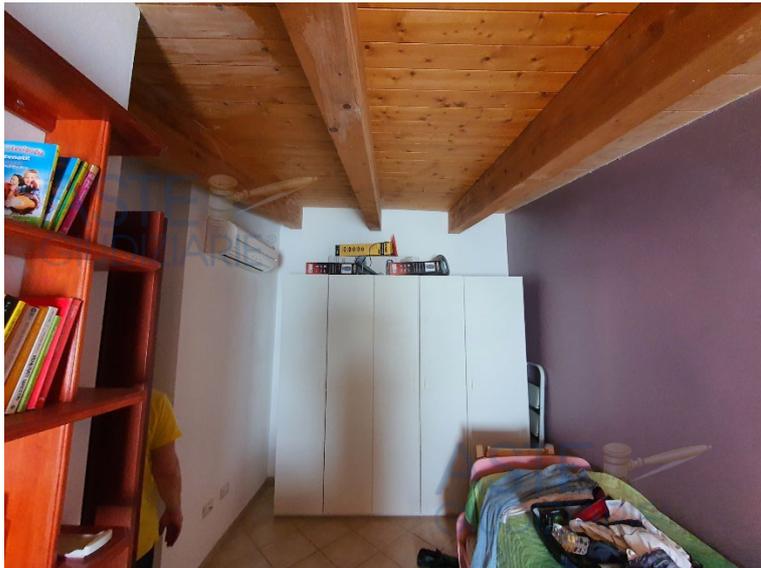
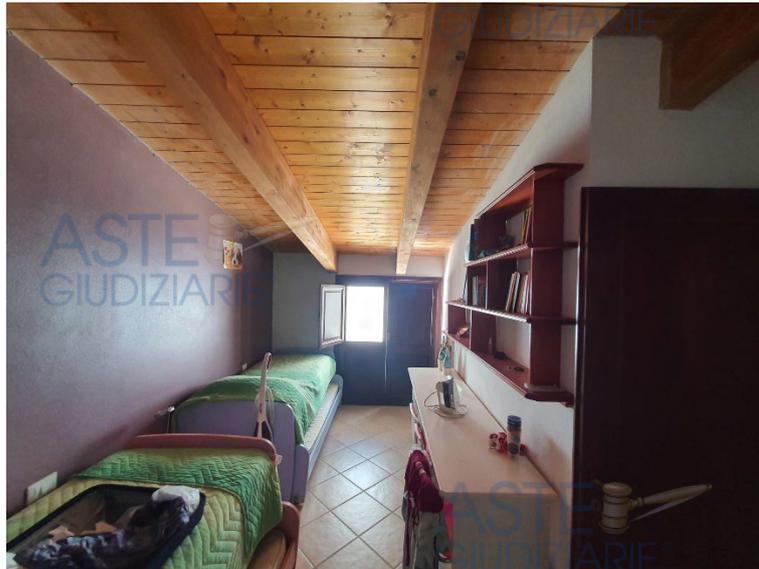
L'unità immobiliare si presenta in uno stato sufficiente di manutenzione, sono visibili delle imperfezioni e chiazze nella verniciatura del solaio in legno di copertura.

Il disimpegno di ingresso al piano quarto condominiale presenta problemi di manutenzione, sono visibili segni di infiltrazioni e umidità e saranno necessari lavori di manutenzione all'impermeabilizzazione ed alle tinteggiature.
