TRIBUNALE DI TEMPIO PAUSANIA

ELABORATO PERITALE

PROCEDURA ESECUTIVA: R.G.E. n. [REDACTED]

“Unità immobiliare sita in Viddalba, Via Gramsci, distinta al N.C.E.U. al foglio 85, mappale 370”

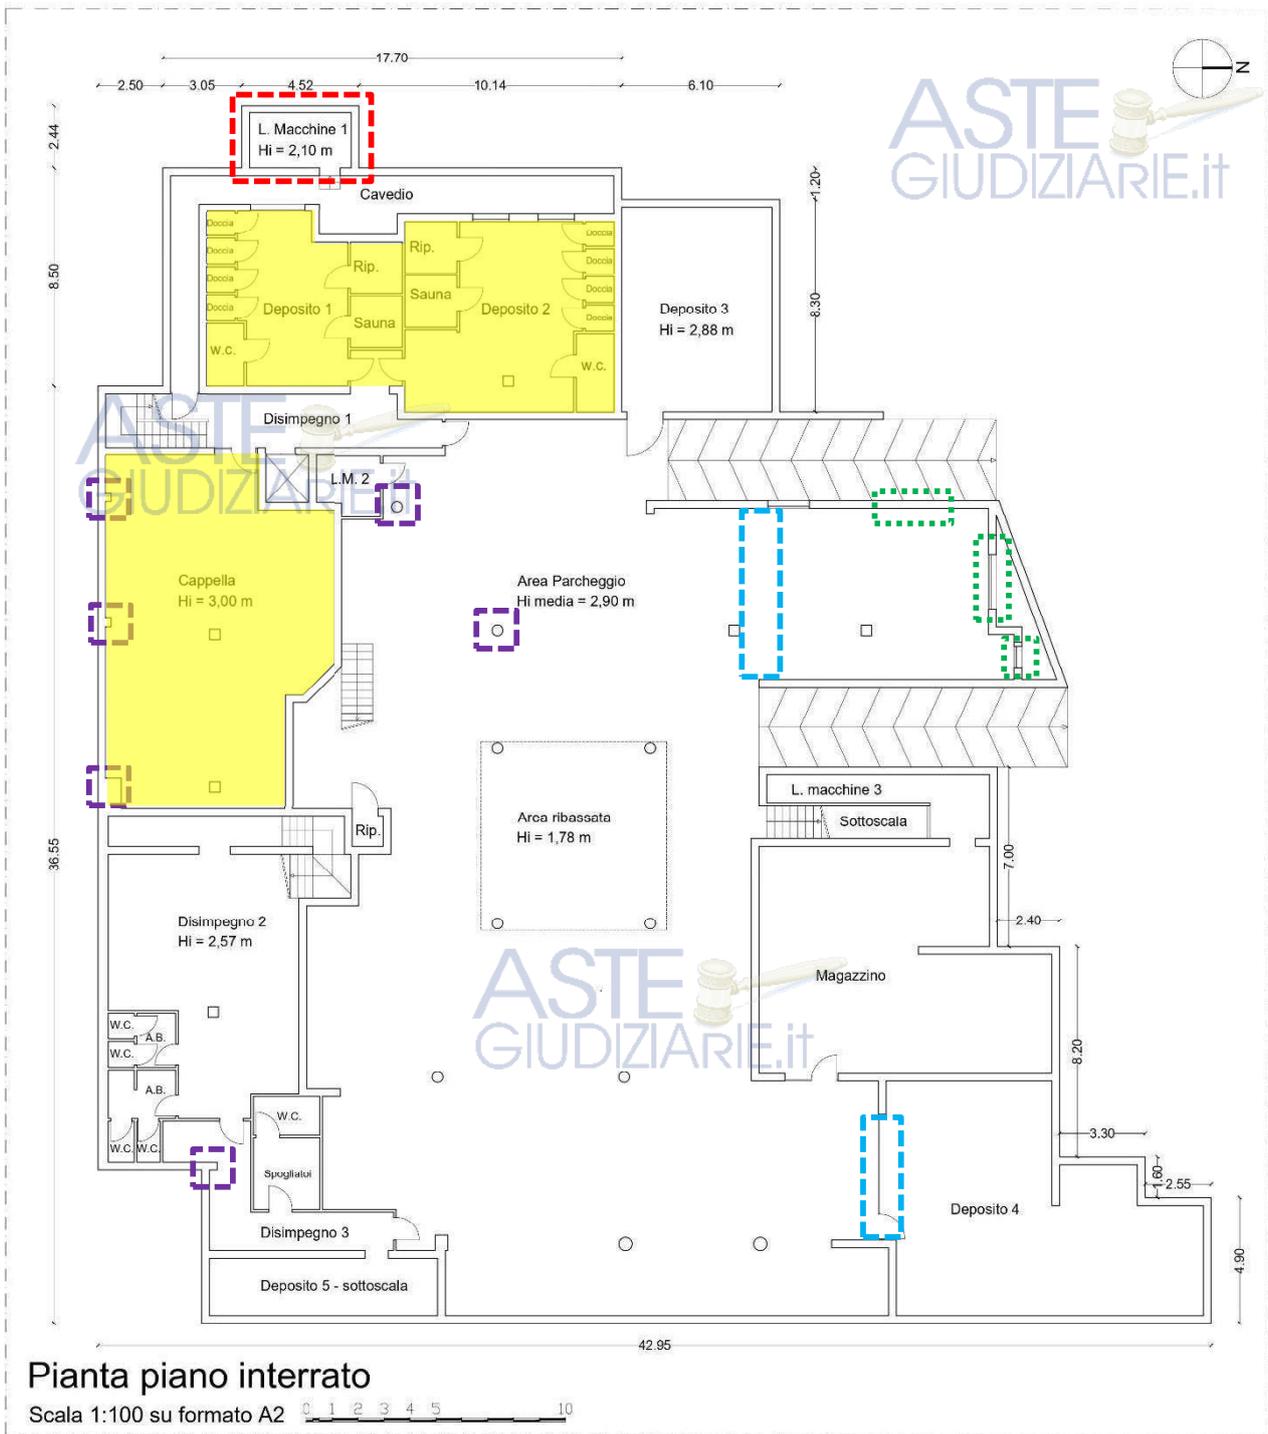
Figura 6 – Planimetria stato di fatto con evidenziati gli elementi difformi rispetto a quanto approvato

- Aperture esterne non realizzate difformi dal progetto approvato
- Suddivisioni interne non realizzate o realizzate difformemente dai progetti approvati
- Locale tecnico non presente nei progetti approvati
- Pilastrini difformi dal progetto approvato
- Ambienti utilizzati difformemente dal progetto approvato

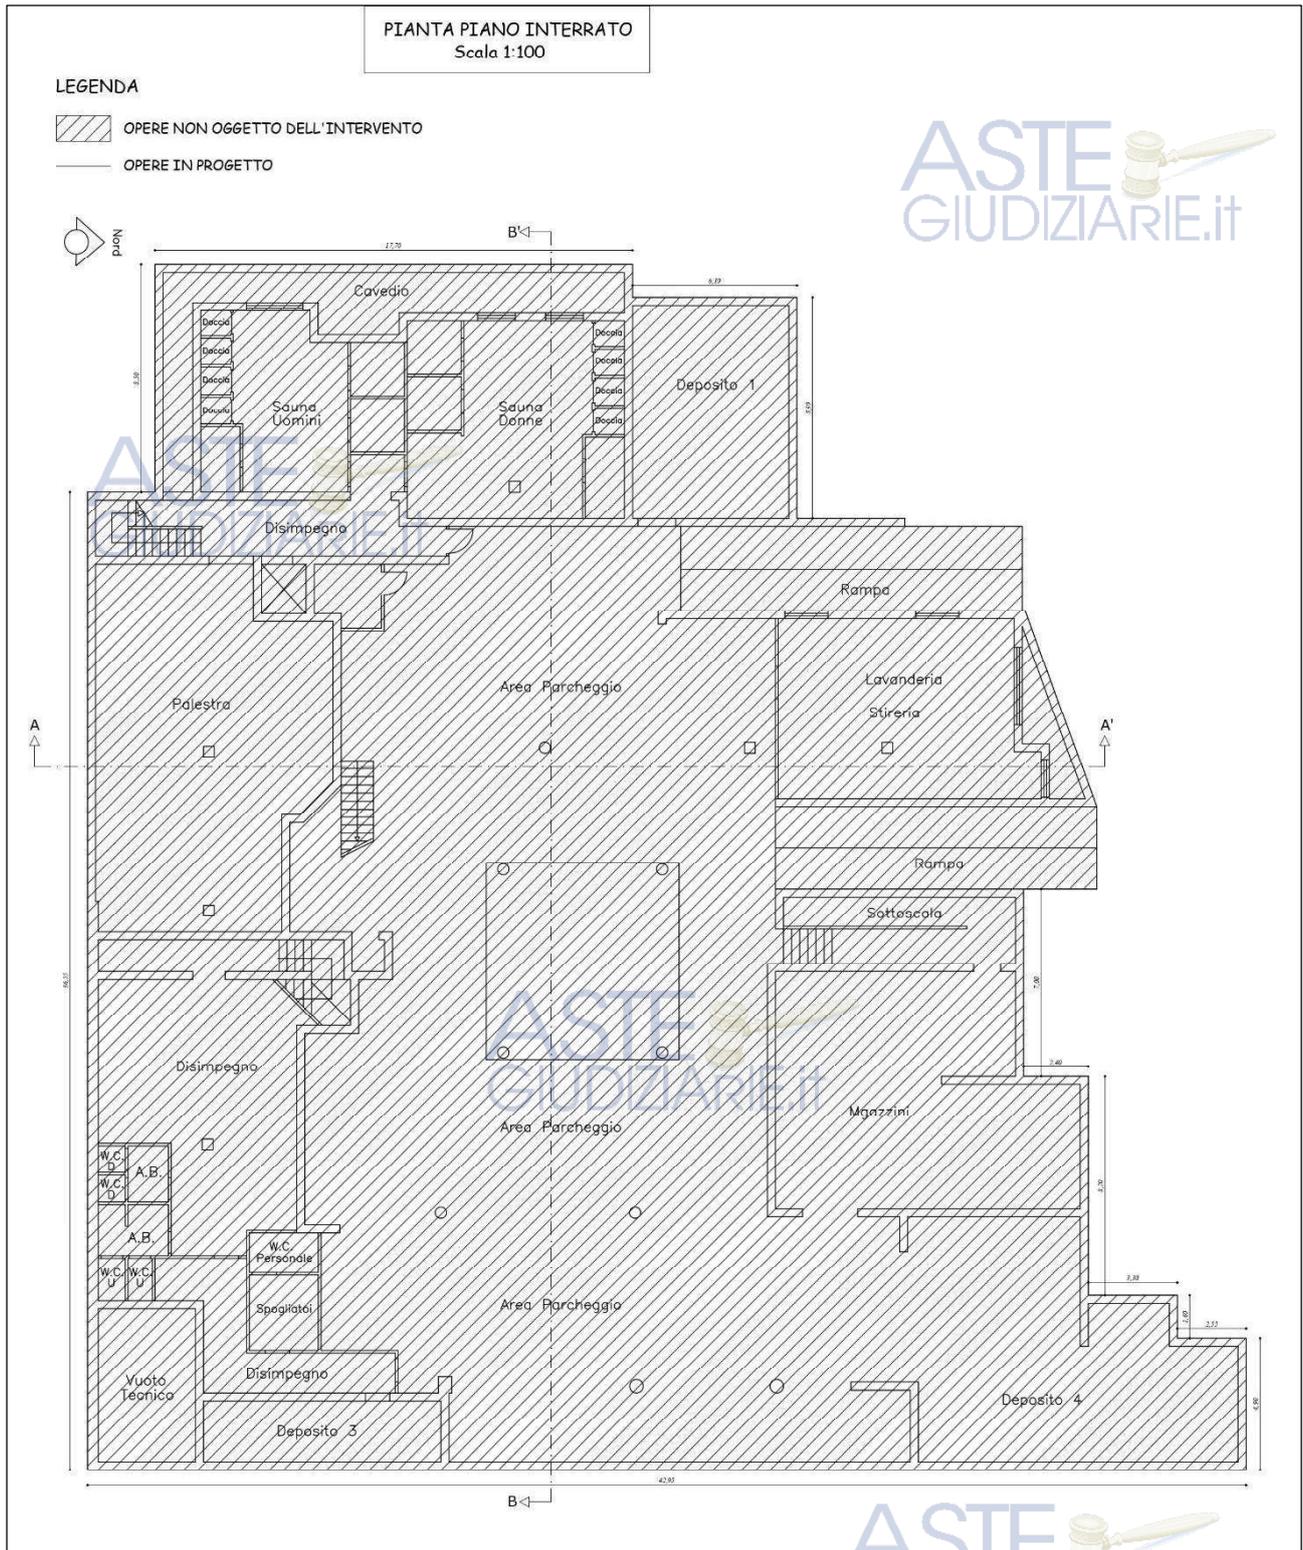
Figura 7 – Planimetria stato di progetto

- Dal confronto delle due planimetrie si osservano le difformità indicate alle pagine precedenti

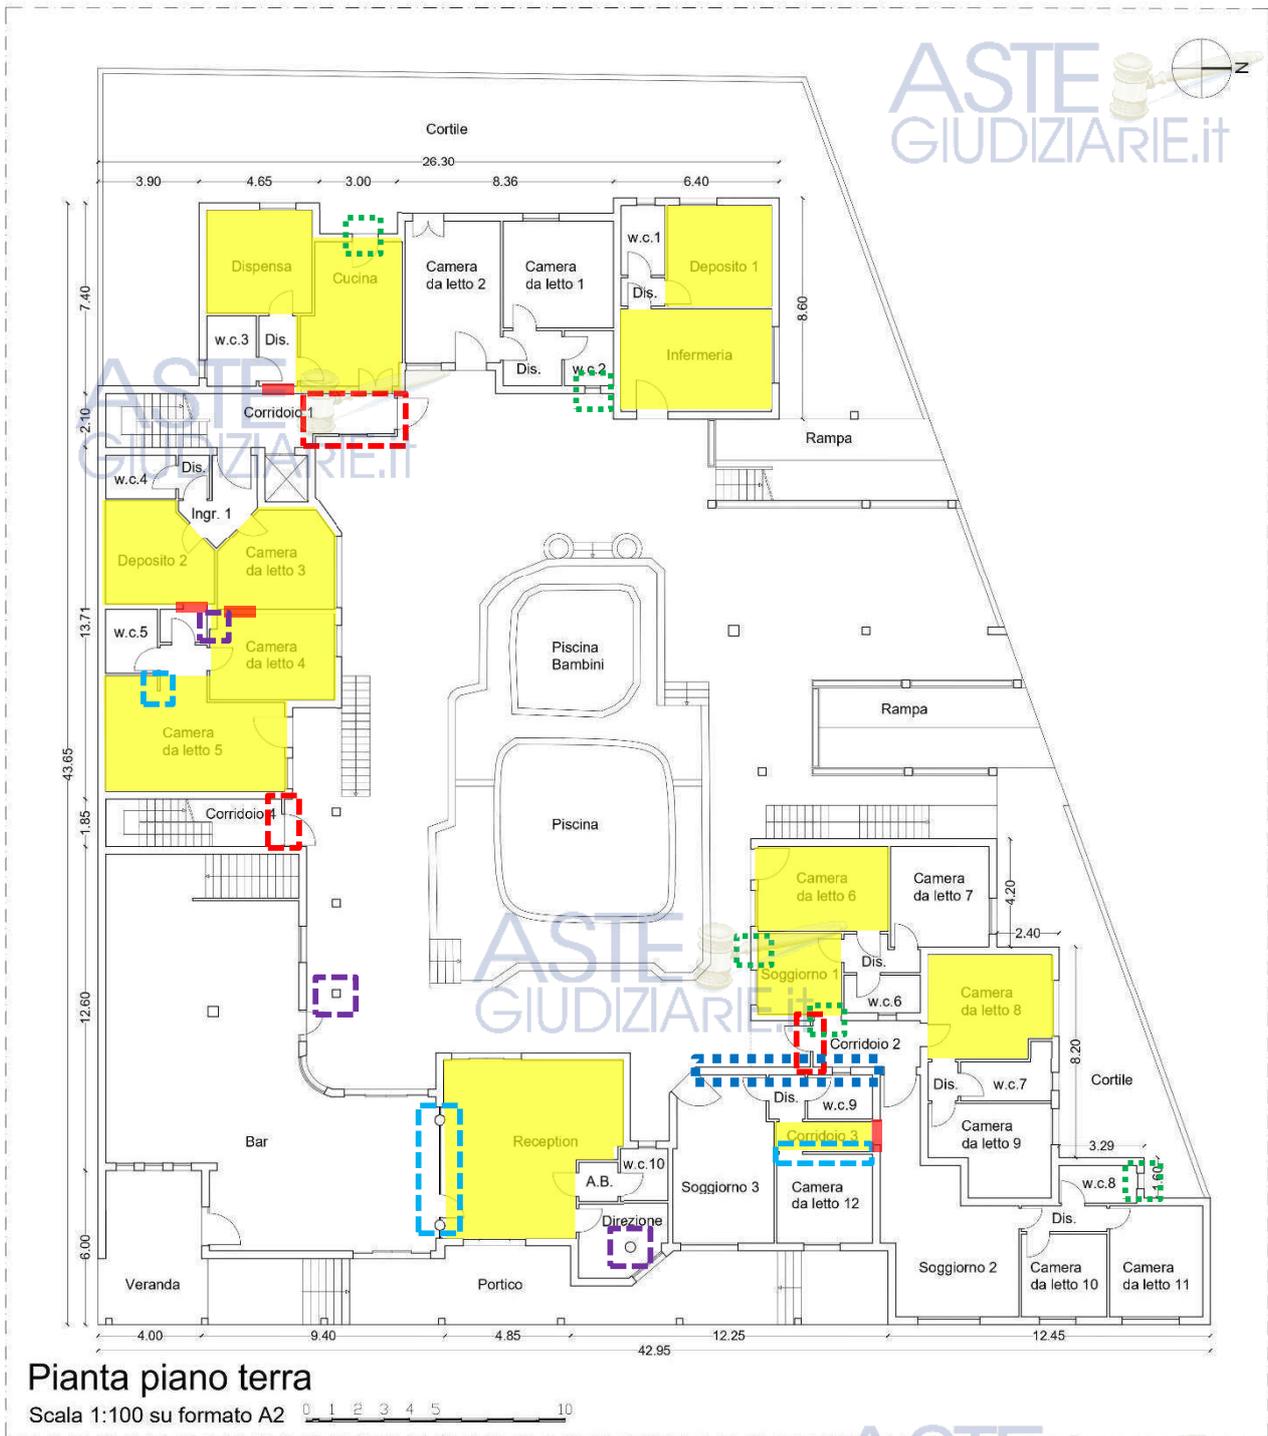
Figura 8 – Planimetria stato di fatto con evidenziati gli elementi difformi rispetto a quanto approvato

- Aperture esterne non realizzate o difformi dal progetto approvato
- Suddivisioni di ambienti interni difforme dal progetto approvato
- Chiusure di ambienti non presenti nei progetti approvati
- Muro perimetrale realizzato difforme dal progetto approvato
- Pilastrini difformi dal progetto approvato
- Ambienti utilizzati difformemente dal progetto approvato
- Aperture tra ambienti interni non realizzate o difformi dal progetto approvato

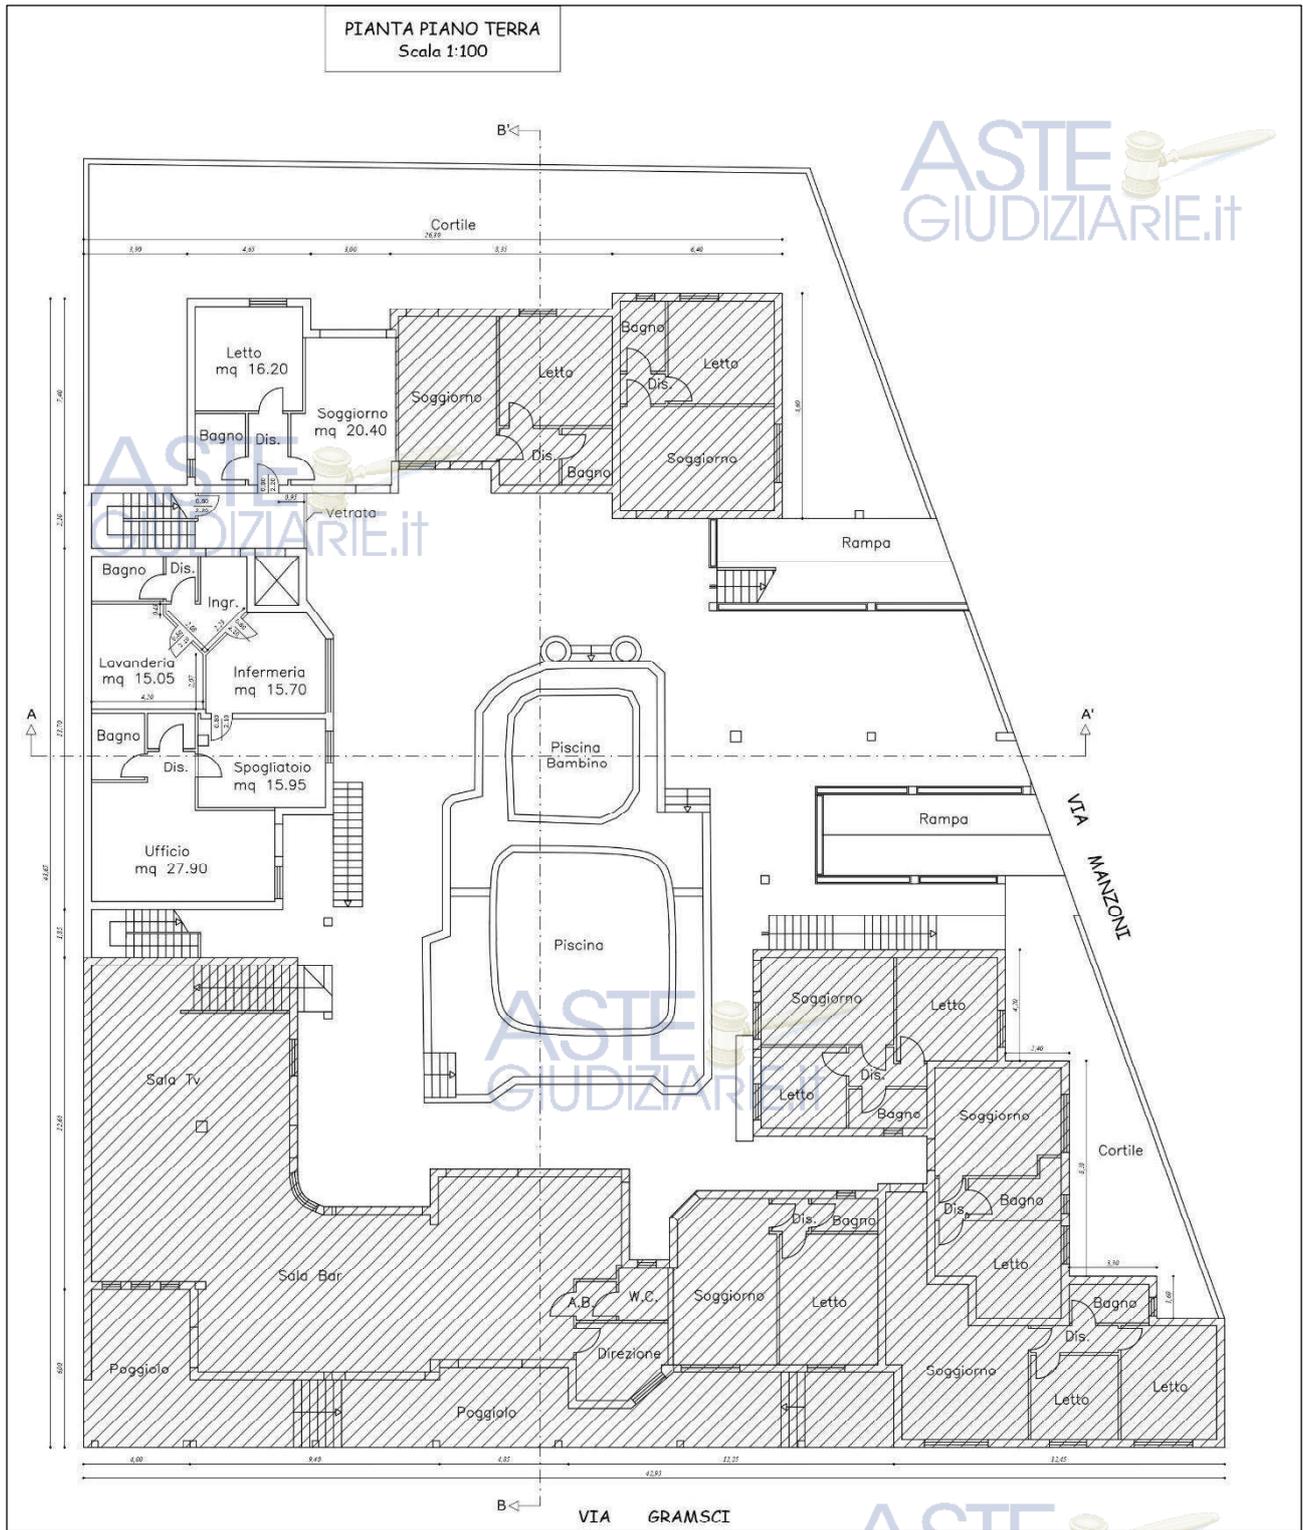
Figura 9 – Planimetria stato di progetto

- Dal confronto delle due planimetrie si osservano le difformità indicate alle pagine precedenti

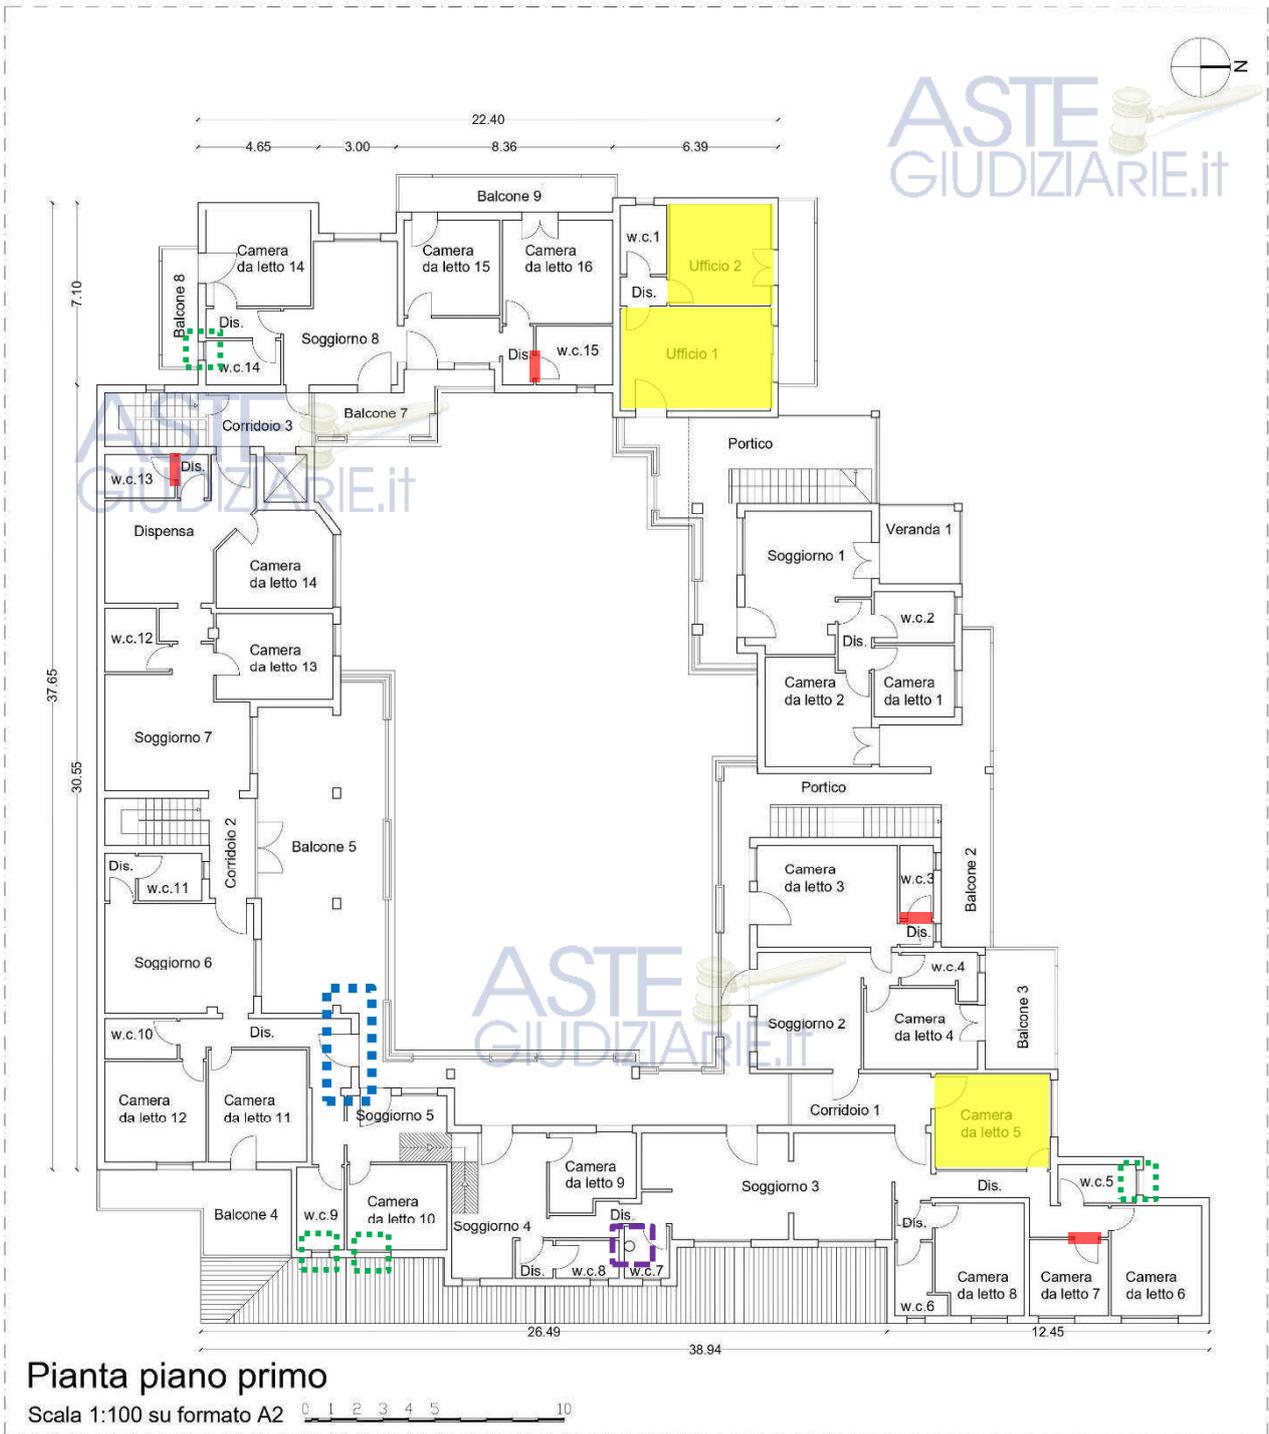
Figura 10 – Planimetria stato di fatto con evidenziati gli elementi difformi rispetto a quanto approvato

- Aperture esterne non realizzate o difformi dal progetto approvato
- Muro perimetrale realizzato difformemente dal progetto approvato
- Pilastrini difformi dal progetto approvato
- Ambienti utilizzati difformemente dal progetto approvato
- Aperture tra ambienti interni posizionate difformemente dal progetto approvato

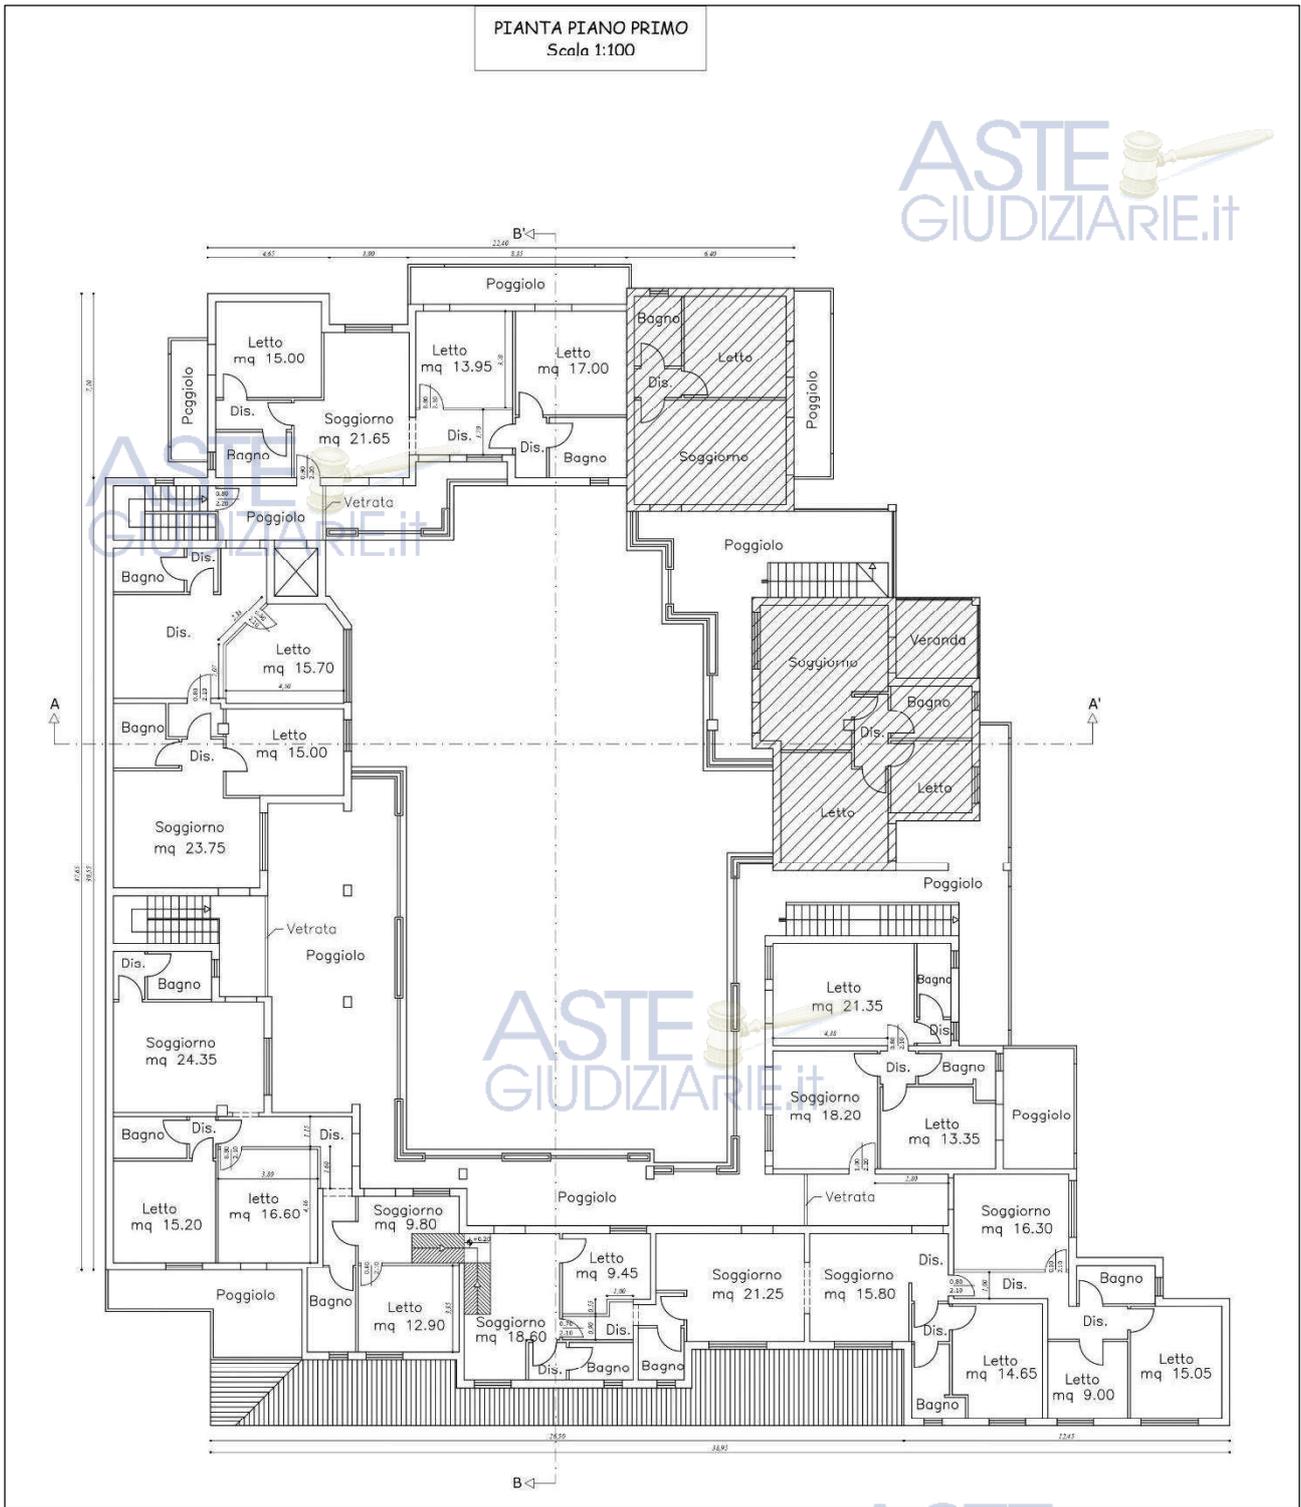
Figura 11 – Planimetria stato di progetto

- Dal confronto delle due planimetrie si osservano le difformità indicate alle pagine precedenti.

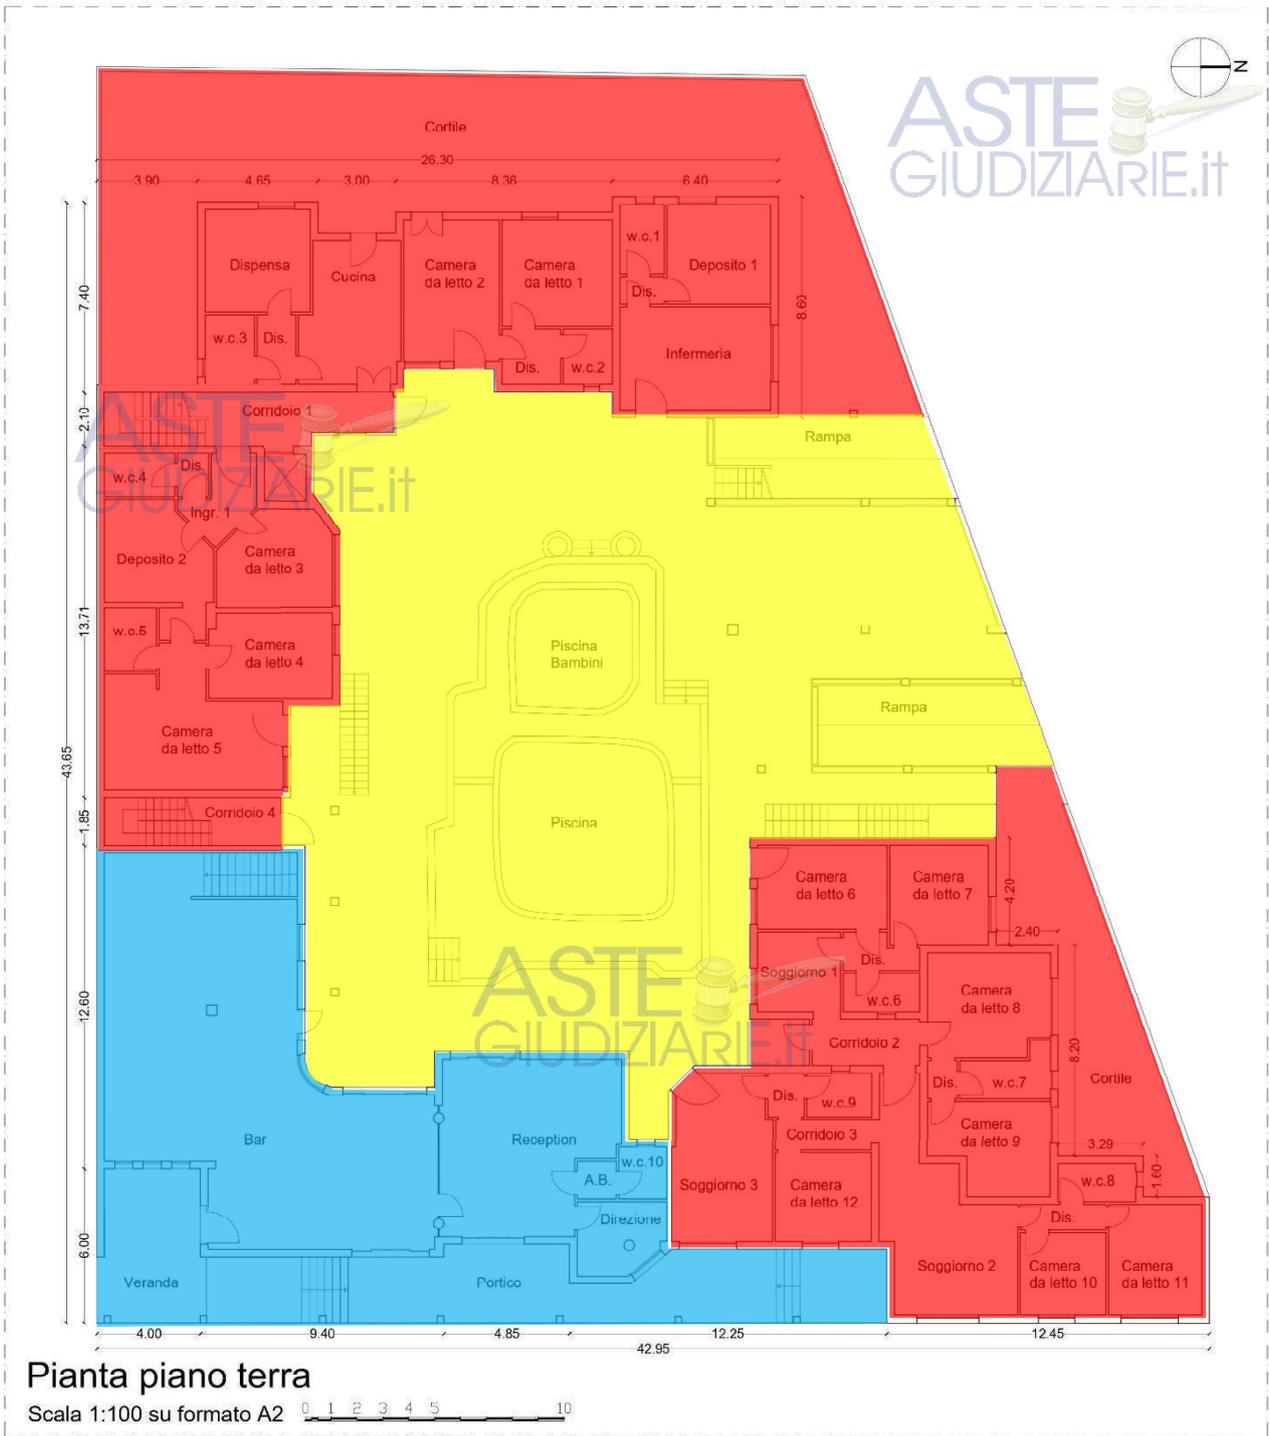
Figura 13 – Planimetria dello stato di fatto – pianta piano terra

- Aree comuni e aree a disposizione della proprietà
- Aree locate alla società
- Aree locate [redacted]

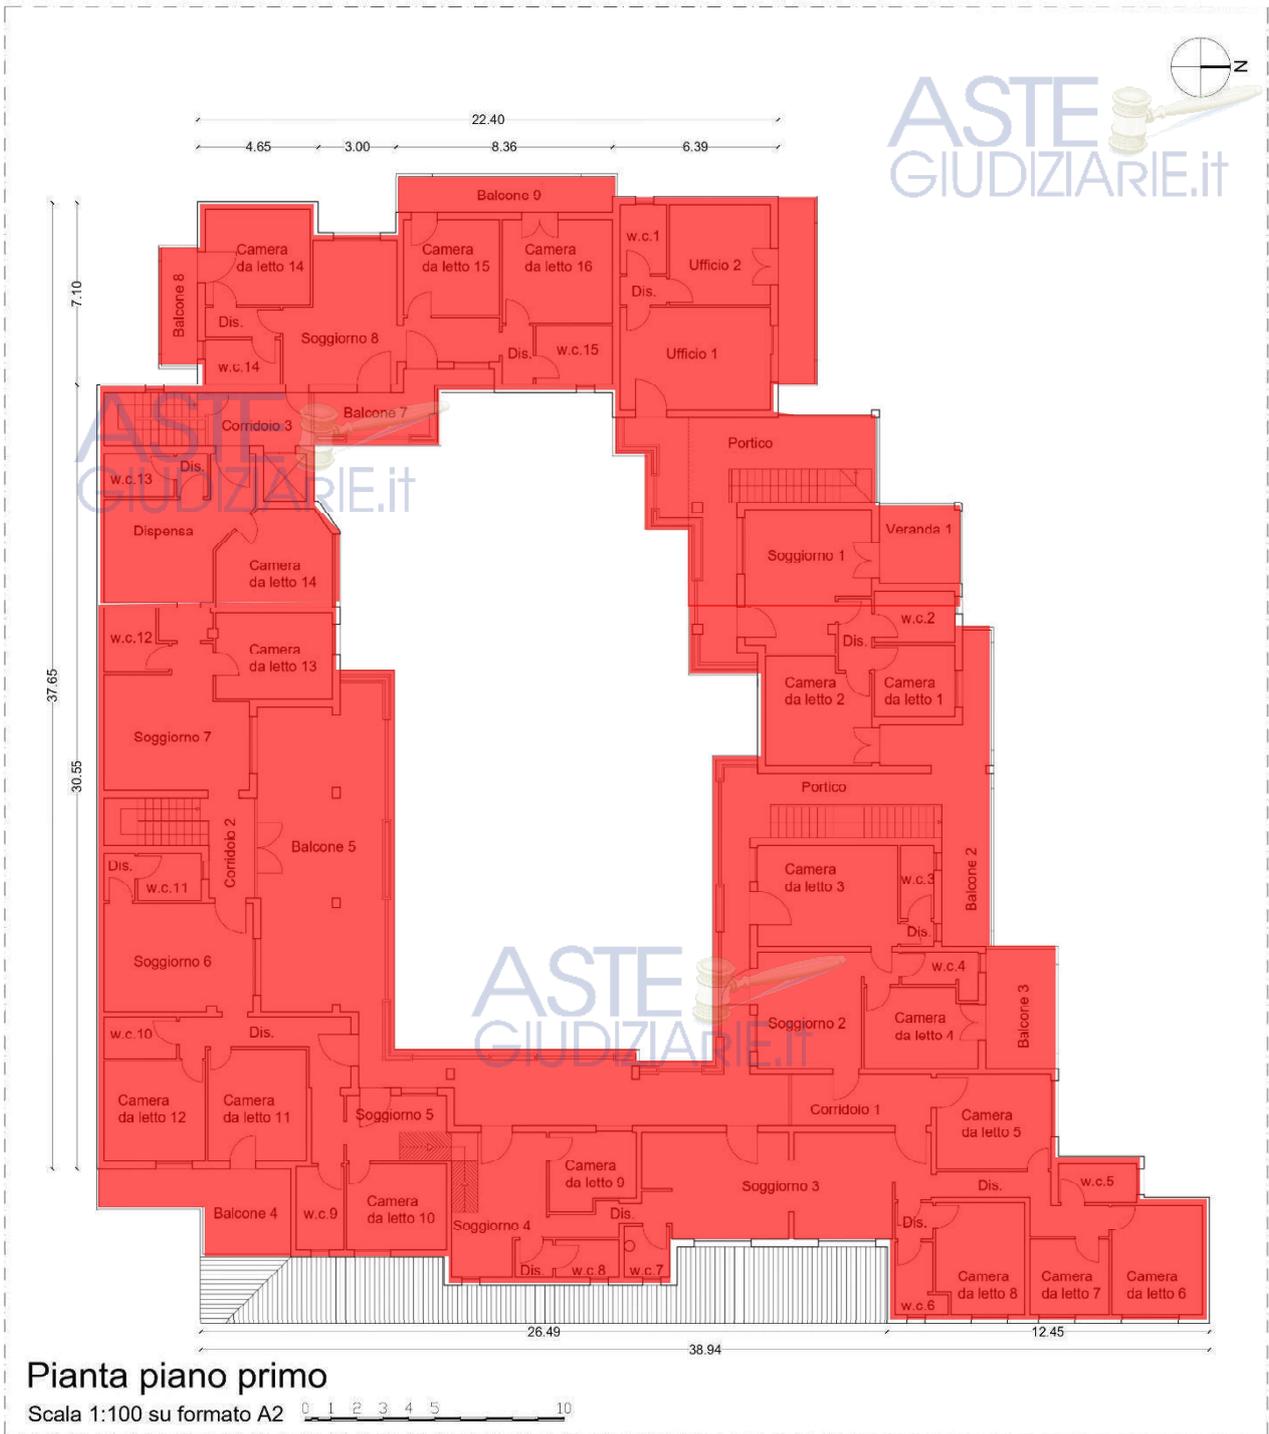
Figura 14 – Planimetria dello stato di fatto – pianta piano primo

- Aree comuni e aree a disposizione della proprietà
- Aree locate alla società
- Aree locate a
